โครงการ เดอะคัลเลอร์ พรีเมียม วงแหวน-รามอินทรา

เข้าตรวจครั้งที่ 1 วันที่ xxxxxxxxxxx

BLUE HOME ENGINEERING & CONSULTANT CO.LTD

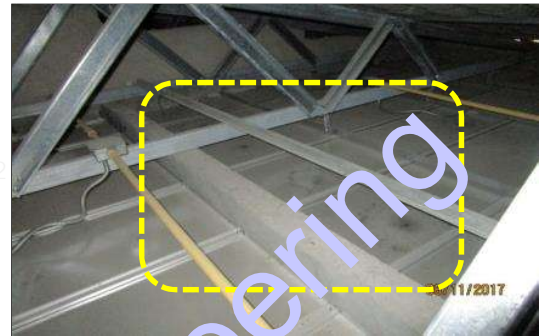
Item 002

บริเวณ	บนฝ้าเพดาน
งาน	ฝ้าเพดาน
รายการ	ตรวจสอบ และ แก้ไขฝ้าเพดานมีคราบ น้ำ (ตรวจสอบโดยรอบ)

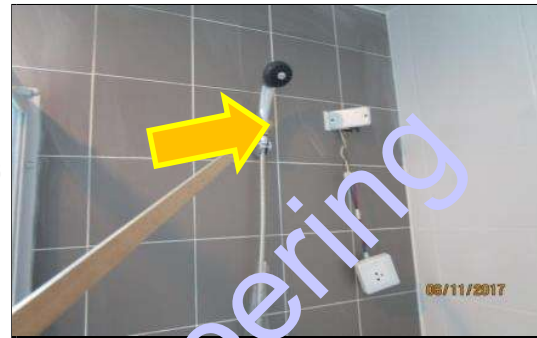
Item 008

บริเวณ	ห้องน้ำ 1
งาน	สุขภัณฑ์
รายการ	ฝักบัวน้ำรั่ว

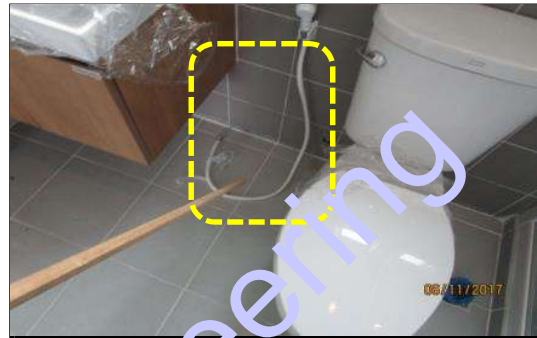
Item 014

บริเวณ	ห้องน้ำ 1
งาน	สุขภัณฑ์
รายการ	สายฉีดชำระเป็นสนิม

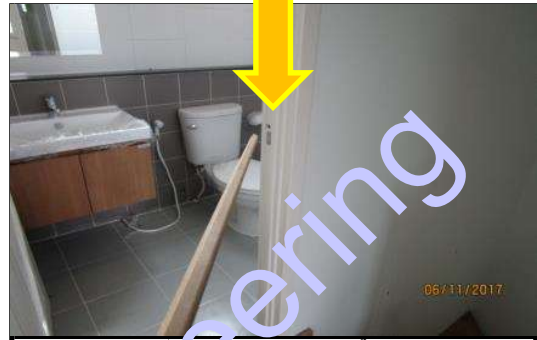
Item 026

บริเวณ	ห้องน้ำ 1
งาน	ประตู
รายการ	ยังไม่ได้ติดตั้งเบาะรับลูกบิดประตู

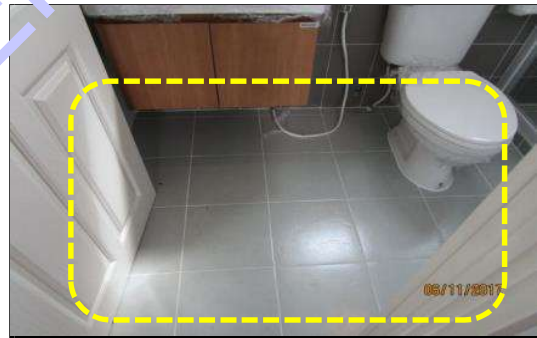
Item 028

บริเวณ	ห้องน้ำ 1
งาน	พื้น
รายการ	ทำความสะอาด + เก็บแต่งยาแนว กระเบื้องพื้น โดยรอบ

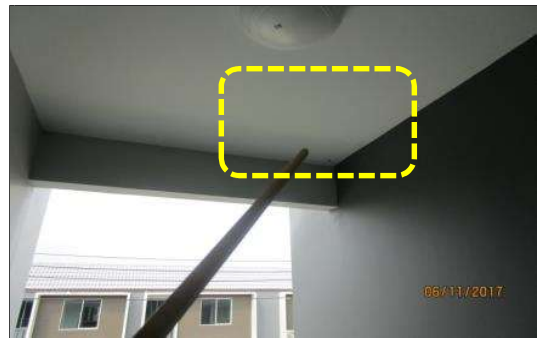
Item 030

บริเวณ	ระเบียง
งาน	ฝ้าเพดาน
รายการ	ตรวจสอบ และ แก้ไขฝ้าเพดานด้านหน้า บ้าน มีคราบน้ำ

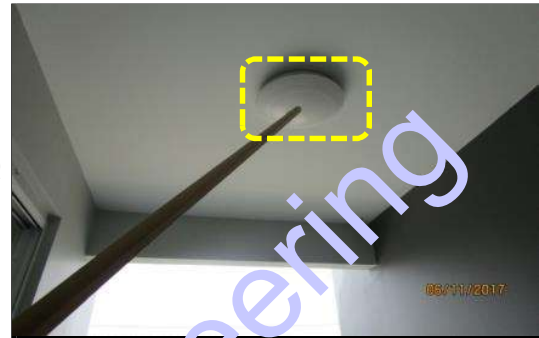
Item 032

บริเวณ	ระเบียง
งาน	โคมไฟ
รายการ	ทำความสะอาดโคมไฟ

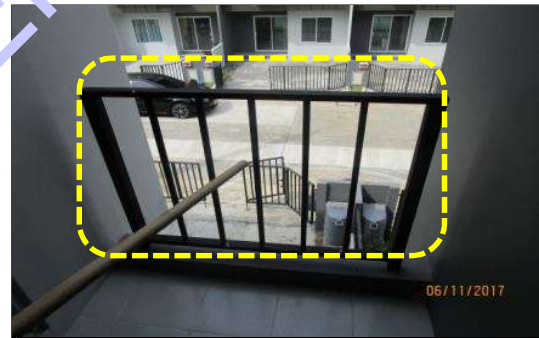
Item 034

บริเวณ	ระเบียง
งาน	ราวกันตก
รายการ	เก็บแต่งผิวสีชุดราวกันตก โดยรอบ

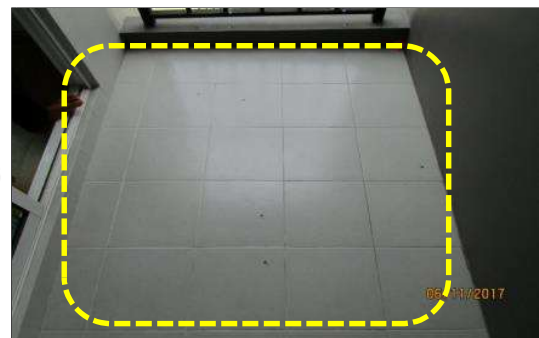
Item 036

บริเวณ	ระเบียง
งาน	พื้น
รายการ	กระเบื้องพื้นระเบียงร่อน ตรวจสอบ โดยรอบ

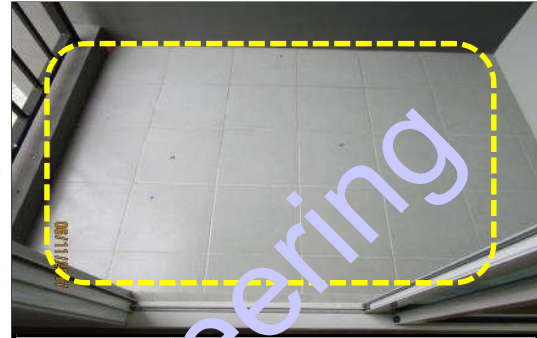
Item 038

บริเวณ	ระเบียง
งาน	พื้น
รายการ	ทำความสะอาด + เก็บแต่งยาแนว กระเบื้องพื้น โดยรอบ

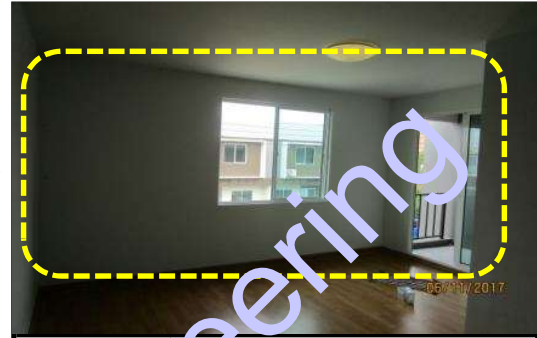
Item 044

บริเวณ	ห้องนอน 1
งาน	ผนัง
รายการ	เก็บแตงผิวสี + แก้ไขรอยแตกร้าวผนังปูน โดยรอบ

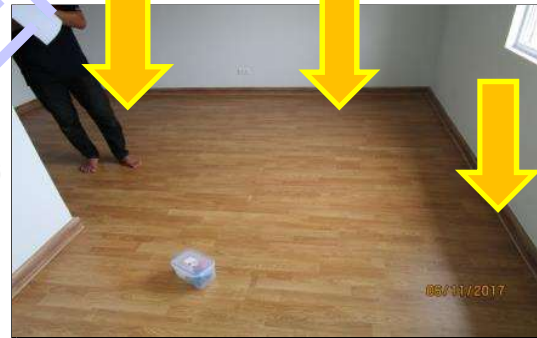
Item 046

บริเวณ	ห้องนอน 1
งาน	พื้น
รายการ	แก้ไขพื้นยวบบริเวณขอบ ตรวจสอบ โดยรอบ

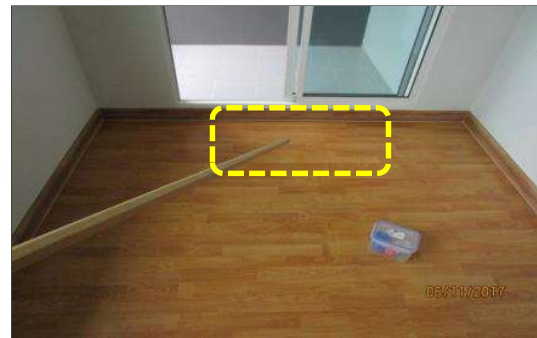
Item 048

บริเวณ	ห้องนอน 1
งาน	พื้น
รายการ	พื้นไม้หน้าประตูยวบไม่ได้ระดับ

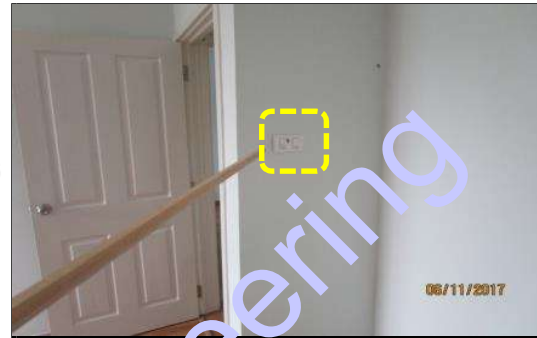
Item 056

บริเวณ	ห้องนอน 1
งาน	ไฟฟ้า
รายการ	ทำความสะอาดตัวกดสวิตช์ไฟ หน้า ทางเข้า

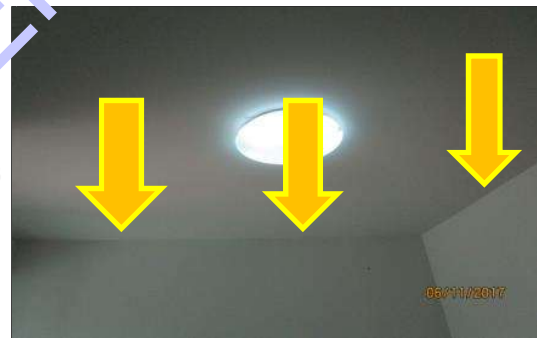
Item 058

บริเวณ	ห้องนอน 2
งาน	ฝ้าเพดาน
รายการ	เก็บแต่งผิวสีขอบฝ้าเพดานโดยรอบ

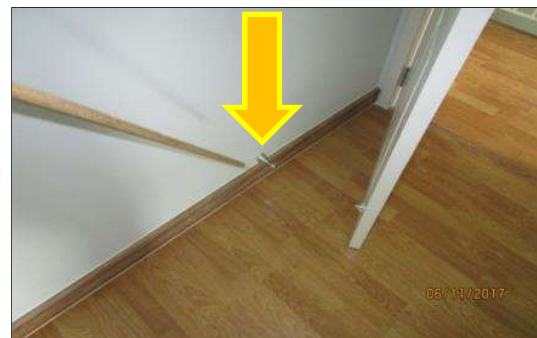
Item 060

บริเวณ	ห้องนอน 2
งาน	ประตู
รายการ	กันชนประตูติดตั้งไม่แน่น

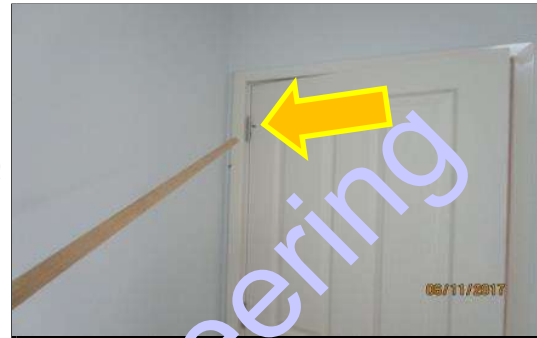
Item 062

บริเวณ	ห้องนอน 2
งาน	ประตู
รายการ	เก็บอุดไม้บานประตูขอบบานพับ

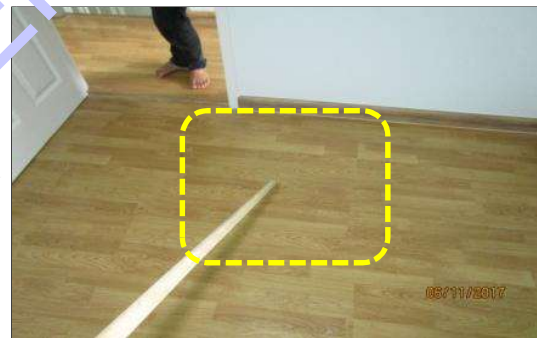
Item 064

บริเวณ	ห้องนอน 2
งาน	พื้น
รายการ	แก้ไขพื้นไม้ด้านโถงบันได ยวบไม้ได้ระดับ

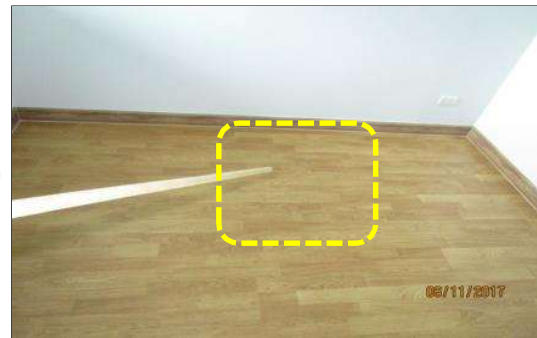
Item 066

บริเวณ	ห้องนอน 2
งาน	พื้น
รายการ	แก้ไขพื้นไม้ด้านข้าง ยวบไม้ได้ระดับ

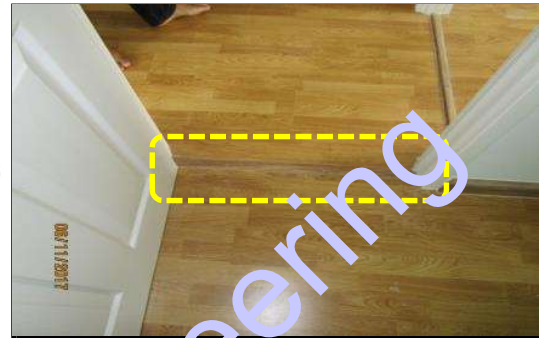
Item 068

บริเวณ	ห้องนอน 2
งาน	พื้น
รายการ	เก็บแต่งซลิคโคนพื้นตีวงกบ + พื้นตัวจบ ประตู

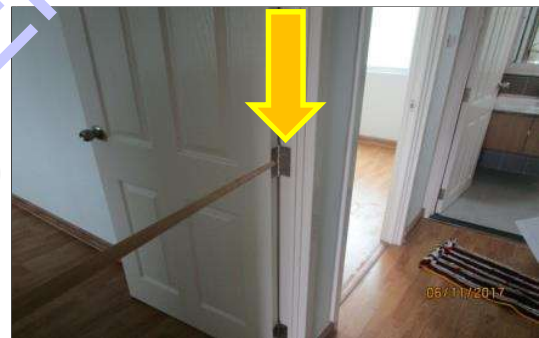
Item 070

บริเวณ	ห้องนอน 2
งาน	ประตู
รายการ	สกรูบานพับประตูติดตั้งไม่แน่น

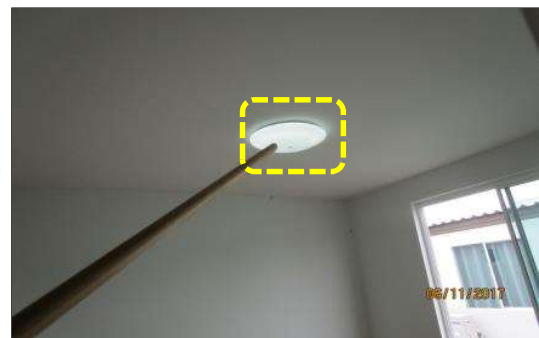
Item 072

บริเวณ	ห้องนอน 3
งาน	โคมไฟ
รายการ	ทำความสะอาดโคมไฟ

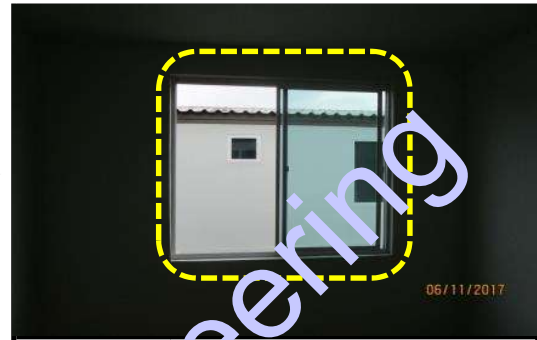
Item 074

บริเวณ	ห้องนอน 3
งาน	ผนัง
รายการ	เก็บแต่งผิวสีผนังขอบเฟรมหน้าต่าง ทุกชุด

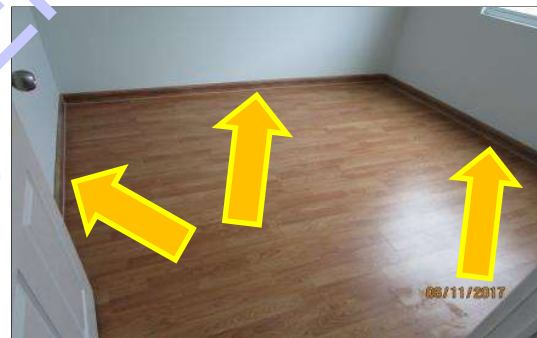
Item 076

บริเวณ	ห้องนอน 3
งาน	บัวพื้น
รายการ	ทำความสะอาด + เก็บแต่งซิลิโคนบัวพื้น โดยรอบ

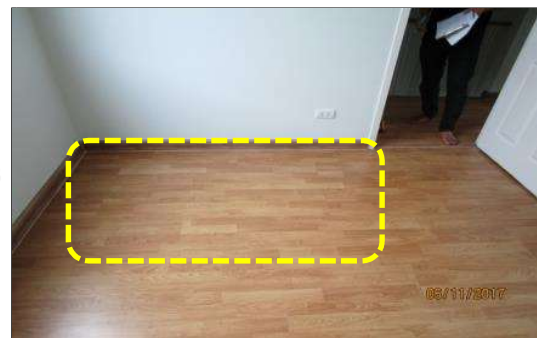
Item 078

บริเวณ	ห้องนอน 3
งาน	พื้น
รายการ	แก้ไขพื้นไม้ด้านหลังห้องนํารอยต่อห้อง

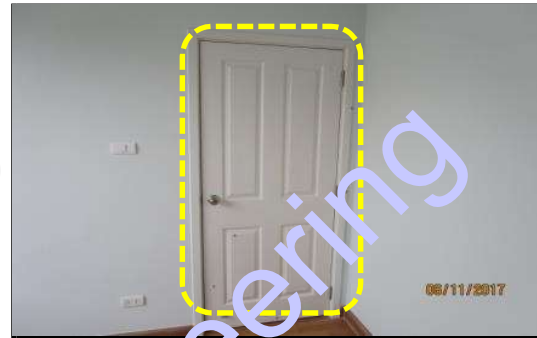
Item 080

บริเวณ	ห้องนอน 3
งาน	ประตู
รายการ	เก็บแต่งซิลิโคนวงกบประตู โดยรอบ

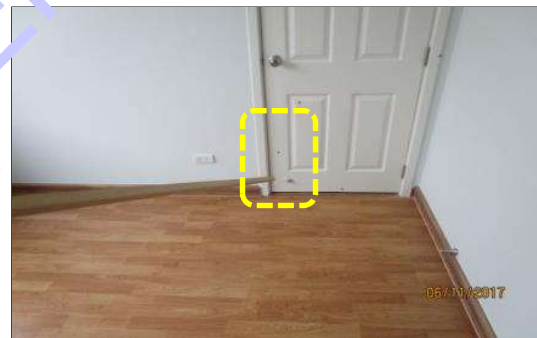
Item 082

บริเวณ	ห้องนอน 3
งาน	ประตู
รายการ	แก้ไขสันบานประตูเบียดวงกบ

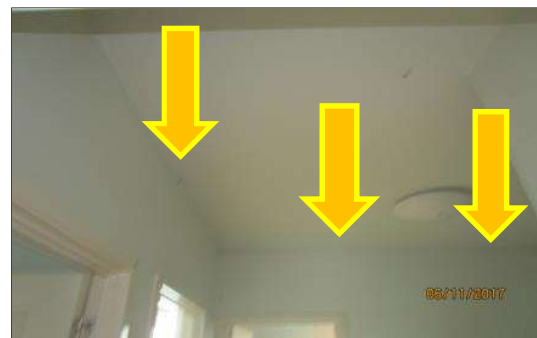
Item 084

บริเวณ	โถงบันได
งาน	ฝ้าเพดาน
รายการ	เก็บแต่งผิวสีขอบฝ้าเพดานโดยรอบ

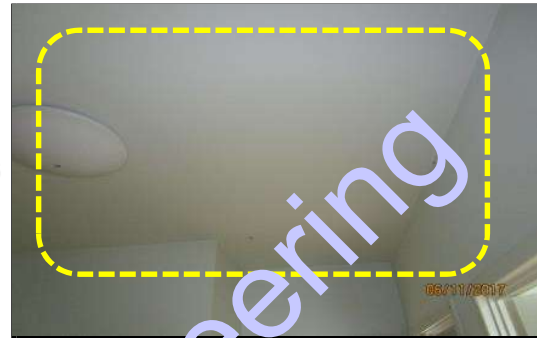
Item 086

บริเวณ	โถงบันได
งาน	ผ้าเพดาน
รายการ	เก็บแต่งผิวสีผ้าเพดานกลางห้อง

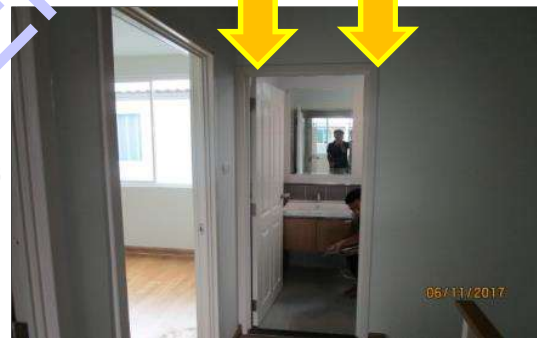
Item 088

บริเวณ	โถงบันได
งาน	ประตู
รายการ	เก็บแต่งรอยต่อเฟรมวงกบประตู ทุกชุด

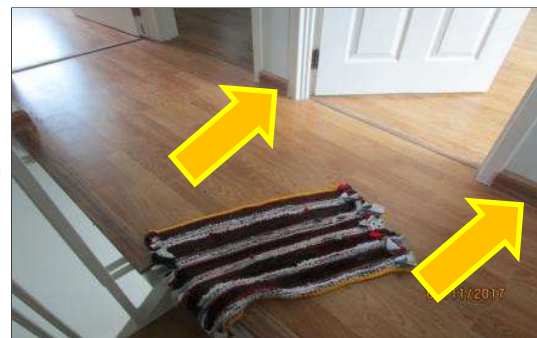
Item 090

บริเวณ	โถงบันได
งาน	บัวพื้น
รายการ	ทำความสะอาด + เก็บแต่งซิลิโคนบัวพื้น โดยรอบ

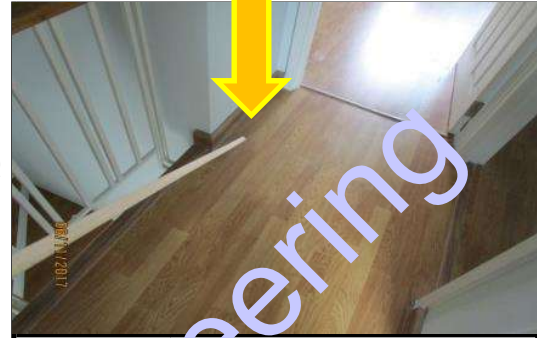
Item 092

บริเวณ	โถงบันได
งาน	พื้น
รายการ	แก้ไขพื้นไม้ด้านห้องนอน 1 รอยต่อห่าง

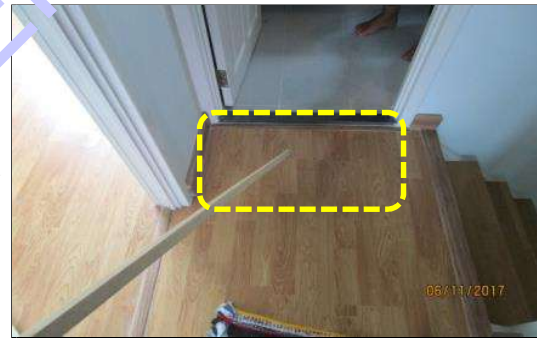
Item 094

บริเวณ	โถงบันได
งาน	พื้น
รายการ	แก้ไขพื้นไม้ด้านห้องน้ำรอยต่อขึ้นตะเข็บ

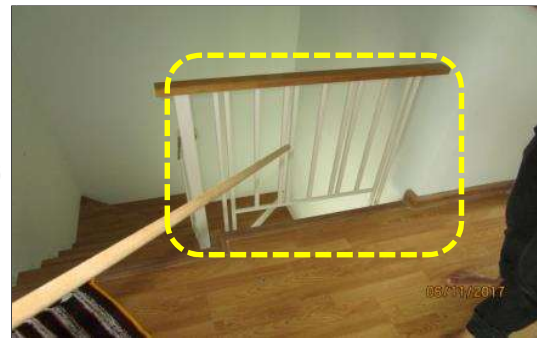
Item 096

บริเวณ	โถงบันได
งาน	ราวกันตก
รายการ	เก็บแต่งผิวสีชุดราวกันตก โดยรอบ

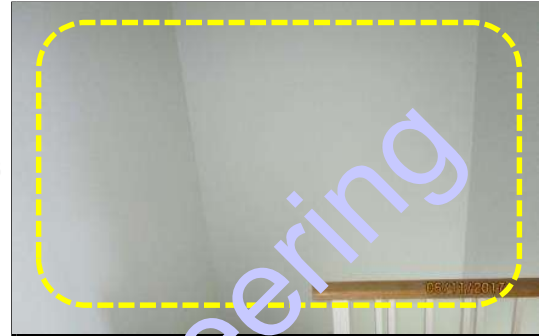
Item 098

บริเวณ	โถงบันได
งาน	ผนัง
รายการ	เก็บแต่งผิวสี + แก้ไขรอยแตกร้าวผนังปูน โดยรอบ

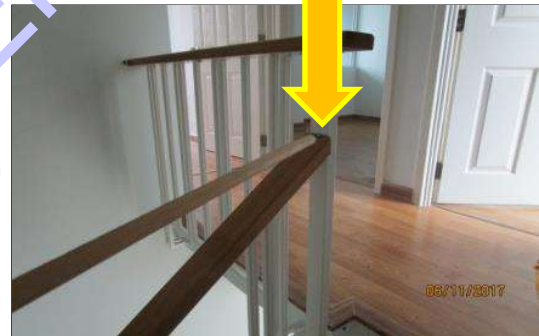
Item 100

บริเวณ	โถงบันได
งาน	ราวกันตก
รายการ	เก็บแต่งซิลิโคนรอยต่อไม้ที่ออราวกันตก

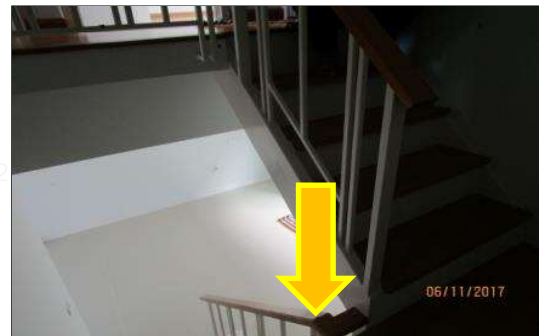
Item 102

บริเวณ	โถงบันได
งาน	ราวกันตก
รายการ	เก็บแต่งซิลิโคนรอยต่อไม้ที่ออราวกันตก

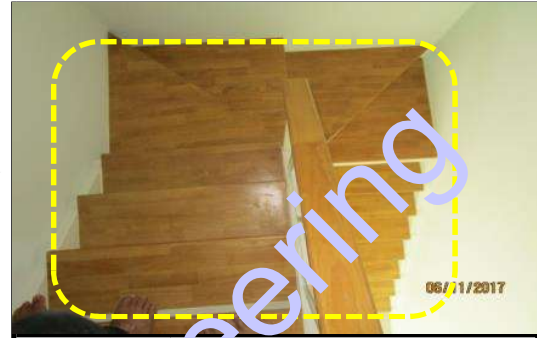
Item 104

บริเวณ	โถงบันได
งาน	บันได
รายการ	เก็บแต่งผิวสี + แก้ไขรอยขีดข่วนไม้บันได โดยรอบ ก่อนส่งมอบบ้าน

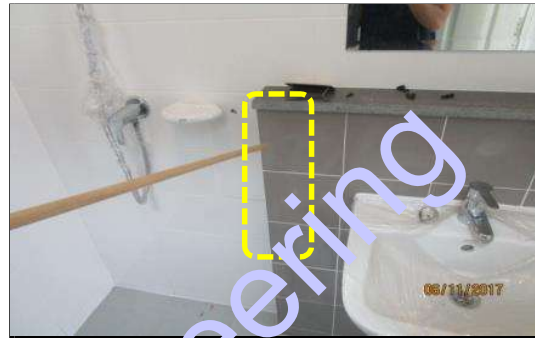
Item 116

บริเวณ	ห้องน้ำ 2
งาน	ผนัง
รายการ	กระเบื้องผนังด้านชั้นวางของ ขอบบิ่น

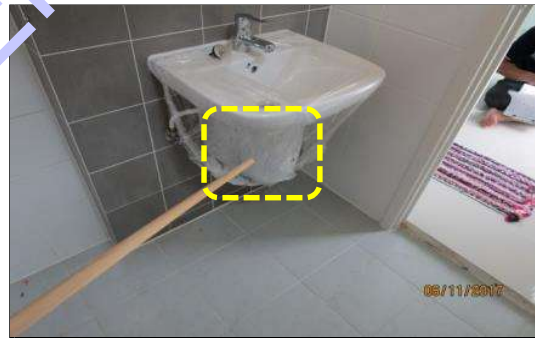
Item 118

บริเวณ	ห้องน้ำ 2
งาน	สุขภัณฑ์
รายการ	ท่อน้ำทิ้งอ่างล้างหน้า น้ำรั่วซึม

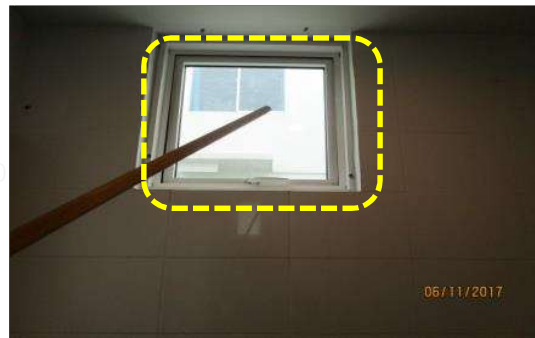
Item 120

บริเวณ	ห้องน้ำ 2
งาน	ผนัง
รายการ	เก็บแต่งผิวสีผนังขอบเฟรมหน้าต่าง ทุกชุด

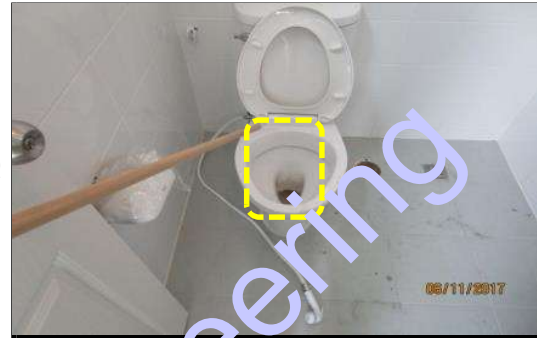
Item 122

บริเวณ	ห้องน้ำ 2
งาน	สุขภัณฑ์
รายการ	ทำความสะอาดชักโครก

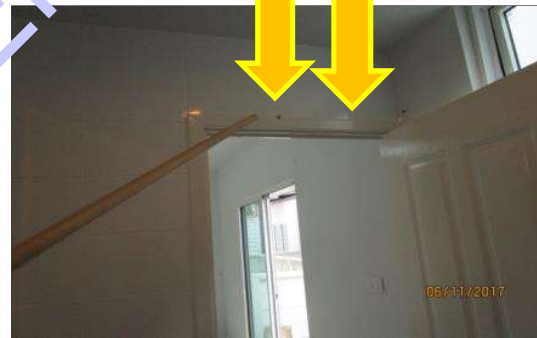
Item 124

บริเวณ	ห้องน้ำ 2
งาน	ประตู่
รายการ	ซีลซิลิโคนหลังวงกบประตู่

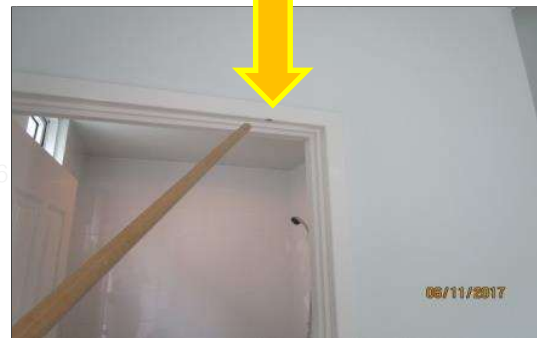
Item 126

บริเวณ	ห้องน้ำ 2
งาน	ประตู่
รายการ	เฟรมวงกบประตูแตกเสียหาย

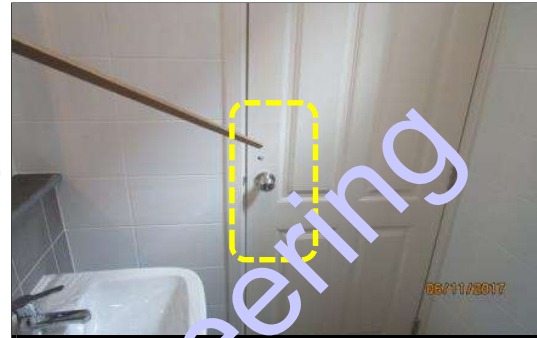
Item 128

บริเวณ	ห้องน้ำ 2
งาน	ประตุ
รายการ	แก้ไขบานประตูกระป๊อไม่แน่น

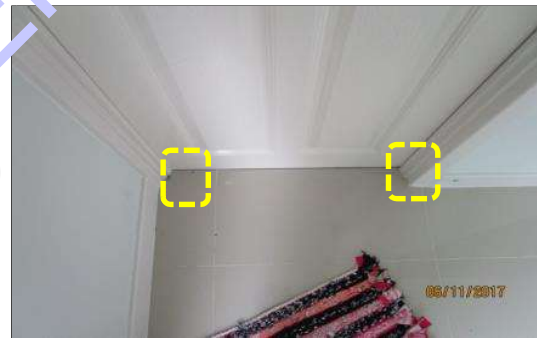
Item 130

บริเวณ	ห้องน้ำ 2
งาน	พื้น
รายการ	เก็บแต่งยาแนวพื้นดินวงกบประตุ

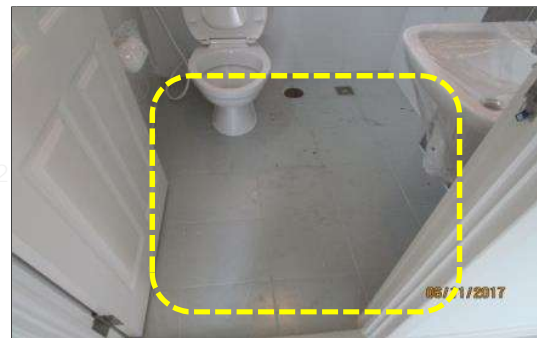
Item 132

บริเวณ	ห้องน้ำ 2
งาน	พื้น
รายการ	ทำความสะอาด + เก็บแต่งยาแนว กระเบื้องพื้น โดยรอบ

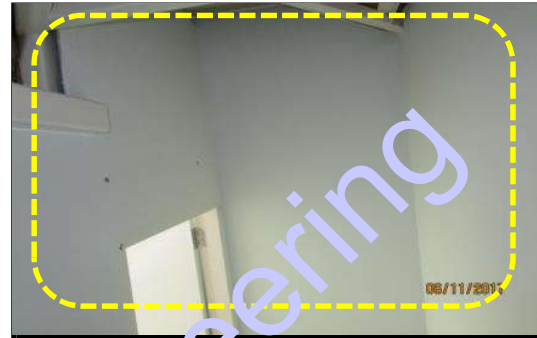
Item 134

บริเวณ	ห้องเก็บของ
งาน	ผนัง
รายการ	เก็บแต่งผิวสี + แก้ไขรอยแตกร้าวผนังปูน โดยรวม

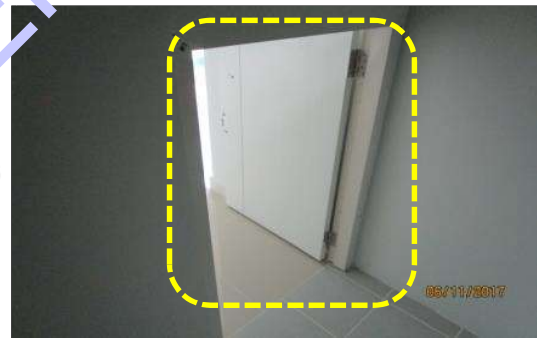
Item 136

บริเวณ	ห้องเก็บของ
งาน	ผนัง
รายการ	เก็บแต่งผนังขอบเฟรมประตู

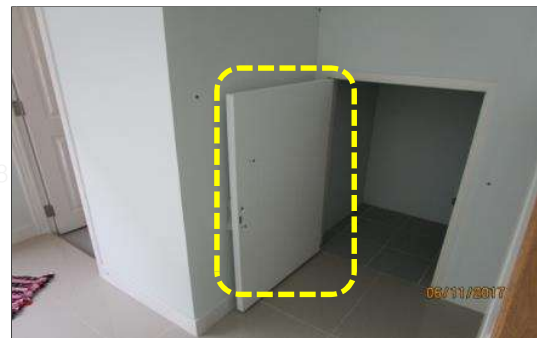
Item 138

บริเวณ	ห้องเก็บของ
งาน	ประตู
รายการ	ทำความสะอาดบานประตูห้องเก็บของ

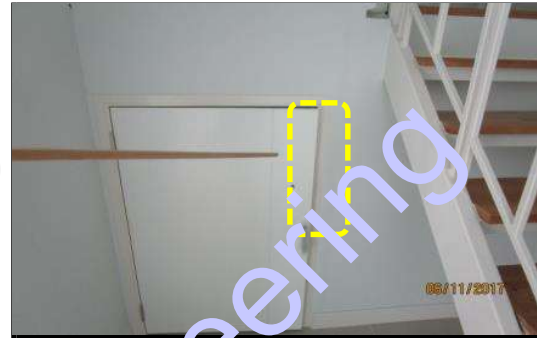
Item 140

บริเวณ	ห้องเก็บของ
งาน	ประตู
รายการ	บานประตูคั่นวงกบ

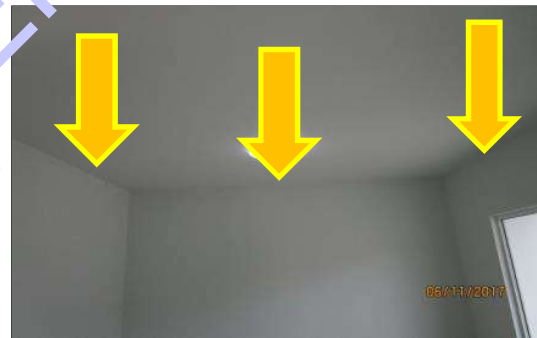
Item 142

บริเวณ	โถงล่าง + อเนกประสงค์
งาน	ฝ้าเพดาน
รายการ	เก็บแต่งผิวสีขอบฝ้าเพดานโดยรอบ

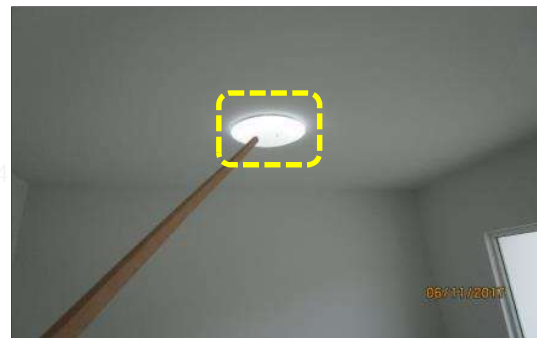
Item 144

บริเวณ	โถงล่าง + อเนกประสงค์
งาน	โคมไฟ
รายการ	ทำความสะอาดโคมไฟ

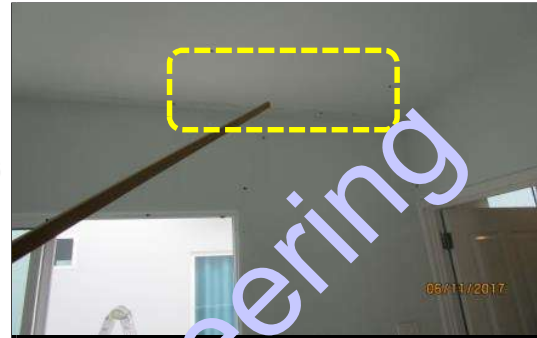
Item 146

บริเวณ	โถงล่าง + อเนกประสงค์
งาน	ฝ้าเพดาน
รายการ	ตรวจสอบฝ้าเพดานด้านหลังบ้าน มีคราบน้ำ

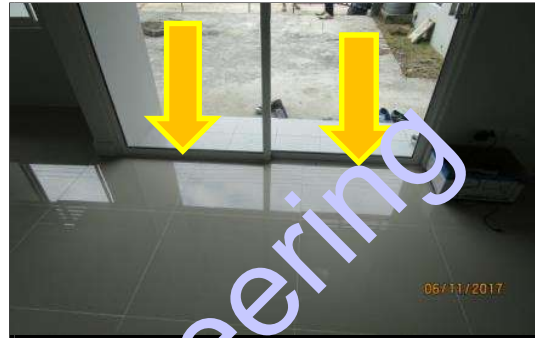
Item 152

บริเวณ	โถงล่าง + อเนกประสงค์
งาน	พื้น
รายการ	เก็บแต่งซิลิโคนพื้นติดรางประตู

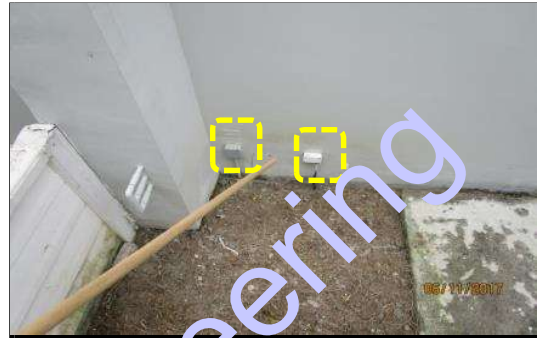
Item 164

บริเวณ	หลังบ้าน
งาน	บล็อดไฟ
รายการ	สกรูบล็อดเป็นสนิม ทุกชุด

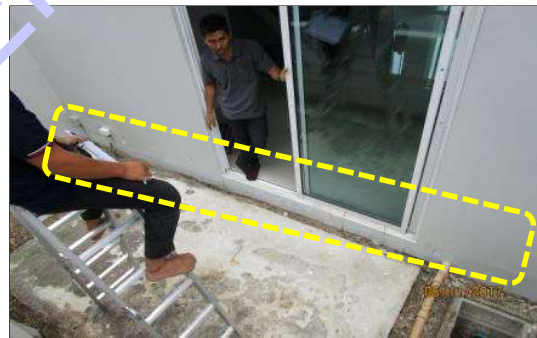
Item 166

บริเวณ	หลังบ้าน
งาน	ผนัง
รายการ	เก็บแต่งผิวสีผนังปูนตีนล่าง ตลอดแนว

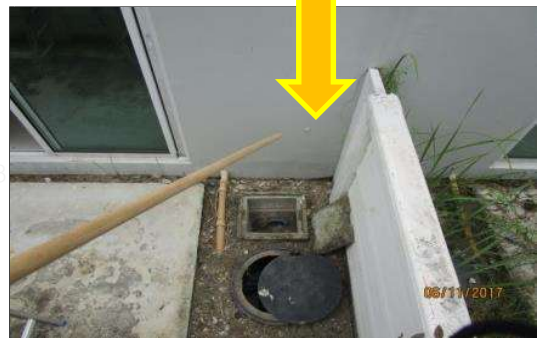
Item 168

บริเวณ	หลังบ้าน
งาน	ก๊อกสนาม
รายการ	ยังไม่ได้ติดตั้งก๊อกสนาม

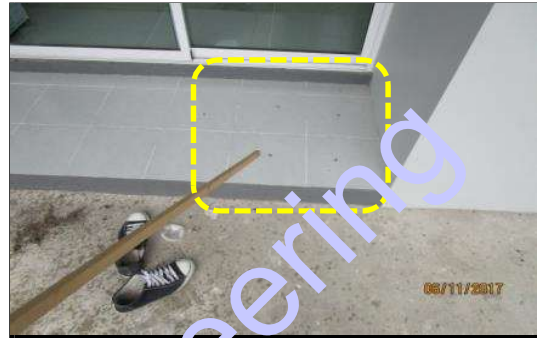
Item 176

บริเวณ	หน้าบ้าน
งาน	พื้น
รายการ	กระเบื้องพื้นเคลือบร้อน โดยรอบ

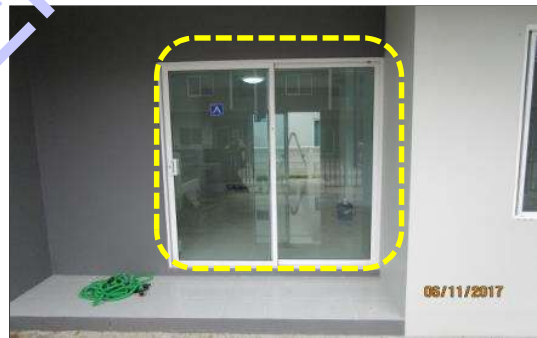
Item 178

บริเวณ	หน้าบ้าน
งาน	ประตู
รายการ	ทำความสะอาดเฟรมประตู โดยรอบ

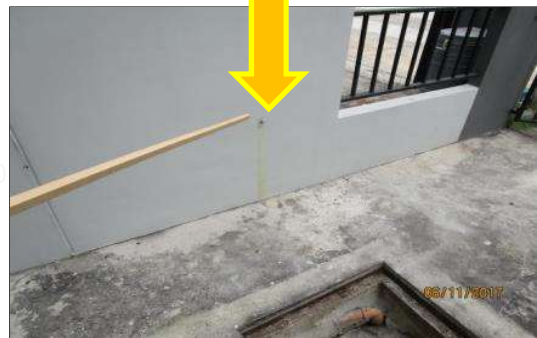
Item 180

บริเวณ	หน้าบ้าน
งาน	ก๊อกสนาม
รายการ	ยังไม่ได้ติดตั้งก๊อกสนาม

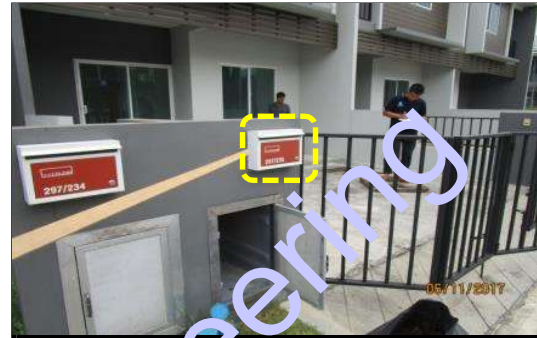
Item 194

บริเวณ	หน้าบ้าน
งาน	ตู้จดหมาย
รายการ	ทำความสะอาดตู้จดหมาย

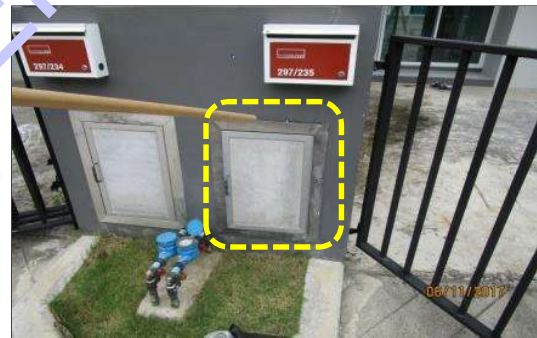
Item 196

บริเวณ	หน้าบ้าน
งาน	ผนัง
รายการ	เก็บแต่งผนังขอบถึงขยะ

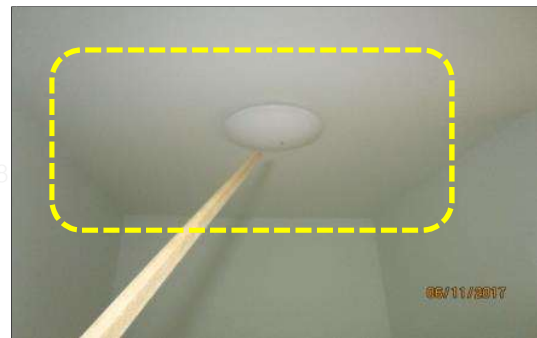
Item 198

บริเวณ	บันได
งาน	ฝ้าเพดาน
รายการ	เก็บแต่งผิวสีฝ้าเพดานกลางห้องโดยรอบ
