BLUE HOME

โครงการ นันทวัน บางนา กม 7

เข้าตรวจครั้งที่ 1 วันที่ xxx

รายการแก้ไข

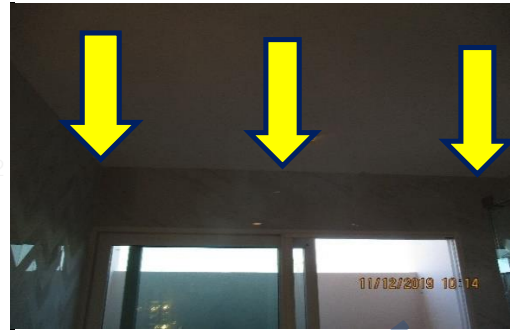
Item 002

บริเวณ	ห้องน้ำ 1
งาน	ฝ้าเพดาน
รายการ	เก็บแต่งผิวสีขอบฝ้าเพดาน โดยรอบ

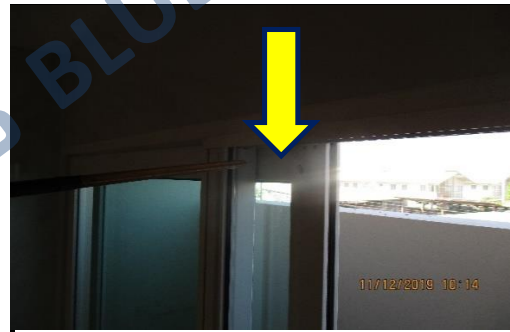
Item 004

บริเวณ	ห้องน้ำ 1
งาน	หน้าต่าง
รายการ	เก็บแต่งซิลิโคนมรอบรอยต่อเฟรมหน้าต่าง

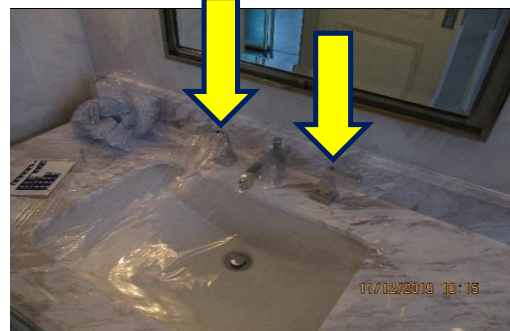
Item 006

บริเวณ	ห้องน้ำ 1
งาน	อ่างล้างหน้า
รายการ	แก้ไขवालว้ น้ำร้อน น้ำติดตั้งไม่แน่น

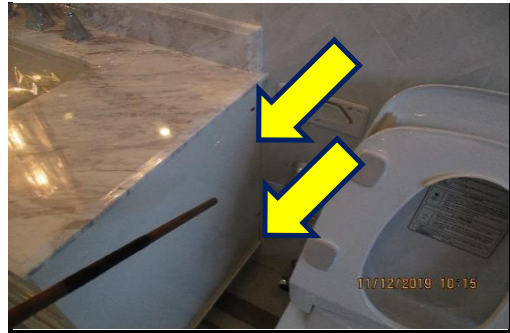
Item 008

บริเวณ	ห้องน้ำ 1
งาน	อ่างล้างหน้า
รายการ	เก็บแต่งซิลิโคนขอบตู้อ่างล้างหน้า

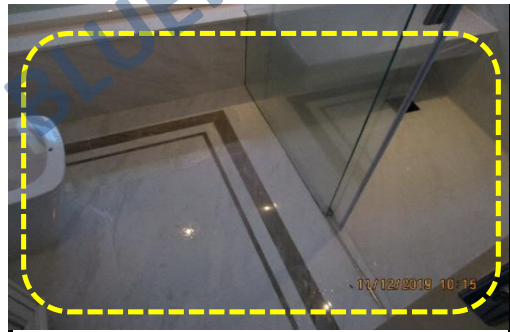
Item 010

บริเวณ	ห้องน้ำ 1
งาน	พื้น
รายการ	ทำความสะอาด และเก็บแต่งยาแนวกระเบื้องพื้น โดยรอบ

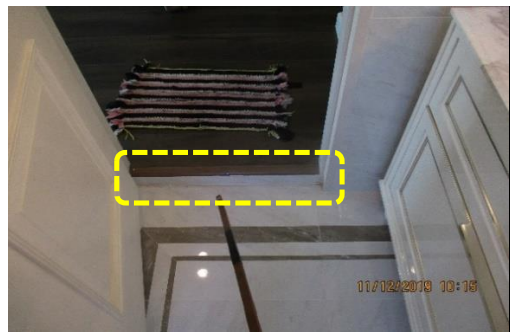
Item 012

บริเวณ	ห้องน้ำ 1
งาน	พื้น
รายการ	เก็บแต่งซิลิโคนพื้นตัวจบ

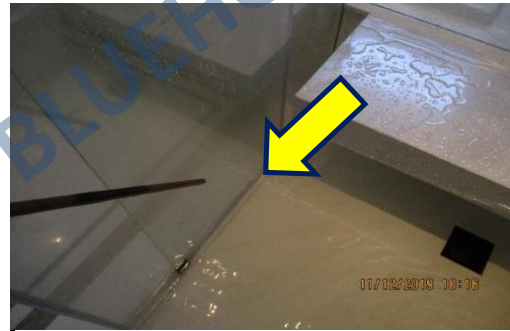
Item 016

บริเวณ	ห้องน้ำ 1
งาน	ฉากอาบน้ำ
รายการ	แก้ไขขอบยางประตูฉากอาบน้ำติดตั้งไม่เรียบร้อย

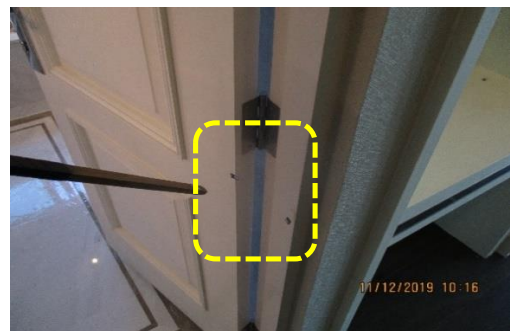
Item 018

บริเวณ	ห้องน้ำ 1
งาน	ประตู
รายการ	เก็บแต่งผิวสีวงกบ และขอบบานประตู

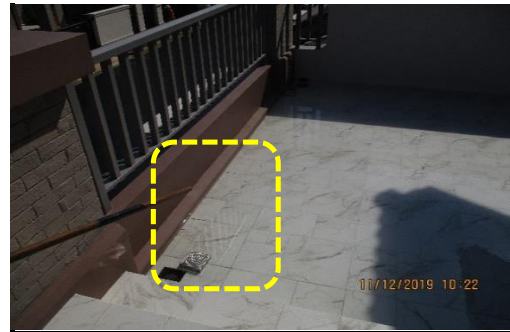
Item 026

บริเวณ	ระเบียง
งาน	พื้น
รายการ	แก้ไขกระเบื้องพื้นร้อนด้านหน้าบ้าน

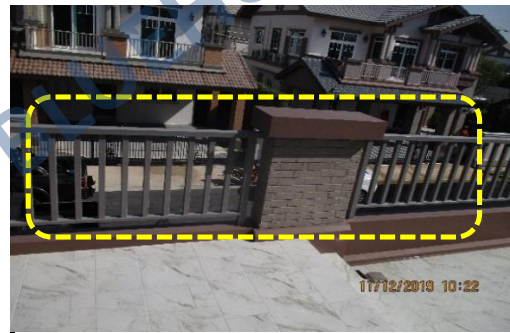
Item 028

บริเวณ	ระเบียง
งาน	ราวกันตก
รายการ	เก็บสตั๊นเหล็กราวกันตก (ก่อนส่งมอบบ้าน)

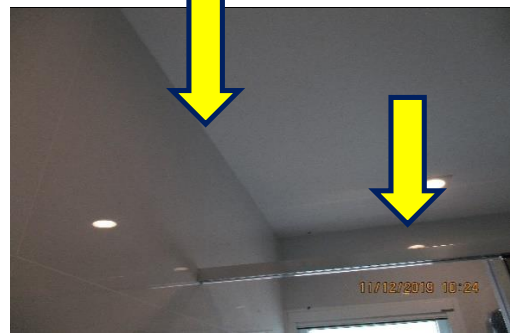
Item 030

บริเวณ	ห้องน้ำ 3
งาน	ฝ้าเพดาน
รายการ	เก็บแต่งผิวสีขอบฝ้าเพดาน โดยรอบ

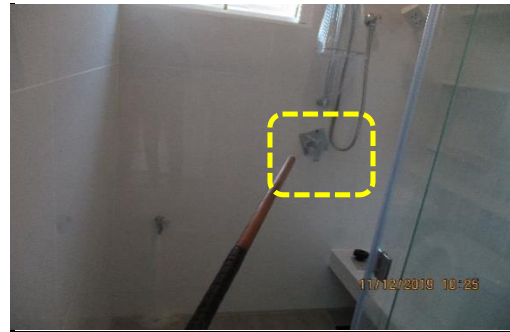
Item 032

บริเวณ	ห้องน้ำ 3
งาน	ก๊อกล๊อค
รายการ	แก้ไขซีลซิลิโคนฝาฉีกก๊อกล๊อค

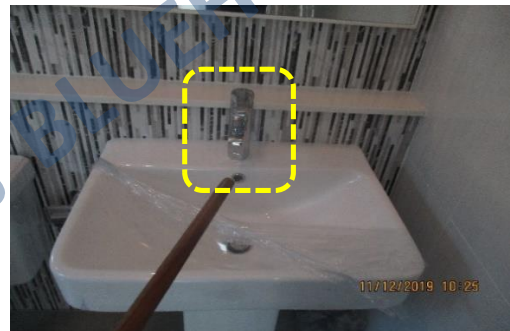
Item 034

บริเวณ	ห้องน้ำ 3
งาน	อ่างล้างหน้า
รายการ	แก้ไขก๊อกล้างหน้าติดตั้งไม่แน่น

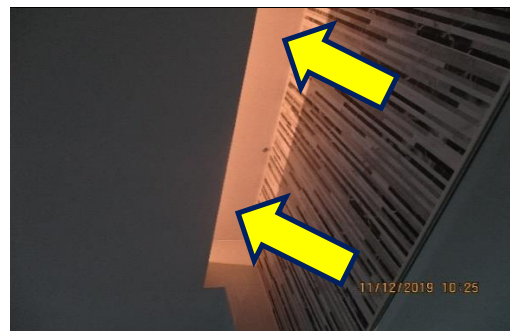
Item 036

บริเวณ	ห้องน้ำ 3
งาน	ฝ้าเพดาน
รายการ	เก็บแต่งผิวสีฝ้าเพดานวางซ่อนไฟ

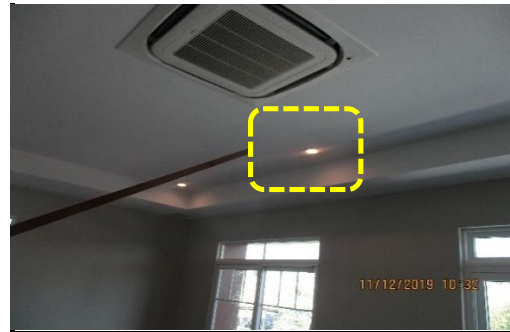
Item 044

บริเวณ	ห้องนอน 1
งาน	ฝ้าเพดาน
รายการ	เก็บซิลิโคนฝ้าเพดานด้านขอบโคมไฟทุกชุด

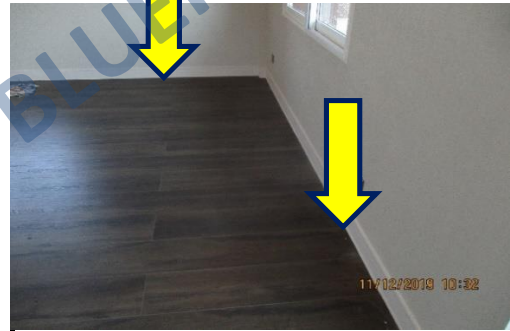
Item 046

บริเวณ	ห้องนอน 1
งาน	บัวพื้น
รายการ	เก็บขัดแต่งผิวสีบัวพื้น โดยรอบ

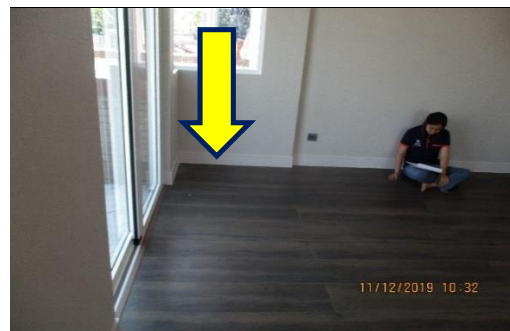
Item 048

บริเวณ	ห้องนอน 1
งาน	พื้น
รายการ	แก้ไขพื้นไม้ยวบบริเวณขอบ (ตรวจสอบโดยรอบ)

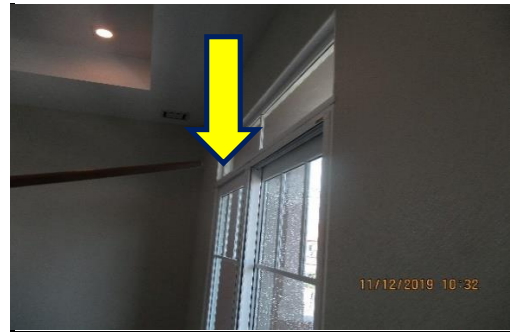
Item 050

บริเวณ	ห้องนอน 1
งาน	ช่องแสง
รายการ	เก็บซิลิโคนขอบเฟรมช่องแสงด้านหน้าบ้าน

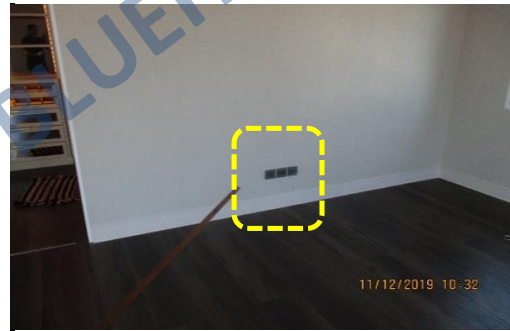
Item 052

บริเวณ	ห้องนอน 1
งาน	ผนัง
รายการ	แก้ไขผนัง wall ได้เต้ารับ TV หลุดร่อน

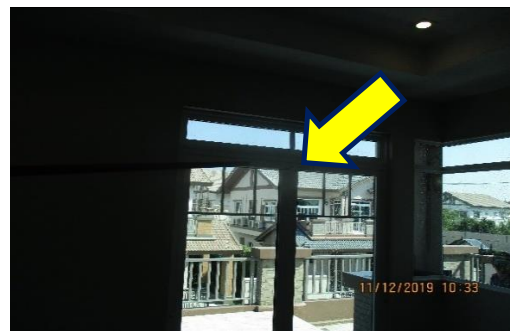
Item 054

บริเวณ	ห้องนอน 1
งาน	มุ้งลวด
รายการ	เก็บแต่งซิลิโคนขอบเฟรมมุ้งลวดด้านระเบียง

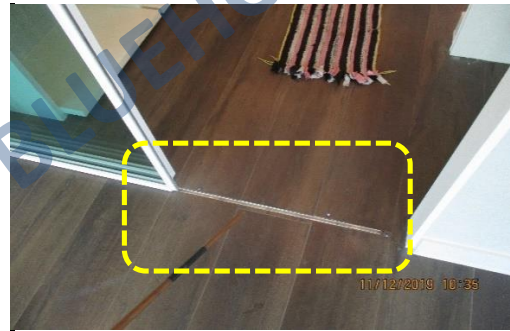
Item 058

บริเวณ	แต่งตัว
งาน	พื้น
รายการ	เก็บซีลซิลิโคนขอบพื้นไม้ด้านทางเข้า และแก้ไขยวบไม้ได้ระดับ

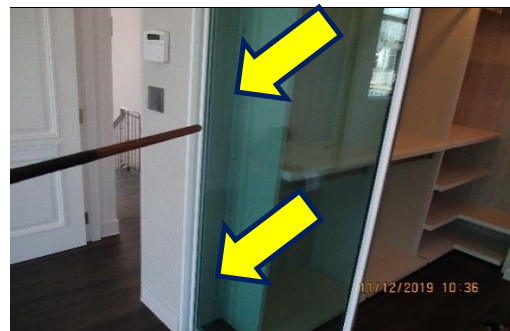
Item 060

บริเวณ	แต่งตัว
งาน	ตู้เสื้อผ้า
รายการ	เก็บซีลซิลิโคนขอบตู้เสื้อผ้าตลอดแนว

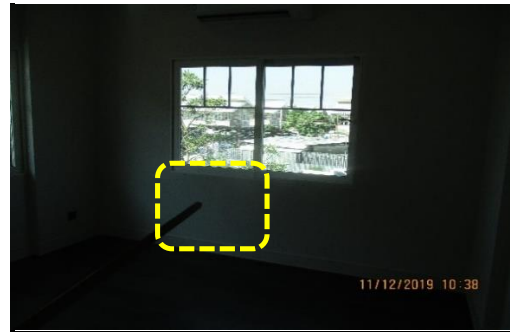
Item 062

บริเวณ	ห้องนอน 2
งาน	ผนัง
รายการ	แก้ไขผนัง wall ฉีกขาด โดยรอบ

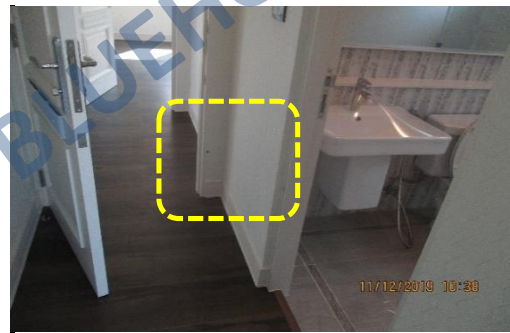
Item 064

บริเวณ	ห้องนอน 2
งาน	ผนัง
รายการ	แก้ไขผนัง wall ฉีกขาด โดยรอบ

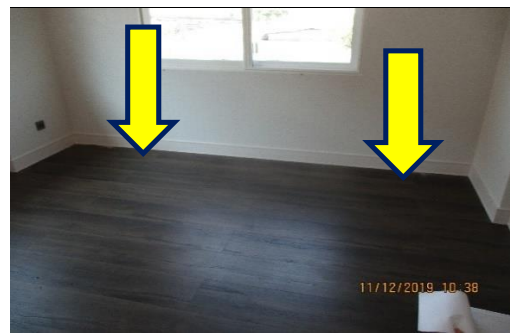
Item 066

บริเวณ	ห้องนอน 2
งาน	พื้น
รายการ	แก้ไขพื้นไม้ยวบบริเวณขอบ (ตรวจสอบ โดยรอบ)

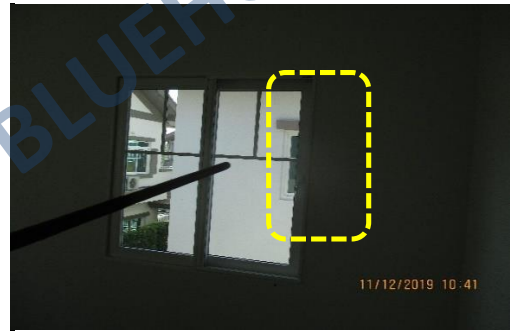
Item 070

บริเวณ	ห้องนอน 3
งาน	ผนัง
รายการ	แก้ไขผนัง wall ขอบเฟรมหน้าต่างหลุด

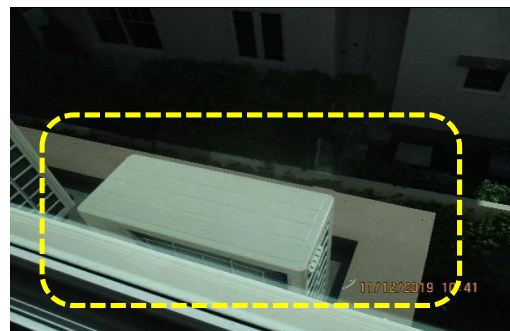
Item 072

บริเวณ	ห้องนอน 3
งาน	พื้นกันสาด
รายการ	เก็บแต่งผิวสีพื้นกันสาดภายนอก

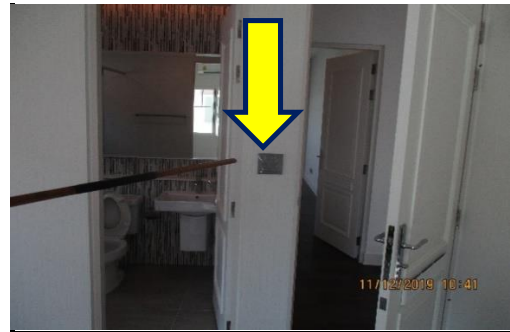
Item 074

บริเวณ	ห้องนอน 3
งาน	สวิตช์ไฟ
รายการ	สลับตำแหน่งสวิตช์ไฟทางเข้าซ้าย-ขวาให้เหมาะสม

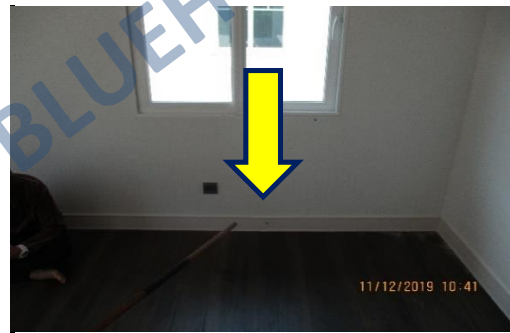
Item 076

บริเวณ	ห้องนอน 3
งาน	บัวพื้น
รายการ	เก็บแต่งรอยต่อบัวพื้นด้านหลังบ้าน

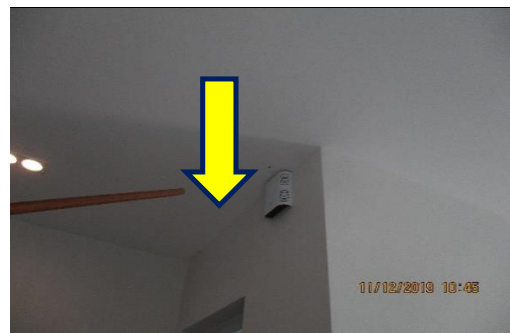
Item 078

บริเวณ	โถงบันได และพักผ่อน
งาน	ฝ้าเพดาน
รายการ	เก็บแต่งผิวสีขอบฝ้าเพดาน โดยรอบ

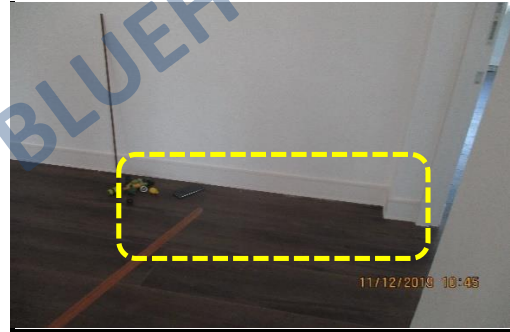
Item 082

บริเวณ	โถงบันได และพักผ่อน
งาน	พื้น
รายการ	แก้ไขพื้นไม้ยวบบริเวณขอบด้านห้องแต่งตัว และพื้นไม้สูงไม่ได้ระดับ

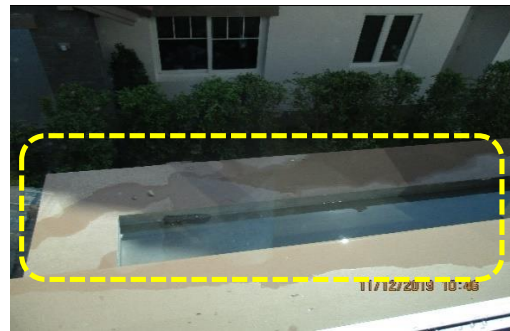
Item 084

บริเวณ	โถงบันได และพักผ่อน
งาน	พื้นกันสาด
รายการ	เก็บขัดแต่งผิวสีพื้นกันสาด โดยรอบ

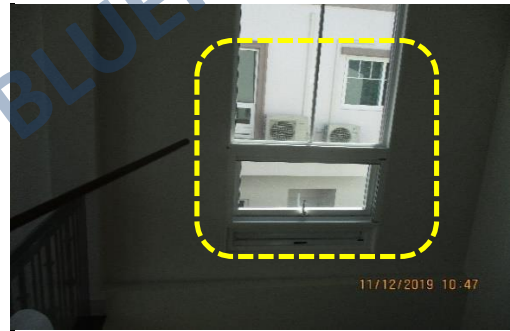
บริเวณ	บันได
งาน	ผนัง
รายการ	เก็บแต่งผนัง wall ขอบเฟรมหน้าต่าง

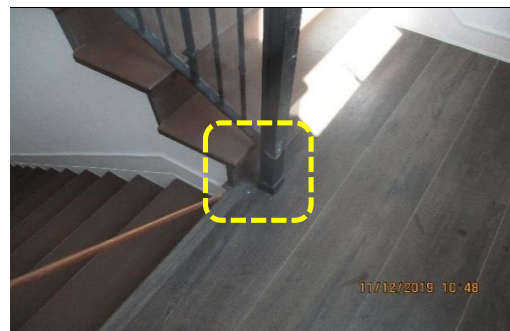
บริเวณ	บันได
งาน	พื้น
รายการ	เก็บขีดขีดโคนรอยต่อพื้นไม้ได้ราวกันตก

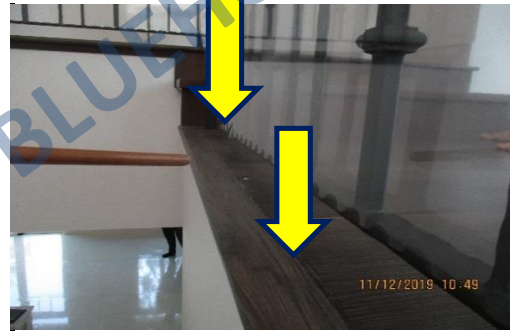
Item 094

บริเวณ	บันได
งาน	พื้น
รายการ	เก็บแต่งรอยต่อพื้นไม้ได้ราวกันตก

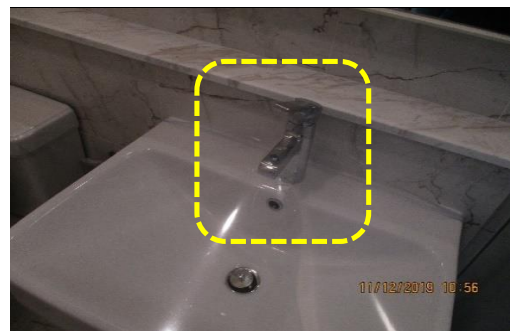
Item 096

บริเวณ	ห้องน้ำ 4
งาน	อ่างล้างหน้า
รายการ	แก้ไขก๊อกอ่างล้างหน้าไม่ไหล

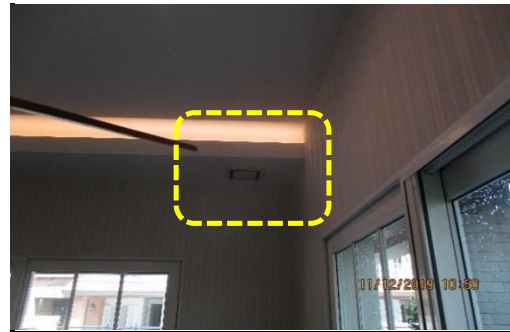
Item 098

บริเวณ	ห้องนอน 4
งาน	ฝ้าเพดาน
รายการ	ตรวจสอบ และแก้ไขฝ้าเพดานด้านข้าง แอนไม่ได้รับดับ

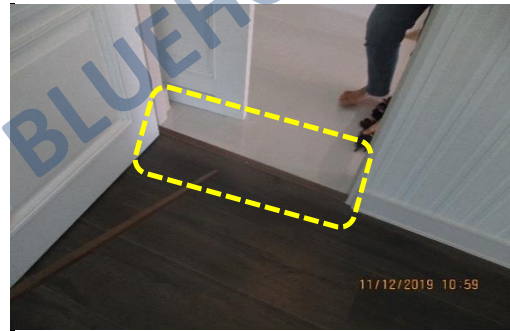
Item 100

บริเวณ	ห้องนอน 4
งาน	พื้น
รายการ	เก็บแต่งซิลิโคนพื้นตัวจบหน้าประตู

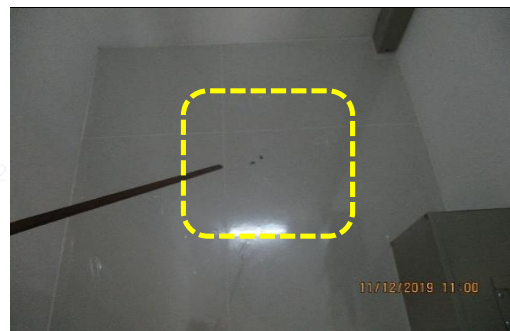
Item 102

บริเวณ	ห้องตู้ไฟ
งาน	พื้น
รายการ	แก้ไขกระเบื้องพื้นกลางห้องร้อน

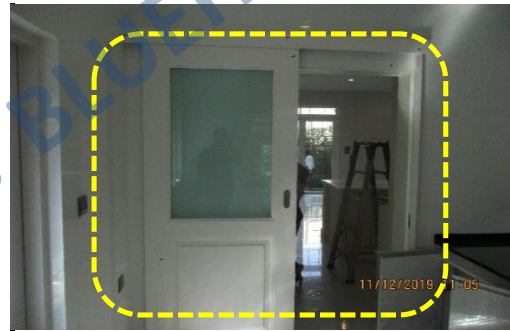
Item 106

บริเวณ	ห้องครัว
งาน	ประตู่
รายการ	เก็บแต่งผิวสีชุดวงกบ และบานประตู่ทางเข้า

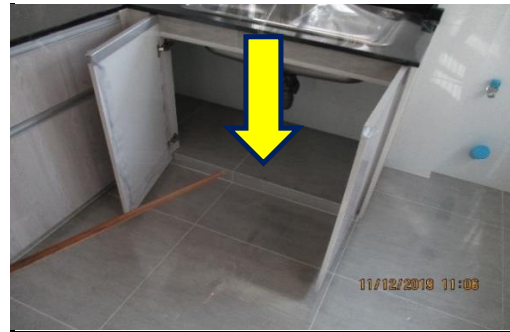
Item 110

บริเวณ	ห้องครัว
งาน	พื้น
รายการ	แก้ไขขอบกระเบื้องพื้นใต้อ่างล้างจาน ขอบป็น

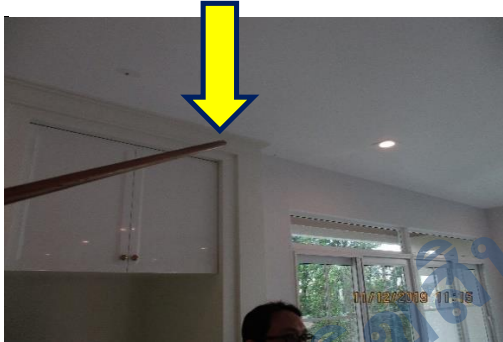
บริเวณ	โถงล่าง
งาน	ฝ้าเพดาน
รายการ	เก็บแต่งผิวสีขอบฝ้าเพดาน โดยรอบ

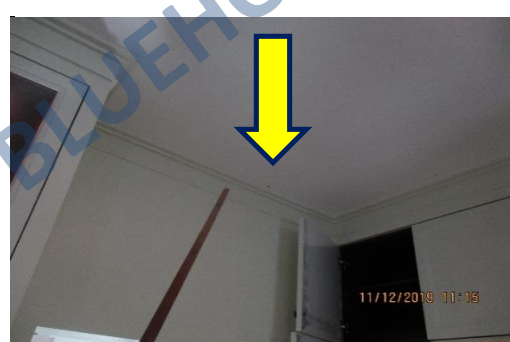
Item 112

บริเวณ	โถงล่าง
งาน	ฝ้าเพดาน
รายการ	เก็บแต่งผิวสีขอบฝ้าเพดาน โดยรอบ

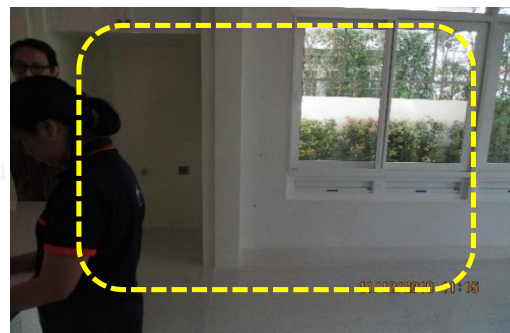
Item 114

บริเวณ	โถงล่าง
งาน	ผนัง
รายการ	เก็บแต่งความเรียบร้อยผนัง wall ที่เลอะ และหลุดร่อน โดยรอบ

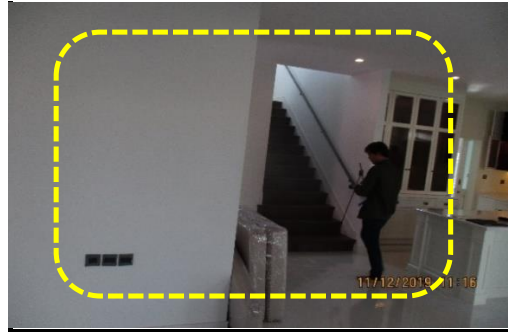
Item 116

บริเวณ	โถงล่าง
งาน	ผนัง
รายการ	เก็บแต่งความเรียบร้อยผนัง wall ที่เลอะและหลุดร่อน โดยรอบ

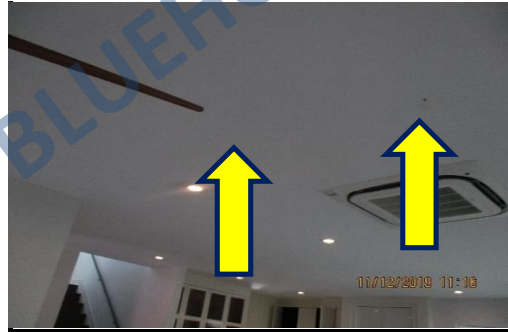
Item 118

บริเวณ	โถงล่าง
งาน	ฝ้าเพดาน
รายการ	ตรวจสอบ และแก้ไขน้ำรั่วซึมด้านหลังห้องนอน 1

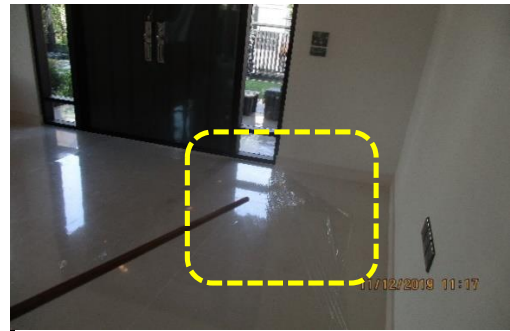
Item 122

บริเวณ	โถงล่าง
งาน	พื้น
รายการ	แก้ไขกระเบื้องพื้นด้านหน้าบ้านร่อน (เทียบสีก่อนเปลี่ยน)

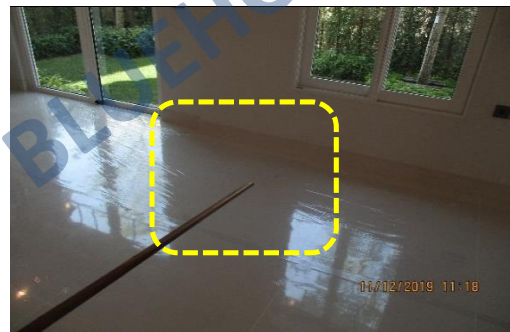
Item 124

บริเวณ	โถงล่าง
งาน	พื้น
รายการ	ตรวจสอบ และแก้ไขกระเบื้องพื้นขอบไม่เสมอกัน (เทียบสีก่อนเปลี่ยน)

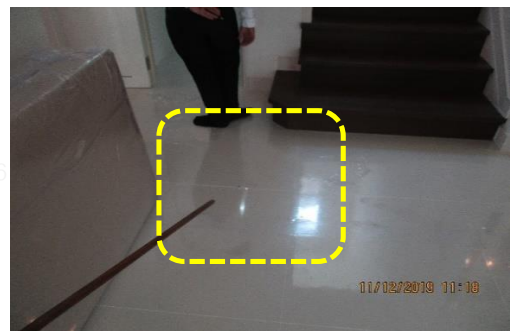
Item 126

บริเวณ	โถงล่าง
งาน	พื้น
รายการ	ตรวจสอบ และแก้ไขกระเบื้องพื้นขอบไม่เสมอกัน (เทียบสีก่อนเปลี่ยน)

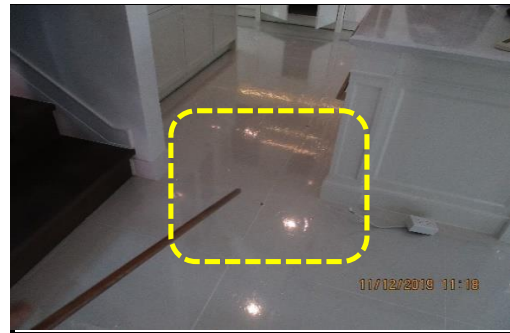
Item 128

บริเวณ	โถงล่าง
งาน	พื้น
รายการ	ตรวจสอบ และแก้ไขกระเบื้องพื้นขอบไม่เสมอ (เทียบสีก่อนเปลี่ยน)

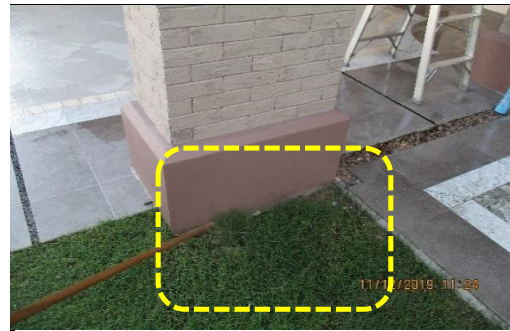
Item 134

บริเวณ	หน้าบ้าน
งาน	จัดสวน
รายการ	ปรับระดับพื้นดินที่ทรุดด้านเจ็ลียง

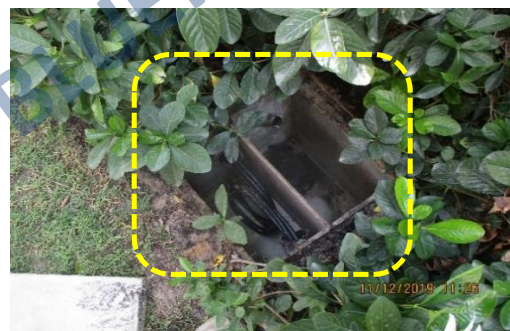
บริเวณ	นอกชาย
งาน	ท่อไฟ
รายการ	เก็บอุดซิลิโคนท่อไฟให้เรียบร้อย

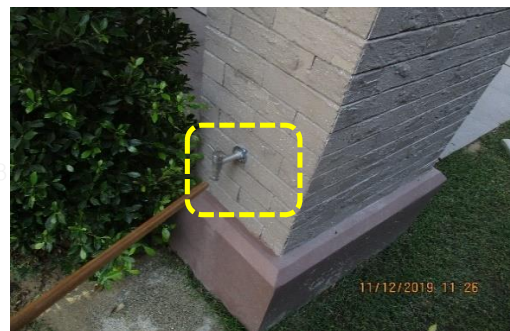
Item 138

บริเวณ	นอกชาย
งาน	ก๊อกรัด
รายการ	แก้ไขฝาฉิ่งก๊อกรัดเป็นสนิม

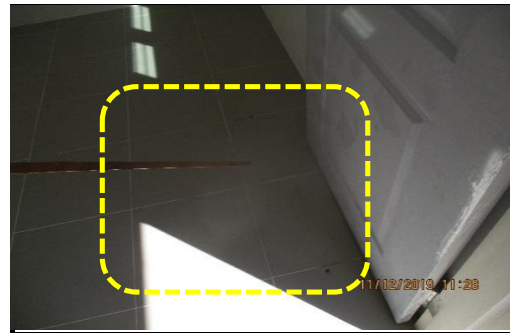
Item 140

บริเวณ	ห้องแม่บ้าน
งาน	พื้น
รายการ	เก็บแต่งยาแนวกระเบื้องพื้น โดยรอบ

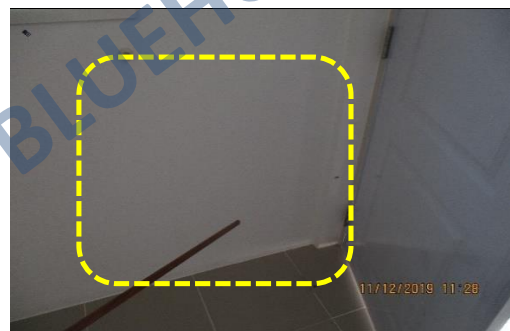
Item 142

บริเวณ	ห้องแม่บ้าน
งาน	ผนัง
รายการ	เก็บสีผนังที่เลอะ และต่าง โดยรอบ

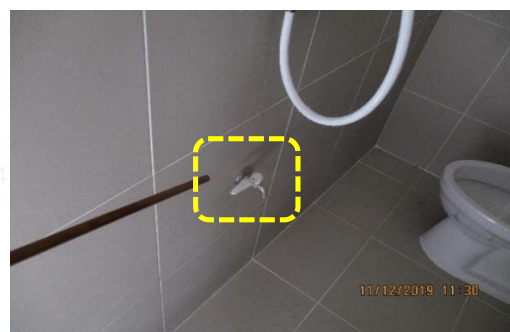
Item 144

บริเวณ	ห้องน้ำ 5
งาน	ก๊อกเตี้ย
รายการ	เก็บซีลซิลิโคนฝาถังก๊อกเตี้ย

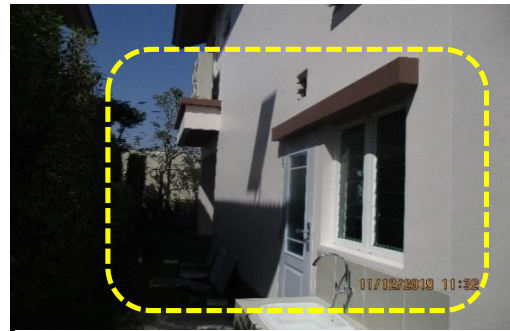
Item 146

บริเวณ	หลังบ้าน
งาน	ผนัง
รายการ	เก็บแต่งผิวสีผนังปูนเอะและต่าง โดยรวม

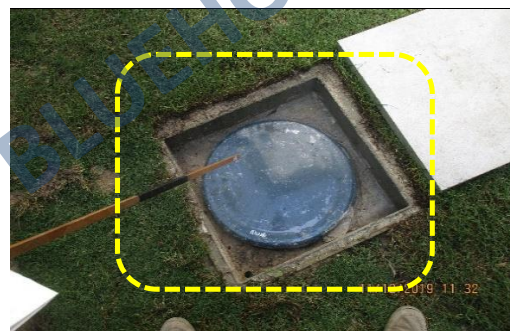
Item 148

บริเวณ	หลังบ้าน
งาน	ถังน้ำดี
รายการ	นำเสนอบันขอบปูนกันน้ำไหลลงถังน้ำดี

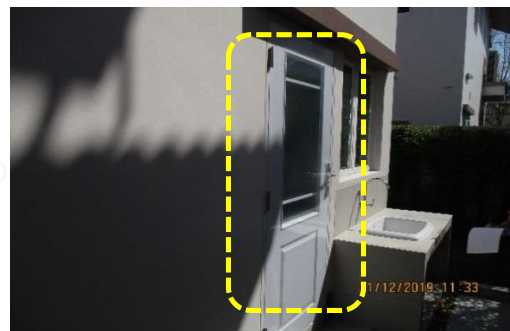
Item 150

บริเวณ	หลังบ้าน
งาน	ประตู
รายการ	เก็บแต่งผิวสีวงกบประตู

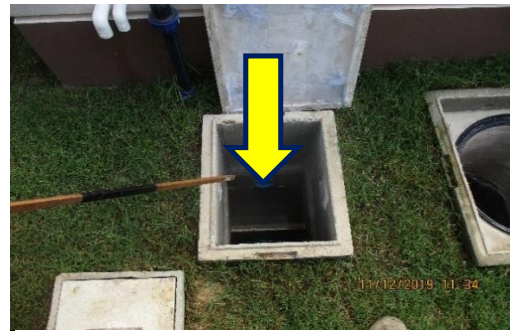
Item 152

บริเวณ	หลังบ้าน
งาน	บ่อตกดิน
รายการ	ยังไม่ได้ติดตั้งช่องตกดินในบ่อ

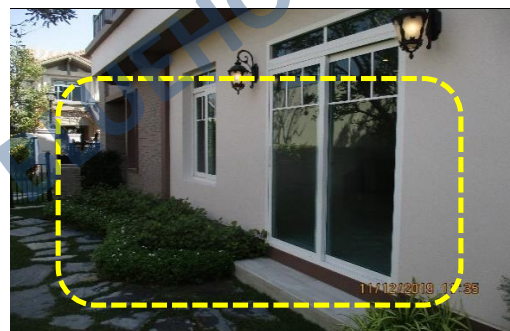
Item 154

บริเวณ	นอกขวา
งาน	ผนัง
รายการ	เก็บแต่งผิวสีผนังปูนลอะ และต่าง โดยรอบ

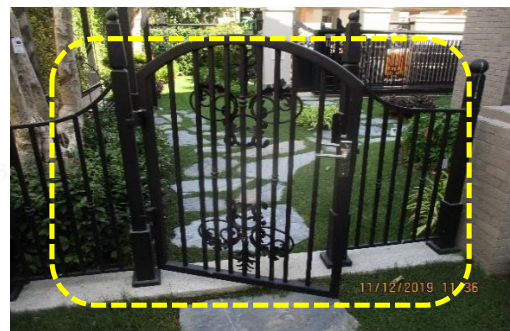
Item 156

บริเวณ	นอกขวา
งาน	รั้ว
รายการ	เก็บขัดแต่งผิวสีรั้วจัดสวน

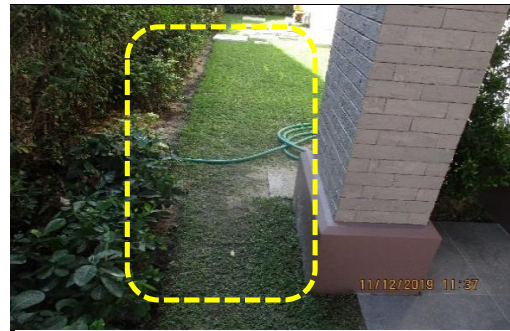
Item 158

บริเวณ	จัดสวน
งาน	จัดสวน
รายการ	ซ่อมแซมหญ้าที่ตาย และปรับระดับดินที่ทรุด โดยรอบ

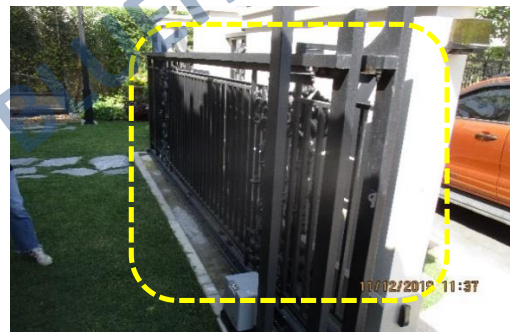
Item 160

บริเวณ	รั้วหน้า
งาน	ประตูรั้ว
รายการ	เก็บขัดแต่งผิวสีประตูรั้วตลอดแนว

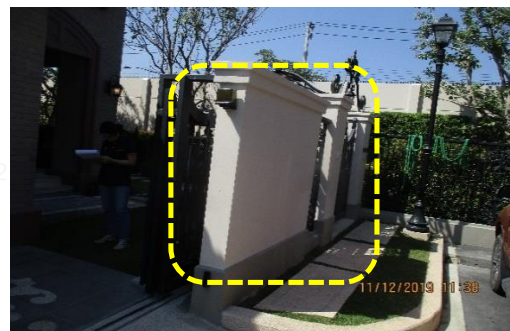
Item 162

บริเวณ	รั้วหน้า
งาน	ผนัง
รายการ	เก็บขัดแต่งผิวสีผนังปูนตลอดแนว

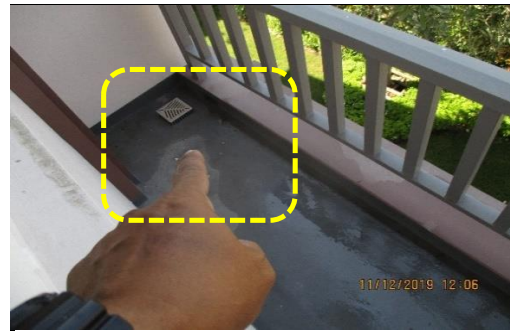
Item 170

บริเวณ	ห้องนอน 1
งาน	พื้นกันสาด
รายการ	แก้ไขน้ำซังพื้นกันสาดด้านข้าง

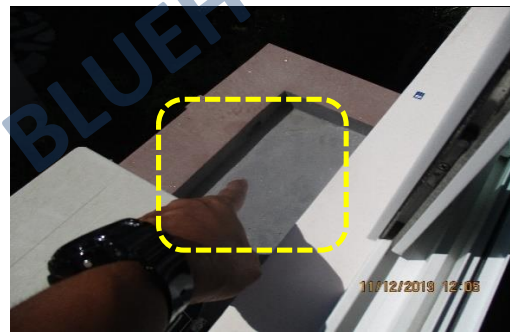
Item 172

บริเวณ	ห้องนอน 3
งาน	พื้นกันสาด
รายการ	แก้ไขน้ำซังพื้นกันสาดด้านหลังบ้าน
