## BLUE HOME

โครงการ ลัดดารมย์วงแหวน รามอินทรา

เข้าตรวจครั้งที่ 1 วันที่ xxxx

## รายการแก้ไข

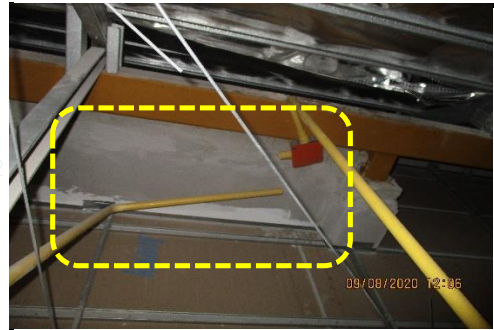
Item 002

บริเวณ	บนฝ้าเพดาน
งาน	ท่อไฟ
รายการ	ตรวจสอบท่อไฟด้านหลังบ้านว่าใช้งานอะไร

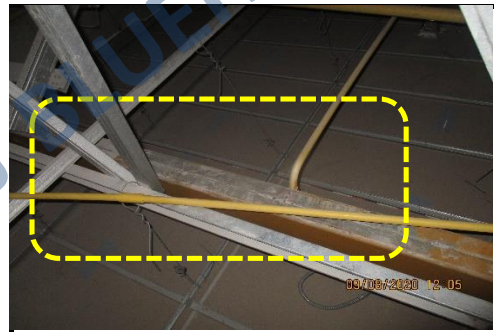
Item 004

บริเวณ	บนฝ้าเพดาน
งาน	โครงเหล็ก
รายการ	เก็บสื้อหลังโครงเหล็กอะเส โดยรอบ

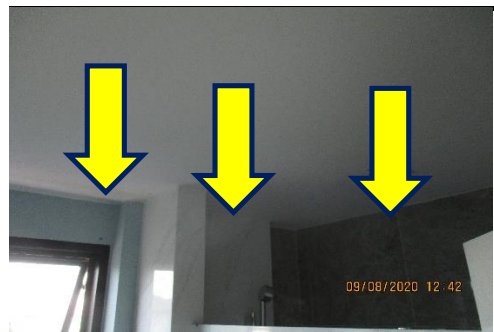
Item 006

บริเวณ	ห้องน้ำ 1
งาน	ฝ้าเพดาน
รายการ	เก็บแต่งผิวสีขอบฝ้าเพดาน โดยรอบ

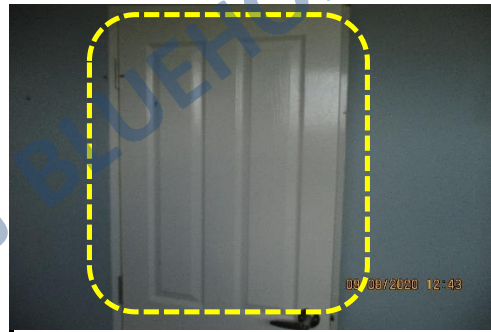
Item 010

บริเวณ	ห้องน้ำ 1
งาน	ประตู
รายการ	เก็บขัดแต่งผิวสีวงกบ และบานประตู โดยรอบ

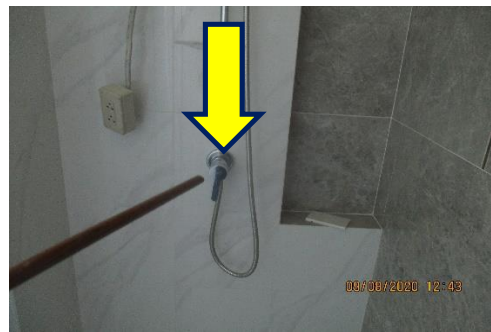
Item 012

บริเวณ	ห้องน้ำ 1
งาน	ฝักบัว
รายการ	วาล์วฝักบัวติดตั้งไม่แน่น

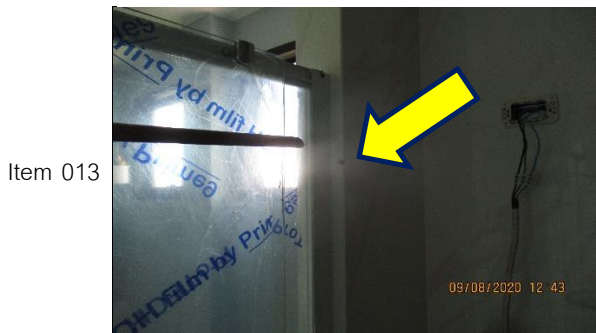
Item 013

บริเวณ	ห้องน้ำ 1
งาน	ผนัง
รายการ	มุมกระเบื้องผนังด้านส่วนเปียกแตก ป็น

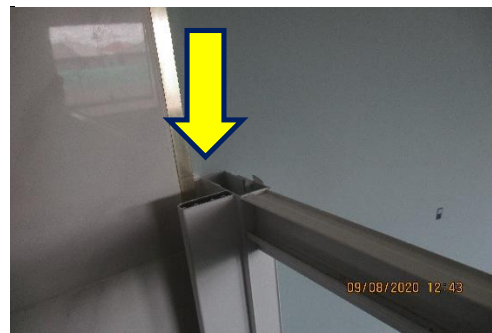
Item 014

บริเวณ	ห้องน้ำ 1
งาน	ฉากอาบน้ำ
รายการ	เก็บจุดซิลิโคนหัวเฟรมฉากอาบน้ำ ทุก จุด

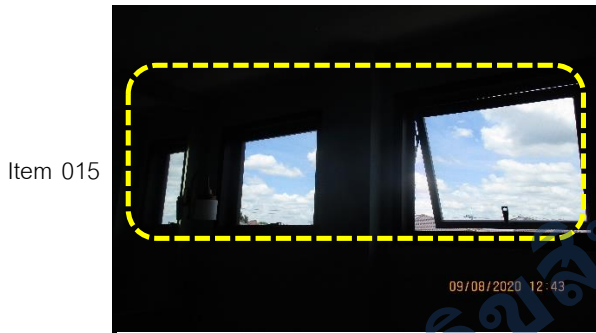
Item 015

บริเวณ	ห้องน้ำ 1
งาน	ผนัง
รายการ	เก็บแต่งผิวสีผนังขอบเฟรมหน้าต่าง โดยรอบ

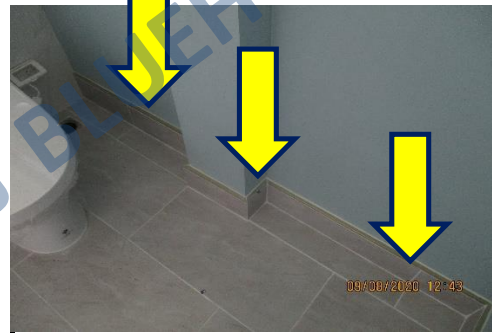
Item 016

บริเวณ	ห้องน้ำ 1
งาน	คิ้วกระเบื้อง
รายการ	แก้ไขคิ้วกระเบื้องผนังนูน และถลอก เสียหาย

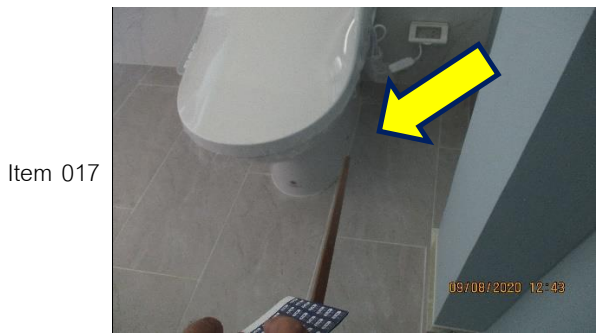
Item 017

บริเวณ	ห้องน้ำ 1
งาน	ชักโครก
รายการ	ติดตั้งจุกปิดฐานชักโครก

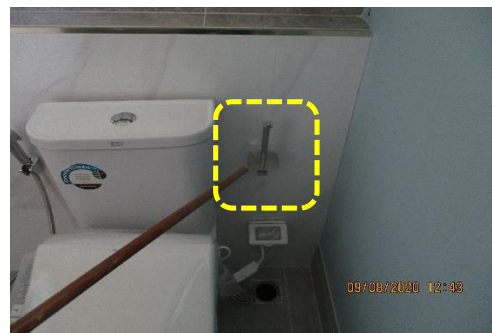
Item 018

บริเวณ	ห้องน้ำ 1
งาน	ที่ใส่กระดาษ
รายการ	ขัดทำความสะอาดที่ใส่กระดาษ

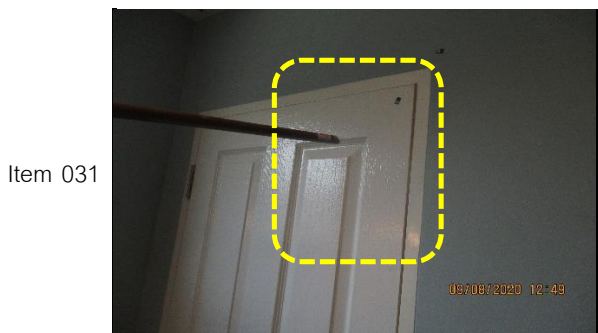
Item 031

บริเวณ	ห้องน้ำ 2
งาน	ประตู
รายการ	แก้ไขขอบบานประตูล้นวงกบ

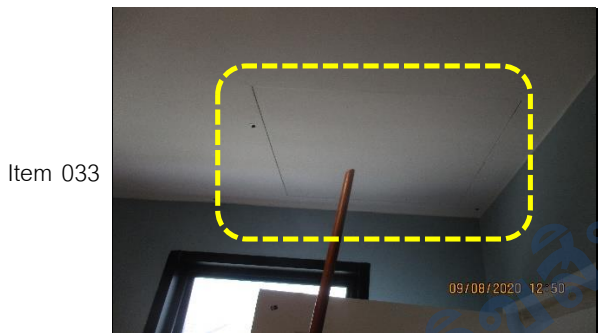
Item 033

บริเวณ	ห้องน้ำ 2
งาน	ฝ้าเพดาน
รายการ	เก็บแต่งผิวสีฝ้าเพดานเซอร์วิส

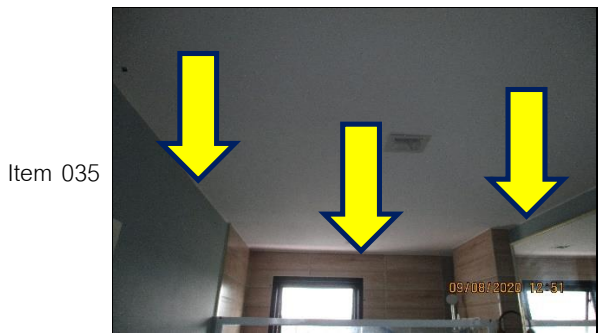
Item 035

บริเวณ	ห้องน้ำ 3
งาน	ฝ้าเพดาน
รายการ	เก็บแต่งผิวสีขอบฝ้าเพดาน โดยรอบ

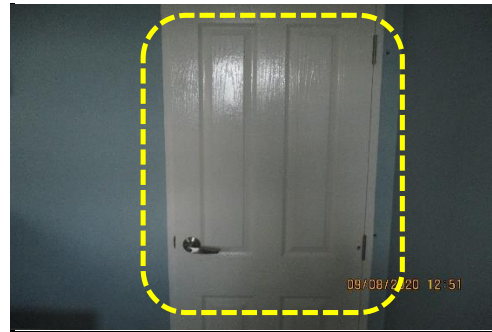
Item 038

บริเวณ	ห้องน้ำ 3
งาน	ประตู
รายการ	เก็บขัดแต่งผิวสีวงกบ และบานประตู โดยรอบ

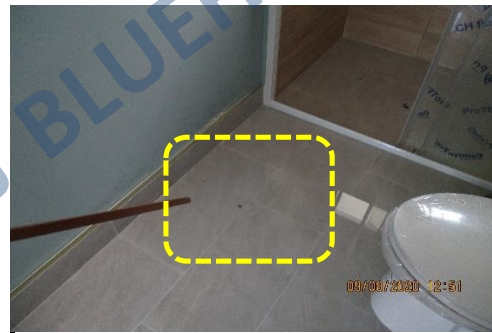
Item 040

บริเวณ	ห้องน้ำ 3
งาน	พื้น
รายการ	ตรวจสอบ และแก้ไขกระเบื้องพื้นที่ขอบ ไม่เสมอ โดยรอบ

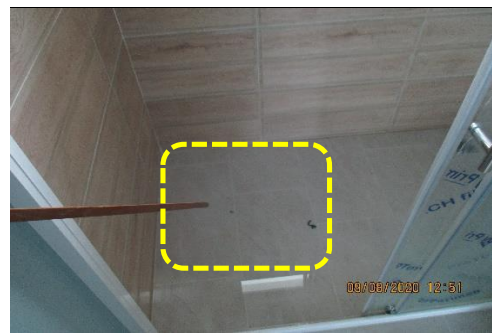
Item 042

บริเวณ	ห้องน้ำ 3
งาน	พื้น
รายการ	ตรวจสอบ และแก้ไขกระเบื้องพื้นที่ขอบ ไม่เสมอ โดยรอบ

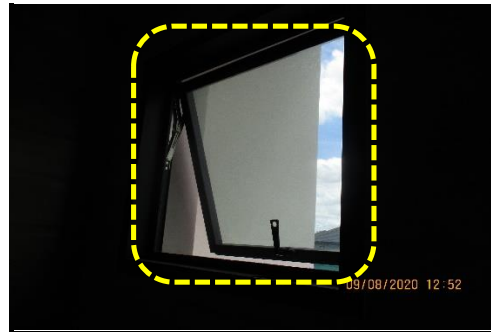
Item 044

บริเวณ	ห้องน้ำ 3
งาน	ผนัง
รายการ	เก็บแต่งผนังขอบเฟรมหน้าต่าง โดยรอบ และแก้ไขแตกบิ่น

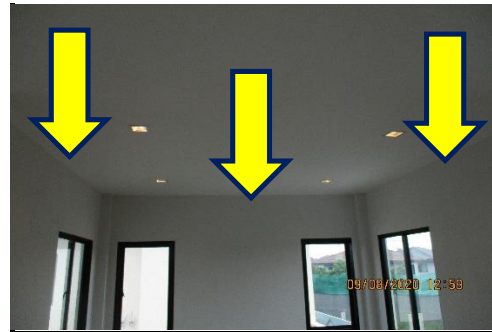
Item 050

บริเวณ	ห้องนอน 1
งาน	ฝ้าเพดาน
รายการ	เก็บแต่งผิวสีขอบฝ้าเพดาน โดยรอบ

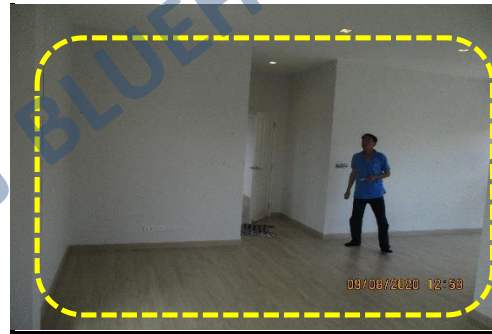
Item 052

บริเวณ	ห้องนอน 1
งาน	ผนัง
รายการ	เก็บขัดแต่งผิวสีผนังปูนที่ผิวไม่เรียบ และสีต่าง โดยรอบ

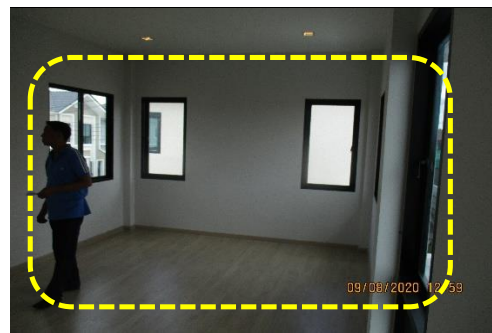
Item 054

บริเวณ	ห้องนอน 1
งาน	ผนัง
รายการ	เก็บแต่งผิวสีผนังขอบเฟรมประตู หน้าต่าง ทุกชุด

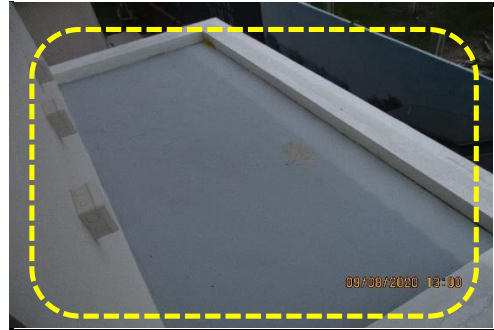
Item 056

บริเวณ	ห้องนอน 1
งาน	กันสาด
รายการ	เก็บแต่งฉิวสี และแก้ไขรอยแตกร้าวกันสาด โดยรอบ

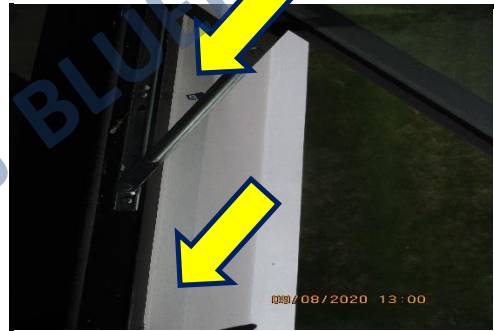
Item 058

บริเวณ	ห้องนอน 1
งาน	ผนัง
รายการ	เก็บแต่งฉิวสีผนังขอบเฟรมหน้าต่างภายนอก ทุกชุด

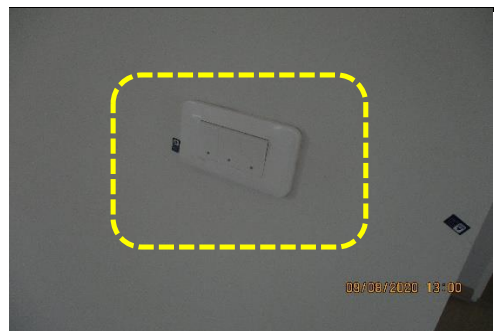
Item 060

บริเวณ	ห้องนอน 1
งาน	ผนัง
รายการ	เก็บแต่งผนังขอบหน้ากากสวิตช์ ปลั๊กทุกชุด

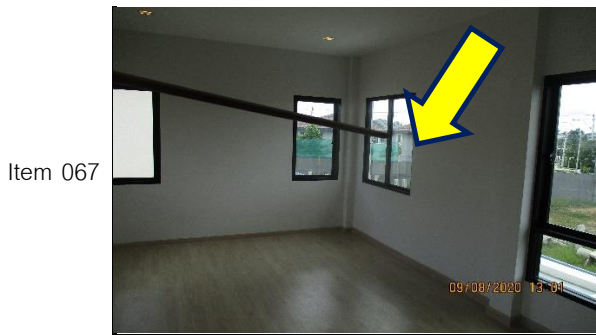
Item 067

บริเวณ	ห้องนอน 1
งาน	หน้าต่าง
รายการ	ตัวลอคหน้าต่างหลังบ้านลอคใช้งานไม่ได้

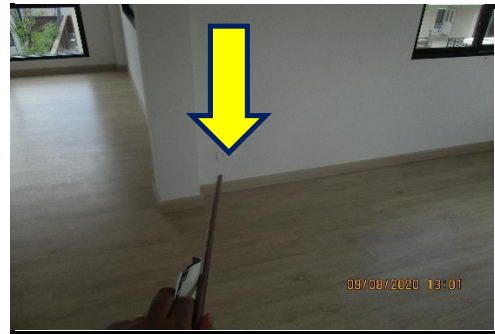
Item 068

บริเวณ	ห้องนอน 1
งาน	ปลั๊กไฟ
รายการ	ปลั๊กไฟกลางบ้านติดตั้งเอียง

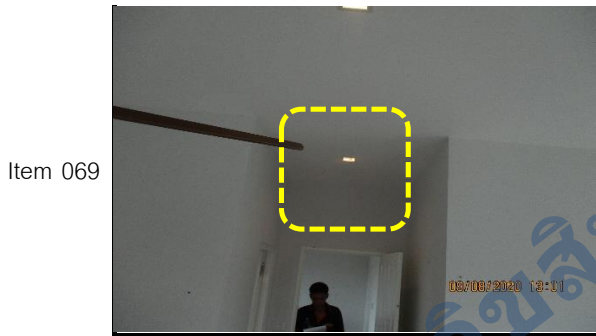
Item 069

บริเวณ	ห้องนอน 1
งาน	โคมไฟ
รายการ	โคมไฟด้านทางเข้าบิดเบี้ยว (ตรวจสอบทุกชุด)

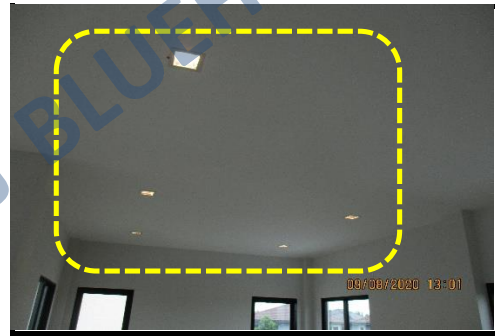
Item 070

บริเวณ	ห้องนอน 1
งาน	โคมไฟ
รายการ	โคมไฟด้านทางเข้าบิดเบี้ยว (ตรวจสอบทุกชุด)

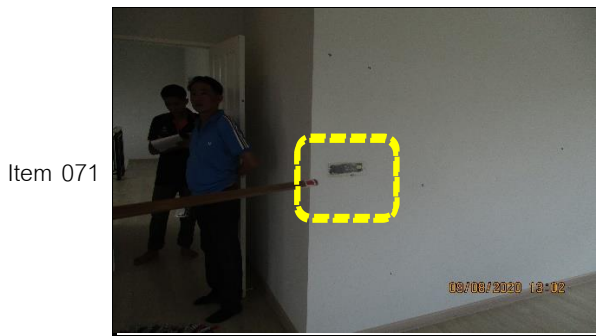
Item 071

บริเวณ	ห้องนอน 1
งาน	หน้ากาก
รายการ	ติดตั้งหน้ากากอุปกรณ์ให้ครบ

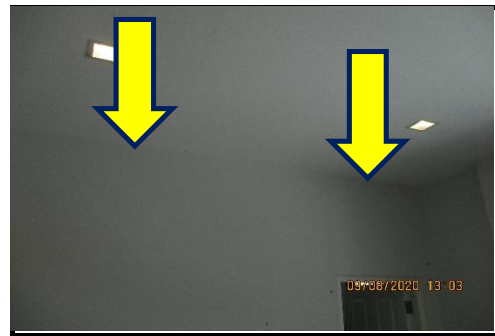
Item 072

บริเวณ	ห้องนอน 2
งาน	ผ้าเพดาน
รายการ	เก็บแต่งผิวสีขอบผ้าเพดาน โดยรอบ

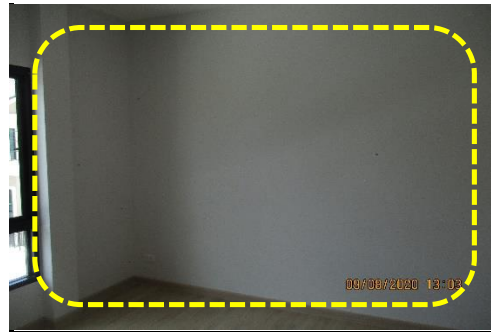
Item 074

บริเวณ	ห้องนอน 2
งาน	ผนัง
รายการ	เก็บขัดแต่งผิวสีผนังปูนที่ผิวไม่เรียบ และสีต่าง โดยรอบ

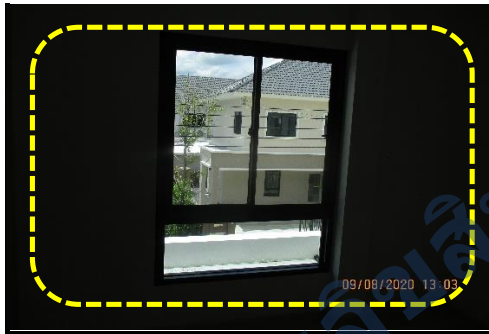
บริเวณ	ห้องนอน 2
งาน	ผนัง
รายการ	เก็บแต่งผิวสีผนังขอบเฟรมประตู หน้าต่าง ทุกชุด

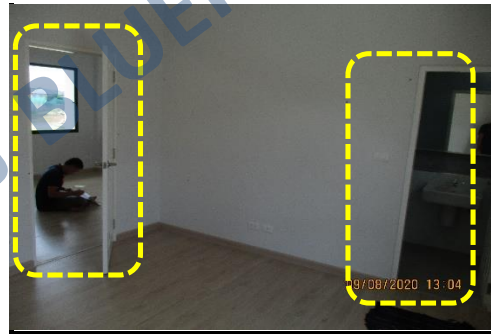
บริเวณ	ห้องนอน 2
งาน	ผนัง
รายการ	เก็บแต่งผิวสีผนังขอบเฟรมประตู หน้าต่าง ทุกชุด

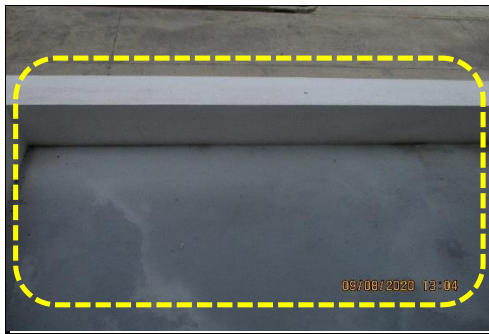
บริเวณ	ห้องนอน 2
งาน	กันสาด
รายการ	เก็บแต่งผิวสี และแก้ไขรอยแตกร้าว กันสาด โดยรอบ

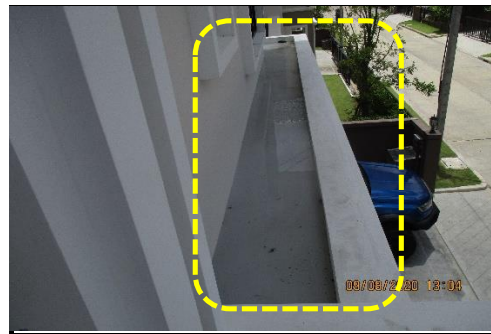
Item 078

บริเวณ	ห้องนอน 2
งาน	กันสาด
รายการ	เก็บแต่งผิวสี และแก้ไขรอยแตกร้าวกัน สาด โดยรอบ

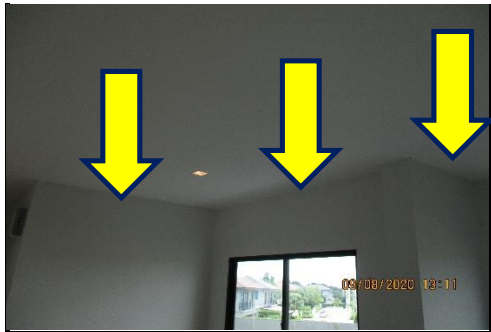
บริเวณ	พักผ่อน
งาน	ฝ้าเพดาน
รายการ	เก็บแต่งผิวสีขอบฝ้าเพดาน โดยรอบ

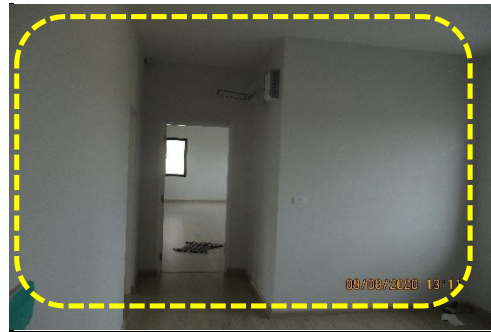
Item 098

บริเวณ	พักผ่อน
งาน	ผนัง
รายการ	เก็บขัดแต่งผิวสีผนังปูนที่ผิวไม่เรียบ และสีต่าง โดยรอบ

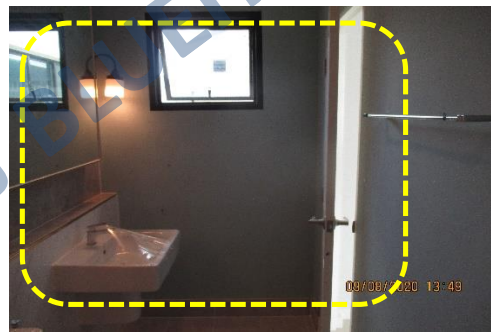
Item 130

บริเวณ	ห้องน้ำ 5
งาน	ผนัง
รายการ	เก็บแต่งผิวสีผนังปูน โดยรอบ

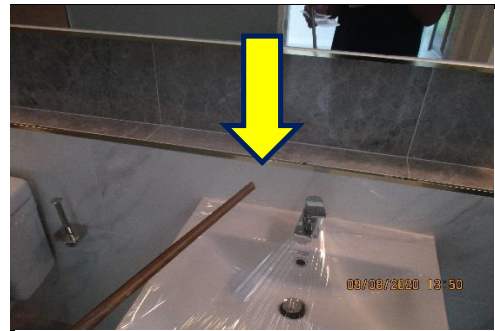
Item 134

บริเวณ	ห้องน้ำ 5
งาน	คิ้วกระเบื้อง
รายการ	แก้ไขคิ้วกระเบื้องผนังบุบ และถลอกเสียหาย

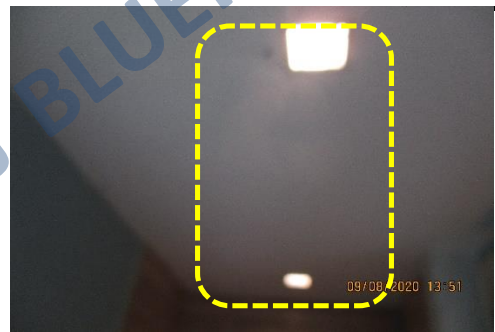
บริเวณ	ห้องน้ำ 5
งาน	โคมไฟ
รายการ	ตรวจสอบ และแก้ไขโคมไฟปิดเบี้ยว

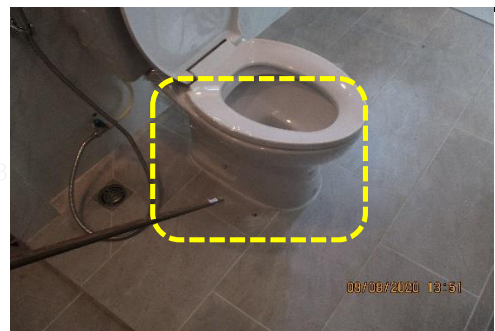
Item 138

บริเวณ	ห้องน้ำ 5
งาน	พื้น
รายการ	ทำความสะอาดกระเบื้องพื้นฐานชักโครก

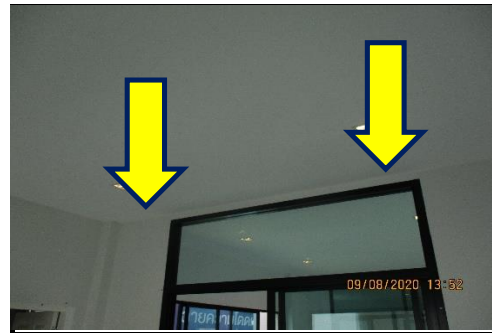
Item 140

บริเวณ	ห้องเนกประสงค์
งาน	ฝ้าเพดาน
รายการ	เก็บแต่งผิวสีขอบฝ้าเพดาน โดยรอบ

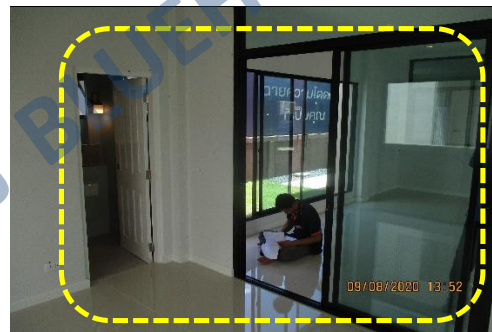
Item 142

บริเวณ	ห้องเนกประสงค์
งาน	ผนัง
รายการ	เก็บแต่งผิวสีผนังขอบเฟรมประตู หน้าต่าง ทุกชุด

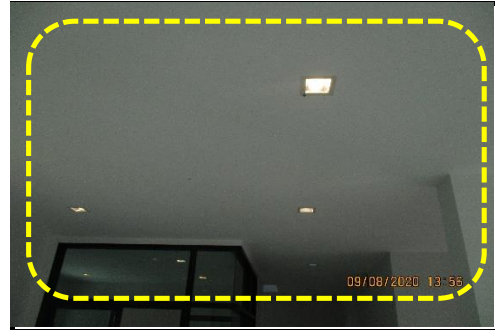
Item 164

บริเวณ	รับแขก + ทานอาหาร
งาน	โคมไฟ
รายการ	ตรวจสอบ และแก้ไขโคมไฟปิดเบี้ยว ไม่ได้แนว ทุกชุด

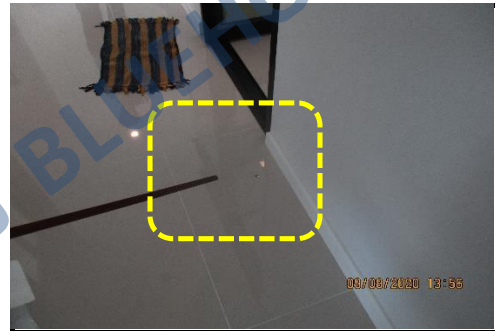
Item 166

บริเวณ	รับแขก + ทานอาหาร
งาน	พื้น
รายการ	กระเบื้องพื้นหน้าห้องครัวมีรอยขีดข่วน

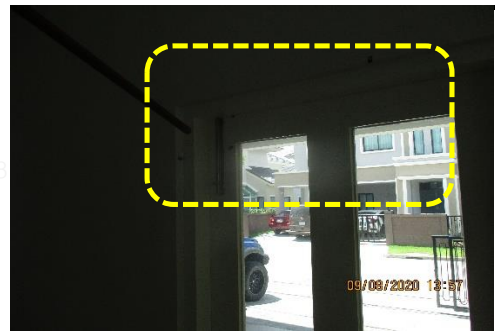
Item 168

บริเวณ	รับแขก + ทานอาหาร
งาน	ประตู
รายการ	ขอบบานประตูโรงจอดรถบานเบียด

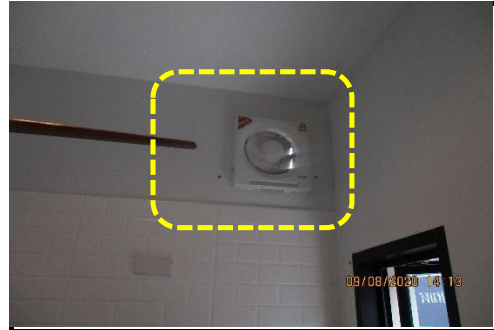
Item 176

บริเวณ	ห้องครัว
งาน	ผนัง
รายการ	เก็บแต่งผนังขอบพัดลมดูดอากาศ

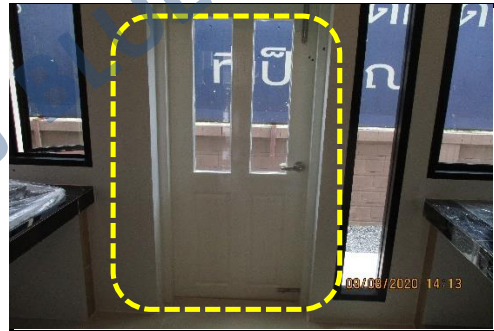
Item 178

บริเวณ	ห้องครัว
งาน	ประตู
รายการ	เก็บแต่งผิวสีบานประตู

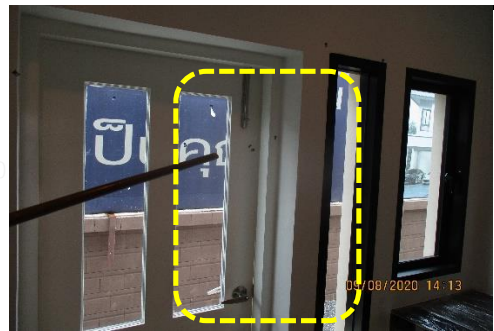
Item 180

บริเวณ	ห้องครัว
งาน	ประตู
รายการ	บานประตูเบียดวงกบใช้งานไม่ได้

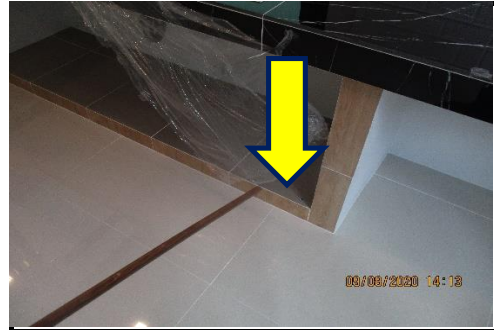
Item 182

บริเวณ	ห้องครัว
งาน	พื้น
รายการ	กระเบื้องพื้นได้อ่างล้างจานขบบิ่น

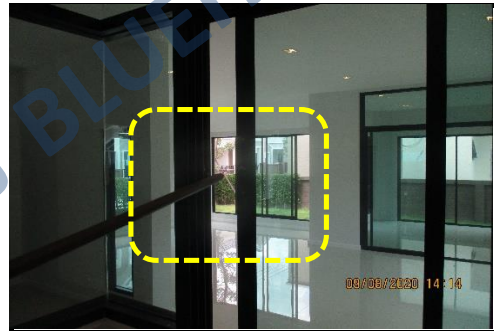
Item 184

บริเวณ	ห้องครัว
งาน	หน้าต่าง
รายการ	นำเสนอสลับตัวล็อกหน้าต่างให้อยู่ในบ้าน

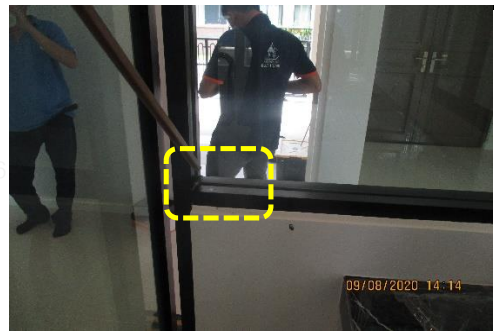
Item 186

บริเวณ	ห้องครัว
งาน	หน้าต่าง
รายการ	ตรวจสอบ และแก้ไขเฟรมหน้าต่างช่องแสงที่มีรูเจาะ

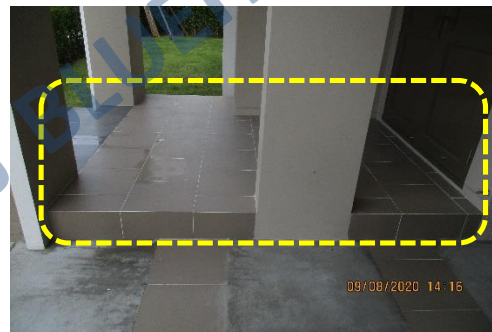
Item 190

บริเวณ	หน้าบ้าน
งาน	พื้น
รายการ	เก็บแต่งยาแนวกระเบื้องพื้นเฉลียง

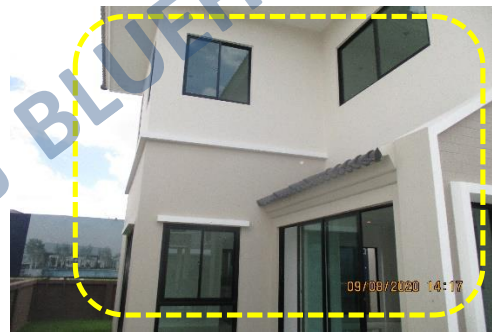
Item 196

บริเวณ	นอกชาย
งาน	ผนัง
รายการ	เก็บแต่งผิวสี และแก้ไขรอยแตกกร้าว ผนังปูน โดยรอบชั้น 1-2

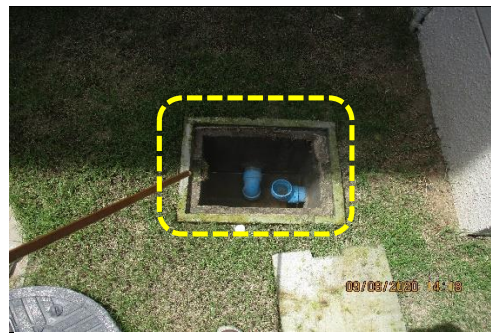
Item 200

บริเวณ	หลังบ้าน
งาน	ปอดักกลิ่น
รายการ	ทำความสะอาดปอดักกลิ่น ทุกป่อ

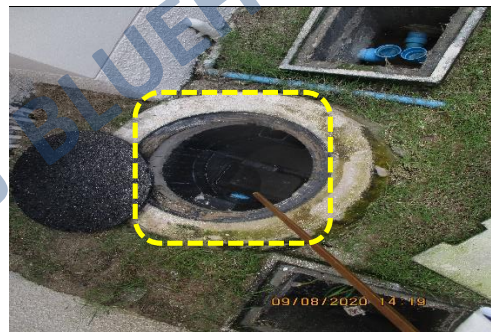
Item 202

บริเวณ	หลังบ้าน
งาน	ปอดักไขมัน
รายการ	ทำความสะอาดปอดักไขมัน

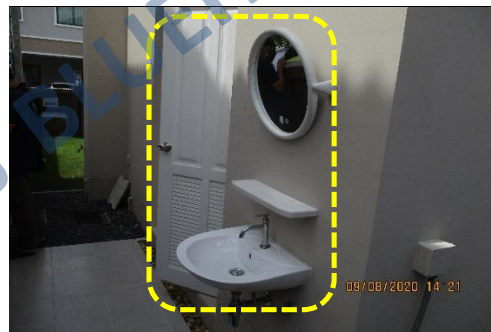
Item 208

บริเวณ	นอกขวา
งาน	อ่างล้างหน้า
รายการ	ทำความสะอาดชุดกระจก และอ่างล้าง หน้า

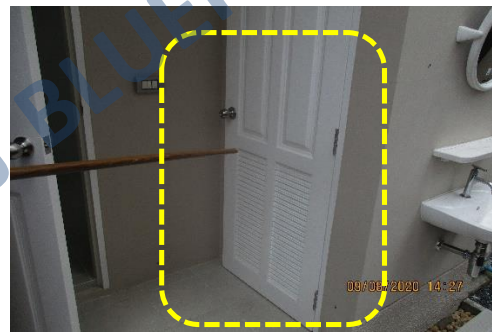
Item 226

บริเวณ	ห้องน้ำ 6
งาน	ประตู
รายการ	ปรับแก้ไขบานประตูเบียดวงกบ

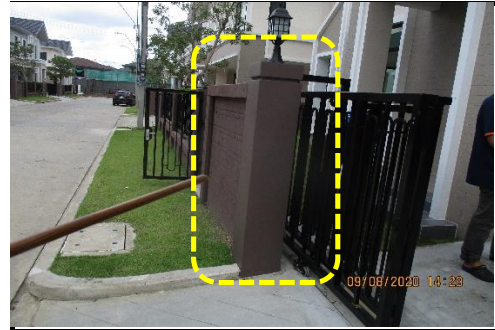
Item 236

บริเวณ	รั้วหน้าบ้าน
งาน	ผนัง
รายการ	เก็บแต่งผิวสีผนังรั้วปูน โดยรอบ

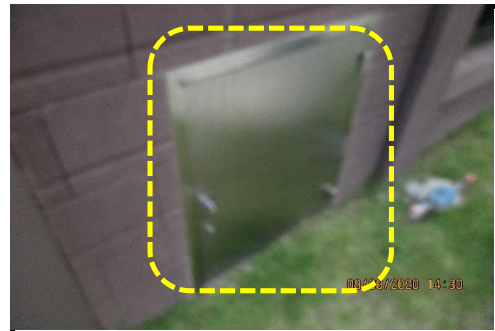
Item 242

บริเวณ	รั้วหน้าบ้าน
งาน	ถึงขยะ
รายการ	ขัดทำความสะอาดประตูถึงขยะ

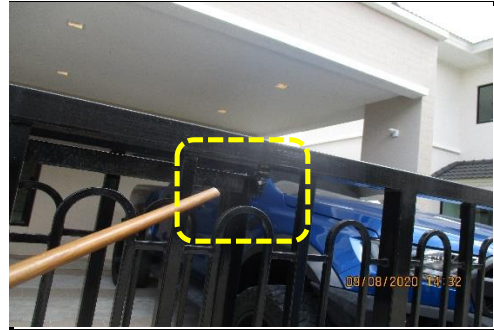
Item 248

บริเวณ	รั้วหน้าบ้าน
งาน	ประตูรั้ว
รายการ	ลูกหมุนประตูรั้วติดตั้งไม่แน่น

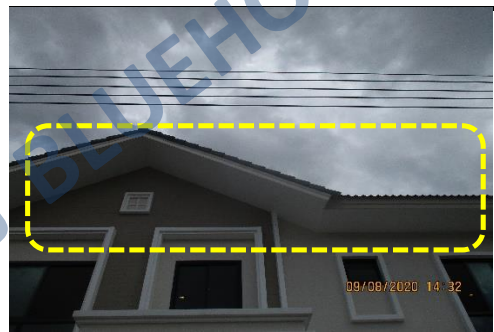
Item 250

บริเวณ	บริเวณทั้งหมด
งาน	ไม้เชิงชาย และฝ้าชาย
รายการ	เก็บแต่งผิวสีไม้เชิงชาย และฝ้าชายคาตลอดแนวรอบบ้าน

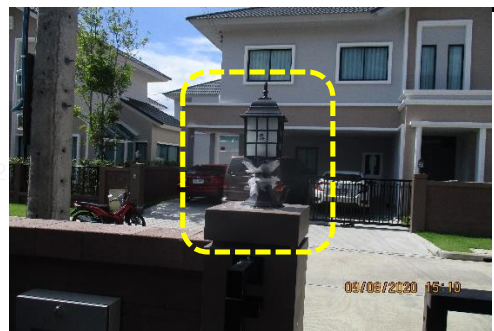
Item 252

บริเวณ	รั้วหน้าบ้าน
งาน	โคมไฟ
รายการ	ตรวจสอบ และแก้ไขโคมไฟใช้งานไม่ได้
