โครงการ เดอะ มาสเตอร์ เซ็นเธียม

รายงานชุดที่ 2 งานชั้นล่าง

แบบแปลน และตำแหน่งของห้อง

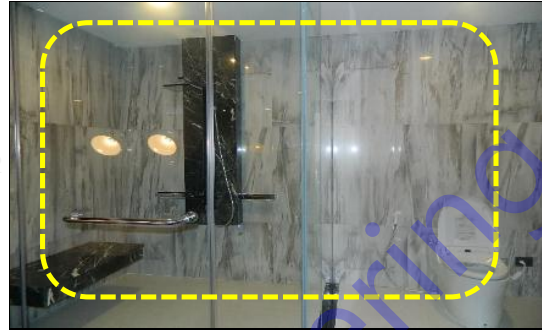
Item 002

บริเวณ	ห้องน้ำใหญ่
งาน	ผนัง
รายการ	ทำความสะอาด และเก็บแตงยาแนว กระเบื้องผนัง โดยรอบ

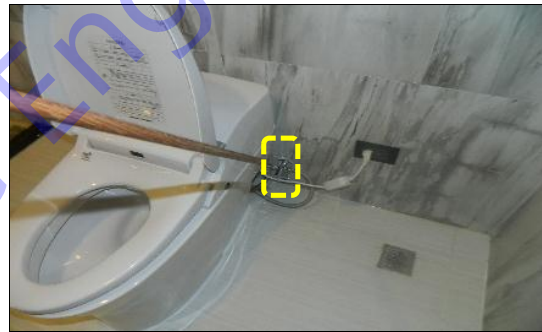
Item 004

บริเวณ	ห้องน้ำใหญ่
งาน	สุขภัณฑ์
รายการ	สื้อปลาล้วงชักโครกติดตั้งไม่แน่น

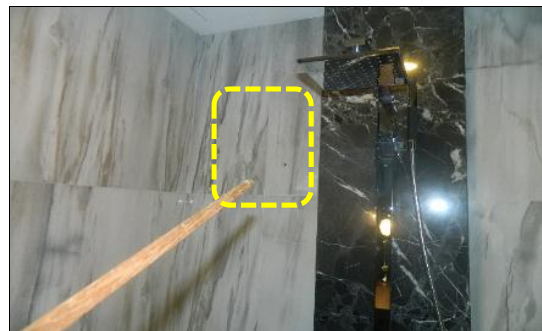
Item 006

บริเวณ	ห้องน้ำใหญ่
งาน	ผนัง
รายการ	กระเบื้องผนังข้างฝักบัวร่อน

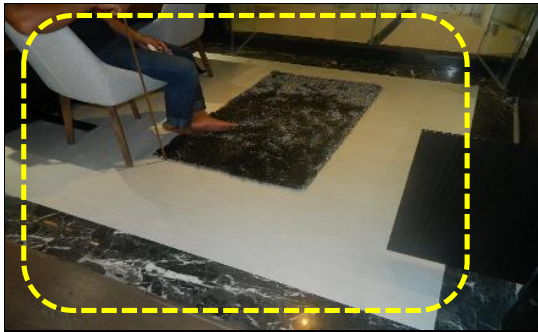
Item 013

บริเวณ	แต่งตัวห้องน้ำใหญ่
งาน	พื้น
รายการ	ทำความสะอาด และเก็บแต่งยาแนวกระเบื้องพื้น โดยรอบ

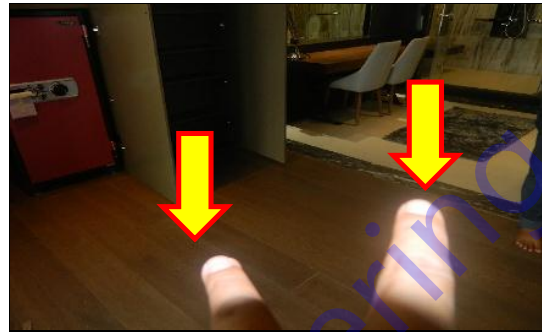
Item 014

บริเวณ	แต่งตัวห้องน้ำใหญ่
งาน	พื้น
รายการ	พื้นไม้บริเวณกลางห้องยวบไม่ได้ระดับ

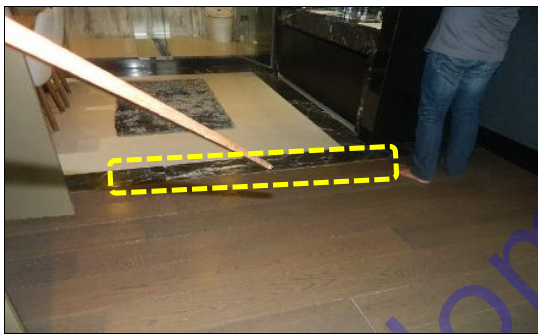
Item 015

บริเวณ	แต่งตัวห้องน้ำใหญ่
งาน	พื้น
รายการ	เก็บแต่งซิลิโคนขอบตัววงบริเวณกลางห้อง

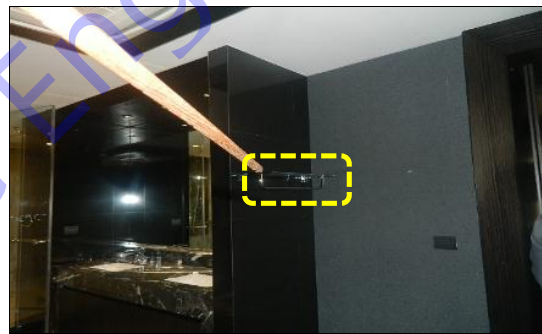
Item 016

บริเวณ	แต่งตัวห้องน้ำใหญ่
งาน	สุขภัณฑ์
รายการ	ราวแขวนผ้าติดตั้งไม่แน่น

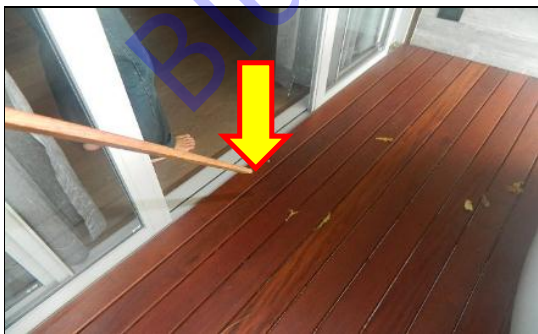
Item 017

บริเวณ	ระเบียง 1
งาน	พื้น
รายการ	พื้นไม้ระแนงดินรางประตูติดตั้งไม่แน่น

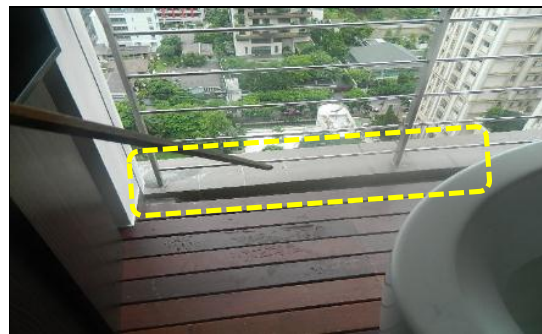
Item 018

บริเวณ	ระเบียง 1
งาน	พื้น
รายการ	กระเบื้องขอบปูนกันน้ำแตกบิ่น

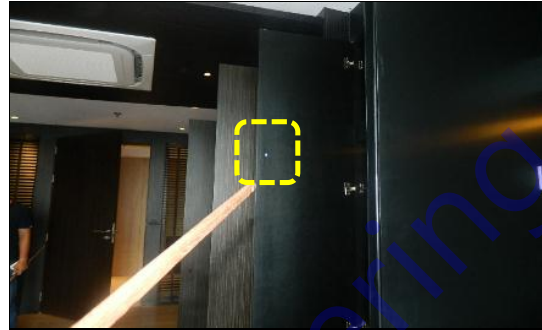
Item 026

บริเวณ	แต่งตัว 2
งาน	ชุดบิวท์อิน
รายการ	บานประตูชุดบิวท์อินด้านห้องนอนใหญ่ผิวถลอก

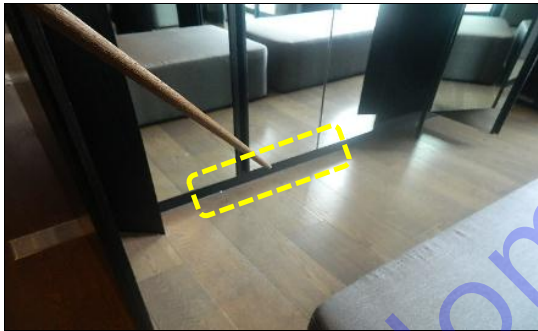
Item 027

บริเวณ	แต่งตัว 2
งาน	ชุดบิวท์อิน
รายการ	เก็บแต่งซิลิโคนตีนชุดบิวท์อินทุกชุด

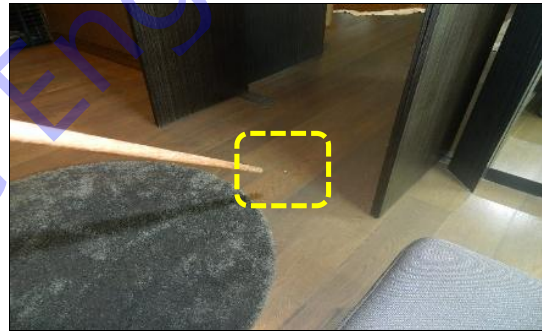
Item 028

บริเวณ	แต่งตัว 2
งาน	พื้น
รายการ	พื้นไม้ด้านทางเข้าห้องนอนมีตำหนิ

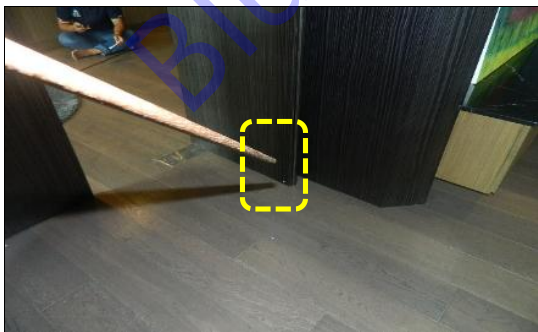
Item 029

บริเวณ	แต่งตัว 2
งาน	ประตู
รายการ	แก้ไขตีนบานประตูห้องนอนเบียดพื้น

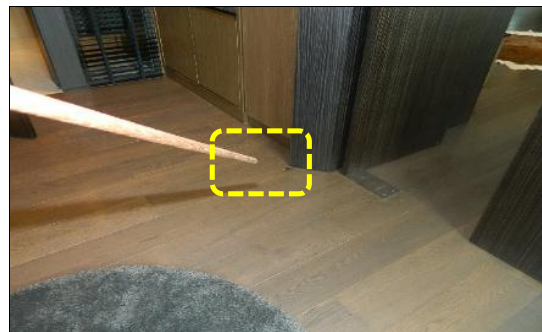
Item 030

บริเวณ	แต่งตัว 2
งาน	พื้น
รายการ	ทำความสะอาดพื้นไม้ด้านห้องนอนใหญ่และสี

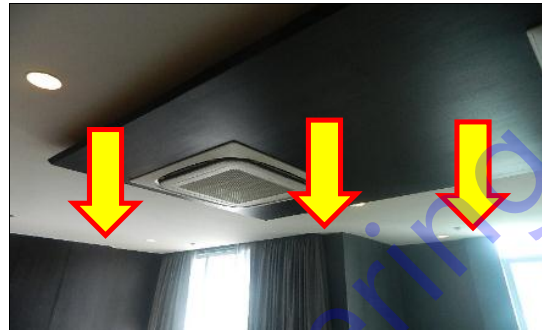
Item 038

บริเวณ	ห้องนอนใหญ่
งาน	ฝ้าเพดาน
รายการ	เก็บขีดแต่งผิวสีขอบฝ้าเพดาน โดยรอบ

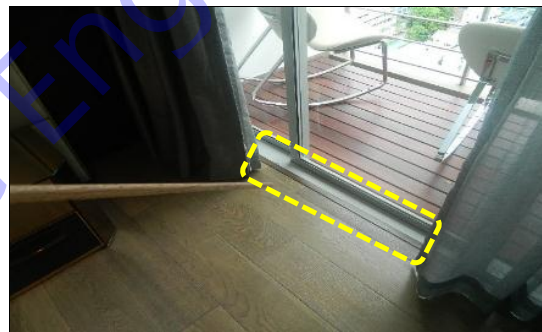
Item 040

บริเวณ	ห้องนอนใหญ่
งาน	พื้น
รายการ	เก็บแต่งซิลิโคนตัวจบรางประตูระเบียง

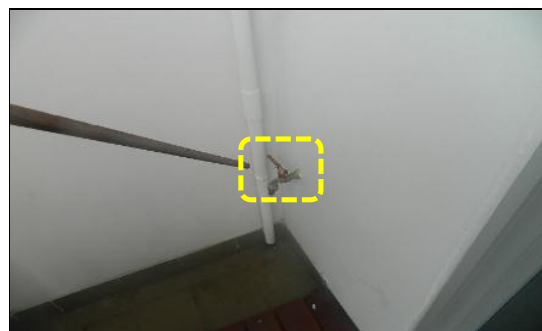
Item 042

บริเวณ	ระเบียง 2
งาน	ก๊อกร
รายการ	ทำความสะอาดสีเลอะก๊อกร

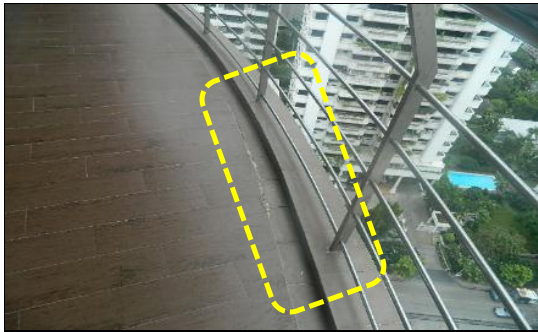
Item 055

บริเวณ	ระเบียง 3
งาน	พื้น
รายการ	ทำความสะอาด และเก็บแต่งยาแนวกระเบื้องพื้น โดยรอบ

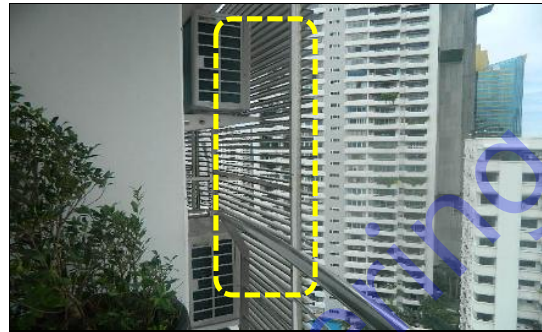
Item 056

บริเวณ	ระเบียง 3
งาน	ผนัง
รายการ	เก็บขีดแต่งผิวสีชุดเหล็กวาร์

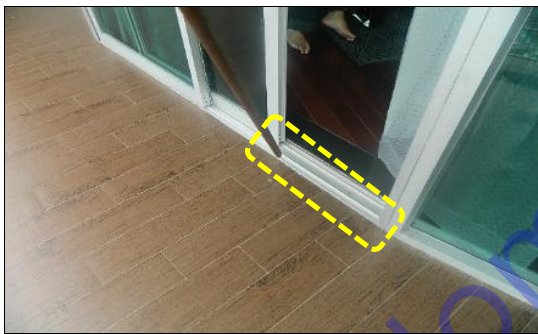
Item 057

บริเวณ	ระเบียง 3
งาน	พื้น
รายการ	เก็บแต่งซิลิโคนพื้นติดรางประตู

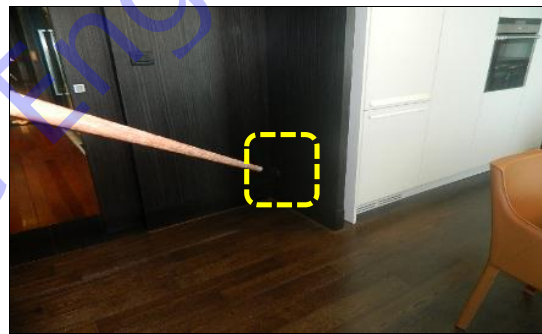
Item 058

บริเวณ	ห้องครัว
งาน	ไฟฟ้า
รายการ	เด้ารับไฟฟ้าด้านชุดตู้เย็นติดตั้งสลับด้าน

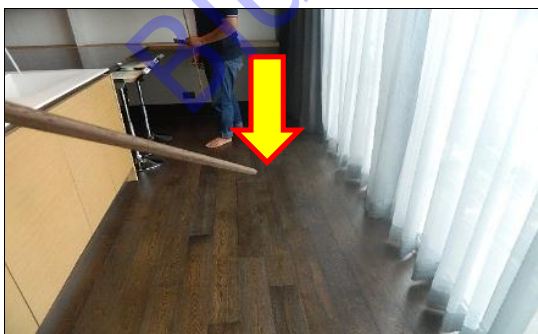
Item 059

บริเวณ	ห้องครัว
งาน	พื้น
รายการ	แก้ไขพื้นไม้ยวบด้านระเบียง

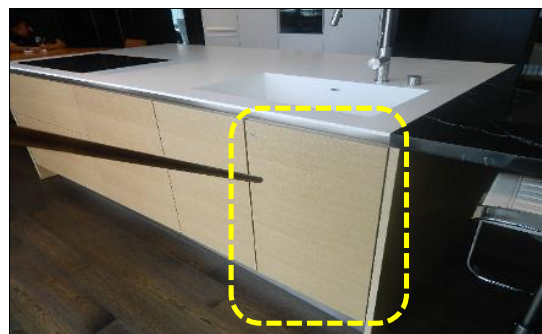
Item 060

บริเวณ	ห้องครัว
งาน	ประตู
รายการ	บานประตูอ่างล้างจานบานตก

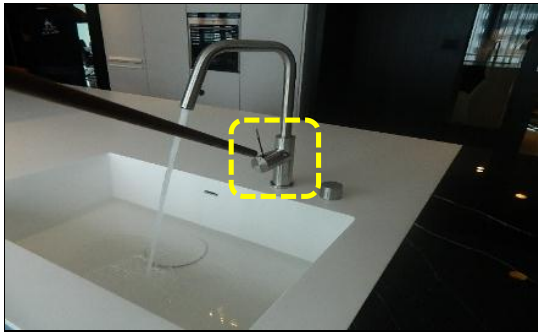
Item 061

บริเวณ	ห้องครัว
งาน	ก๊อก
รายการ	ก๊อกอ่างล้างจานติดตั้งไม่แน่น

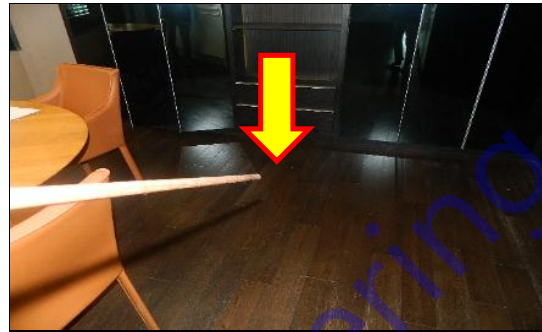
Item 062

บริเวณ	ห้องครัว
งาน	พื้น
รายการ	แก้ไขพื้นไม้ยวบไม่ได้ระดับด้านชุดบิวท์อื่น บริเวณกลางห้อง

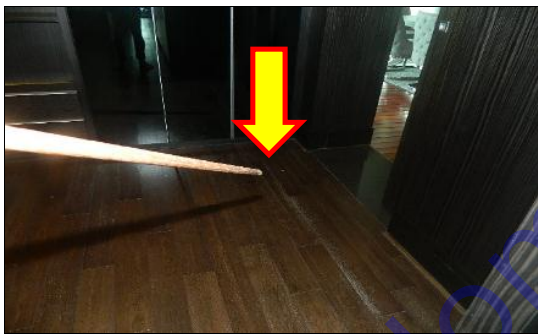
Item 063

บริเวณ	ห้องครัว
งาน	พื้น
รายการ	แก้ไขพื้นไม้ยวบไม่ได้ระดับด้านชุดบิวท์อื่น บริเวณทางเข้าทานอาหาร

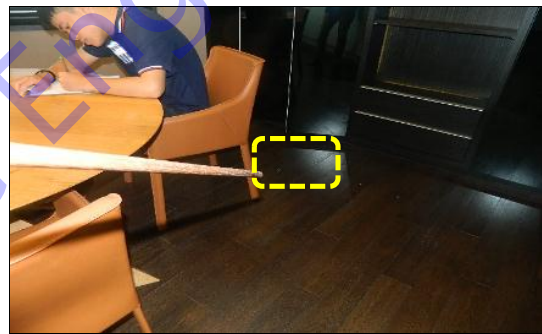
Item 064

บริเวณ	ห้องครัว
งาน	พื้น
รายการ	พื้นไม้บริเวณชุดบิวท์อื่นด้านข้างมีตำหนิ

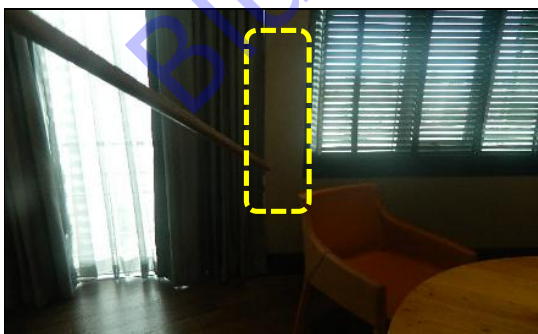
Item 065

บริเวณ	ห้องครัว
งาน	ผนัง
รายการ	ผนัง wall ขอบเฟรมหน้าต่างหลุดร่อน

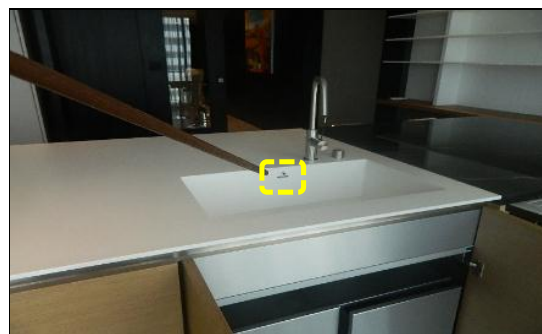
Item 066

บริเวณ	ห้องครัว
งาน	อ่างล้างจาน
รายการ	ช่องระบายน้ำล้นอ่างล้างจานน้ำรั่ว

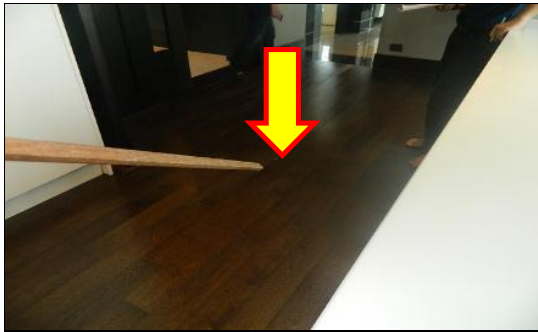
Item 073

บริเวณ	โถงพักผ่อน
งาน	พื้น
รายการ	แก้ไขพื้นไม้กลางห้องยวบไม่ได้ระดับ

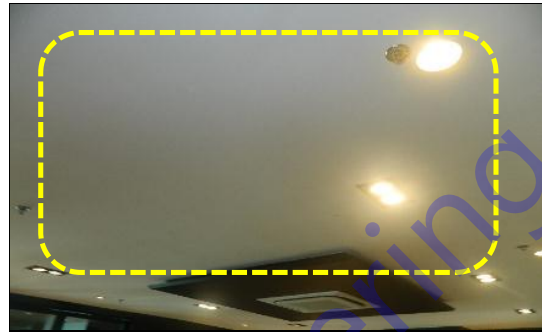
Item 074

บริเวณ	โถงพักผ่อน
งาน	ฝ้าเพดาน
รายการ	เก็บขีดแต่งผิวสีฝ้าเพดานบริเวณกลางห้องผิวไม่เรียบเป็นคลื่น โดยรอบ

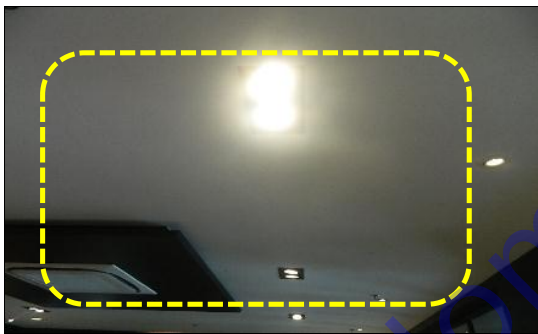
Item 075

บริเวณ	โถงพักผ่อน
งาน	ฝ้าเพดาน
รายการ	เก็บขีดแต่งผิวสีฝ้าเพดานบริเวณกลางห้องผิวไม่เรียบเป็นคลื่น โดยรอบ

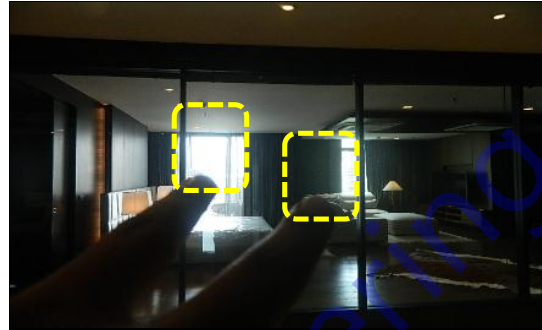
Item 080

บริเวณ	โถงพักผ่อน
งาน	หน้าต่าง
รายการ	กระจกหน้าต่างช่องแสงด้านห้องนอนมีรอย ขีดข่วน

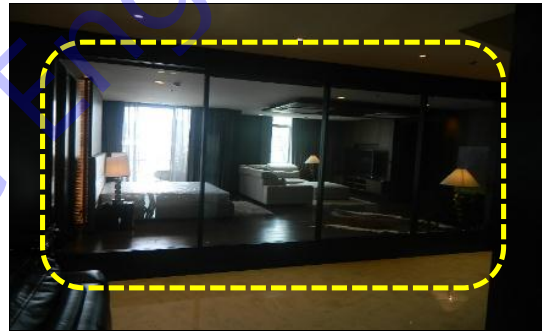
Item 082

บริเวณ	โถงพักผ่อน
งาน	ช่องแสง
รายการ	ยางขอบกระจกช่องแสงด้านห้องนอนติดตั้งไม่ เรียบร้อย ตรวจสอบทุกชุด

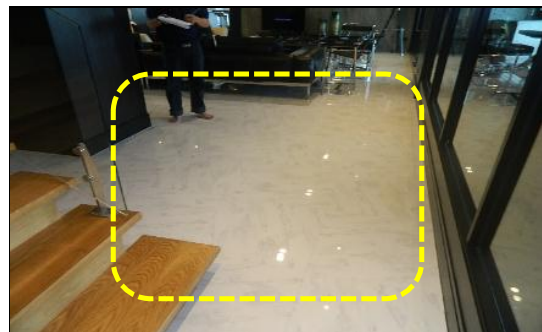
Item 084

บริเวณ	โถงพักผ่อน
งาน	พื้น
รายการ	ทำความสะอาด และเก็บแต่งยาแนว กระเบื้องพื้น โดยรอบ

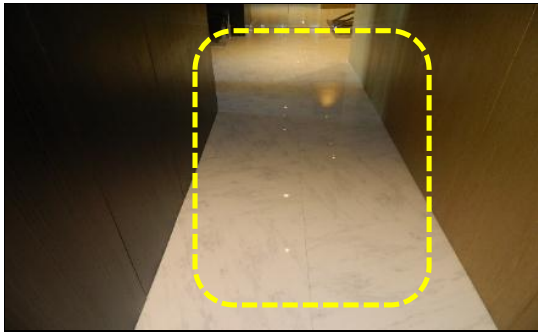
Item 085

บริเวณ	โถงพักผ่อน
งาน	พื้น
รายการ	ทำความสะอาด และเก็บแต่งยาแนว กระเบื้องพื้นทางเดิน โดยรอบ

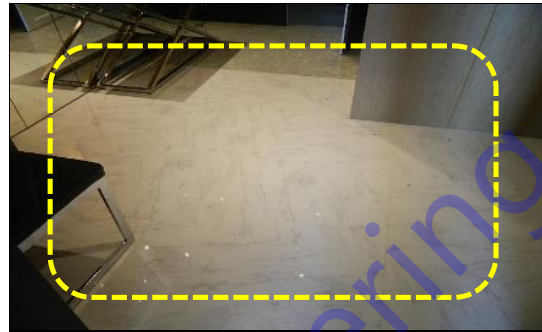
Item 086

บริเวณ	โถงทางหนีไฟ
งาน	พื้น
รายการ	ตรวจสอบ และแก้ไขกระเบื้องพื้นร้อน โดยรอบ

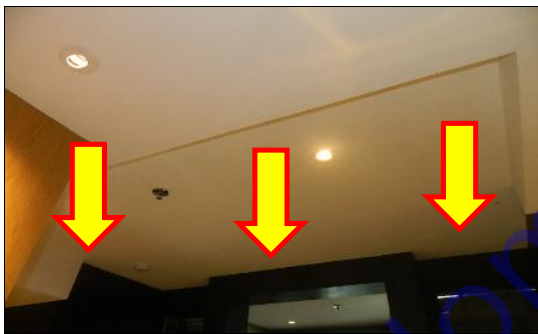
Item 087

บริเวณ	โถงทางหนีไฟ
งาน	ฝ้าเพดาน
รายการ	เก็บขัดแต่งผิวสีขอบฝ้าเพดาน โดยรอบ

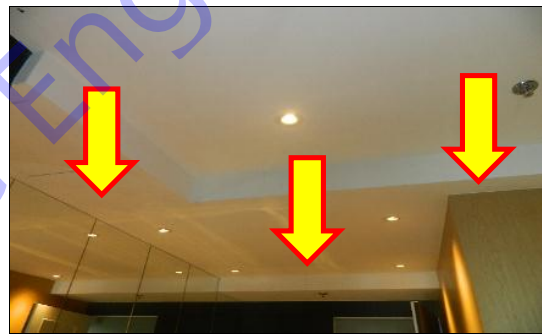
Item 088

บริเวณ	โถงทางหนีไฟ
งาน	ฝ้าเพดาน
รายการ	เก็บขัดแต่งผิวสีขอบฝ้าเพดาน โดยรอบ

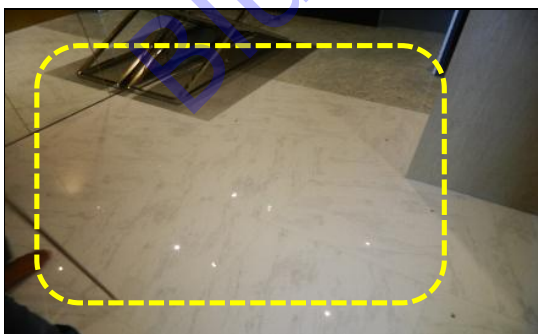
Item 089

บริเวณ	โถงทางหนีไฟ
งาน	พื้น
รายการ	ทำความสะอาด และเก็บแต่งยาแนว กระเบื้องพื้น โดยรอบ

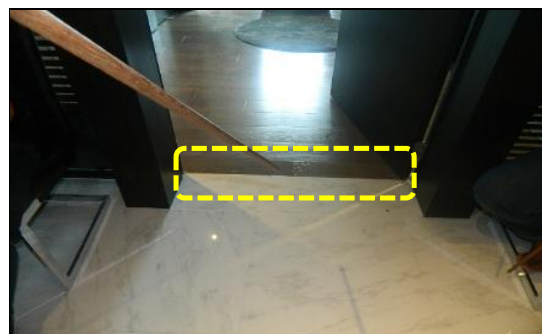
Item 090

บริเวณ	โถงทางหนีไฟ
งาน	พื้น
รายการ	เก็บแต่งซิลิโคนธรณีประตูด้านแต่งตัว

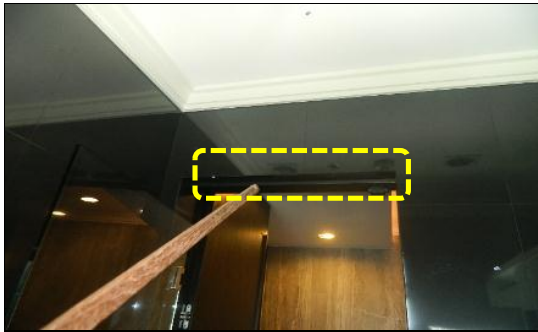
Item 109

บริเวณ	ห้องเก็บของแม่บ้าน
งาน	ประตูด
รายการ	เก็บแต่งยาแนวขอบซุ้มประตูทางเข้า และ กระเบื้องแตกบิ่น

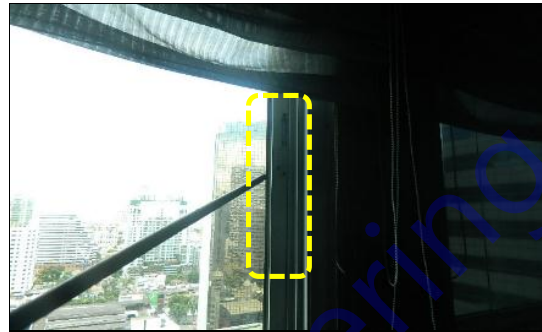
Item 110

บริเวณ	ห้องเก็บของแม่บ้าน
งาน	หน้าต่าง
รายการ	สกรูมือจับหน้าต่างเป็นสนิม และตัวล็อคใช้งานไม่ได้

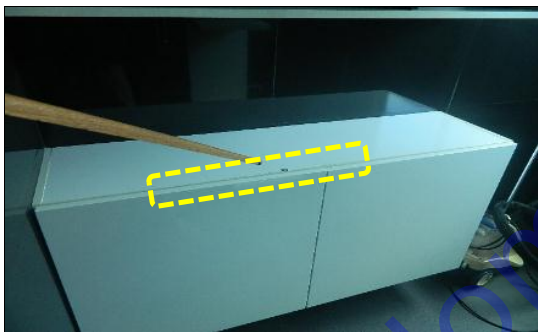
Item 111

บริเวณ	ห้องเก็บของแม่บ้าน
งาน	ชุดบิวท์อิน
รายการ	ขอบชุดบิวท์อินชุดล่างหลุดบวม

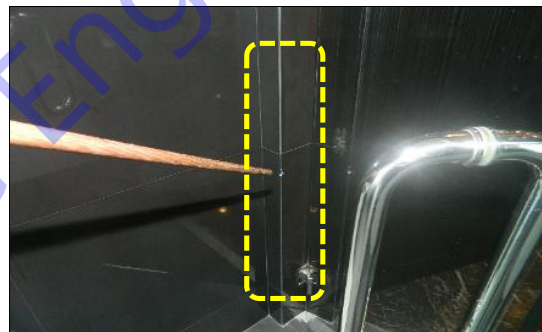
Item 112

บริเวณ	ห้องเก็บของแม่บ้าน
งาน	ผนัง
รายการ	กระเบื้องผนังขอบบานประตูแตกบิ่น

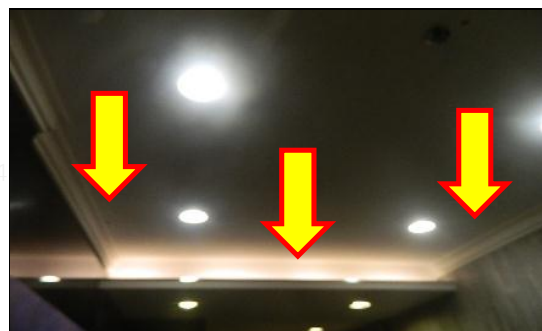
Item 114

บริเวณ	โถงทางเข้า
งาน	ฝ้าเพดาน
รายการ	เก็บซัดแต่งผิวสีขอบฝ้าเพดาน โดยรอบ

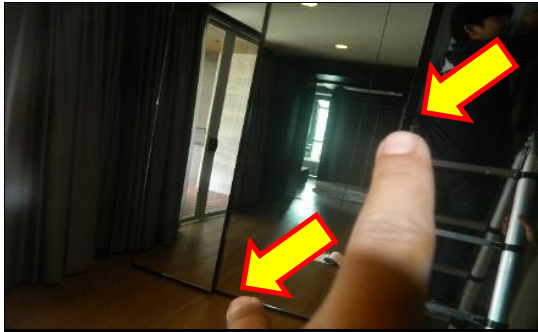
Item 127

บริเวณ	ห้องแต่งตัว 1
งาน	บัวอิน
รายการ	กระจกบานประตูห้อง Safe แตกบิ่น

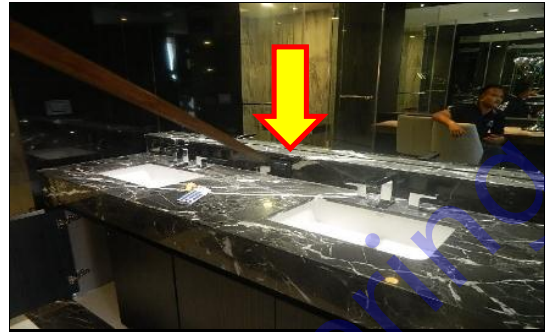
Item 128

บริเวณ	ห้องแต่งตัว 1
งาน	ไฟฟ้า
รายการ	เต้ารับไฟฟ้าบริเวณอ่างล้างหน้าไม่พบสัญญาณสายดิน
