โครงการ เดอะคัลเลอร์ พรีเมียม วงแหวน-รามอินทรา

เข้าตรวจครั้งที่ 1 วันที่ xxxxxxxxxxx

BLUE HOME ENGINEERING & CONSULTANT CO.LTD

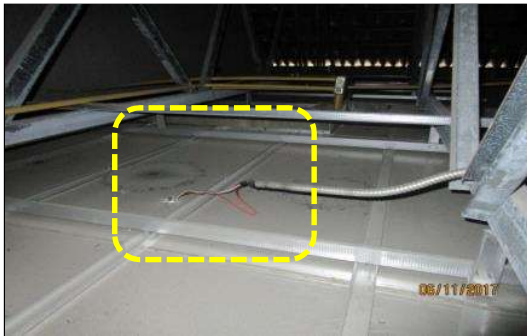
Item 001

บริเวณ	บนฝ้าเพดาน
งาน	ฝ้าเพดาน
รายการ	ตรวจสอบ และ แก้ไขฝ้าเพดานมีคราบ น้ำ (ตรวจสอบโดยรอบ)

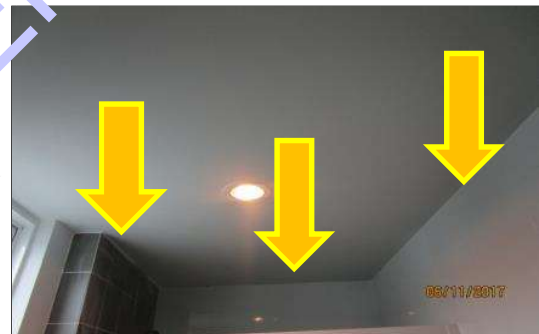
Item 004

บริเวณ	ห้องน้ำ 1
งาน	ฝ้าเพดาน
รายการ	เก็บแต่งผิวสีขอบฝ้าเพดานโดยรอบ

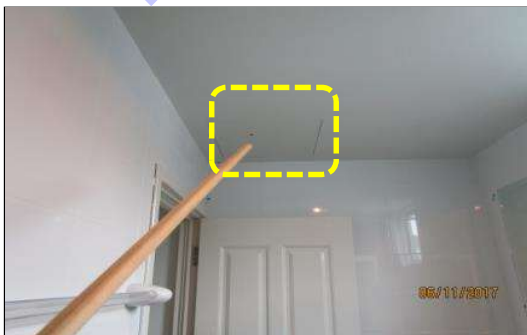
Item 005

บริเวณ	ห้องน้ำ 1
งาน	ฝ้าเพดาน
รายการ	เก็บแต่งผิวสีฝ้าเพดานเซอร์วิส

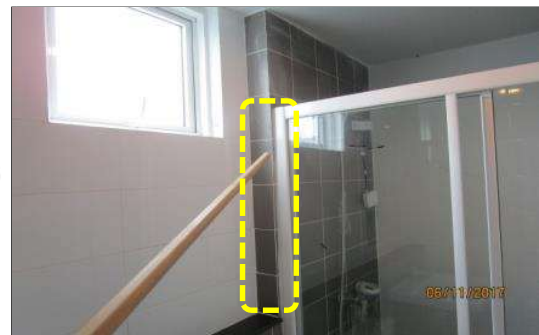
Item 006

บริเวณ	ห้องน้ำ 1
งาน	ผนัง
รายการ	กระเบื้องผนังด้านฉากอาบน้ำ แตกร้าว

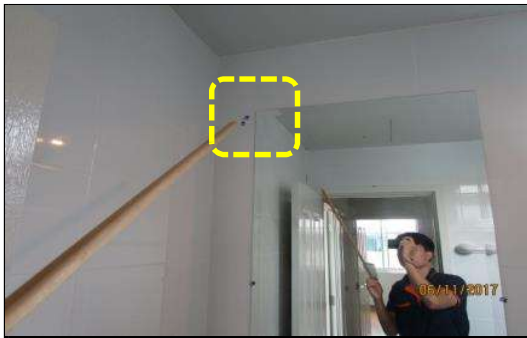
Item 007

บริเวณ	ห้องน้ำ 1
งาน	ผนัง
รายการ	กระเบื้องผนังด้านกระจกเงา ร่อน

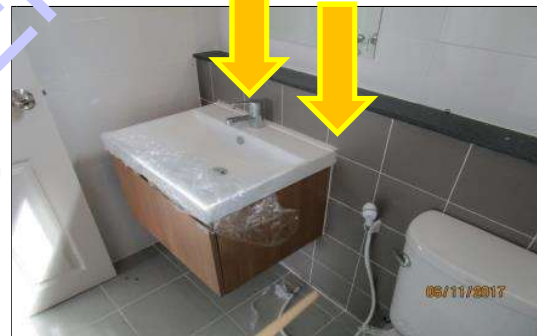
Item 010

บริเวณ	ห้องน้ำ 1
งาน	สุขภัณฑ์
รายการ	เก็บแต่งซิงค์ขอบอ่างล้างหน้า

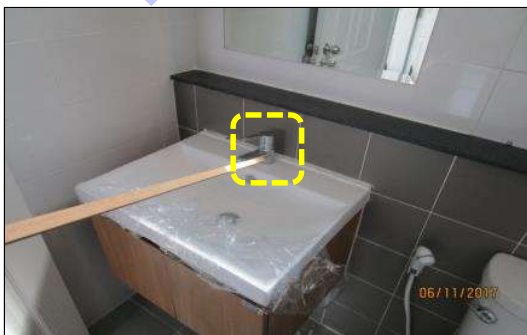
Item 011

บริเวณ	ห้องน้ำ 1
งาน	สุขภัณฑ์
รายการ	ก๊อกล้างหน้าติดตั้งไม่แน่น

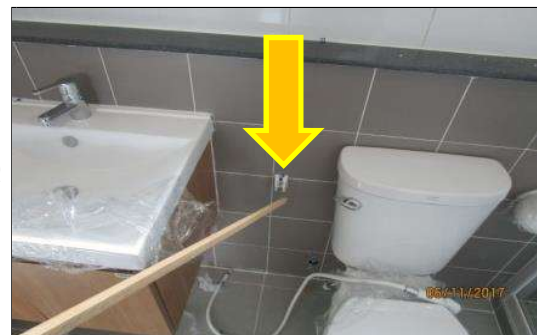
Item 012

บริเวณ	ห้องน้ำ 1
งาน	สุขภัณฑ์
รายการ	สกรูขาเสียบสายฉีด เป็นสนิม

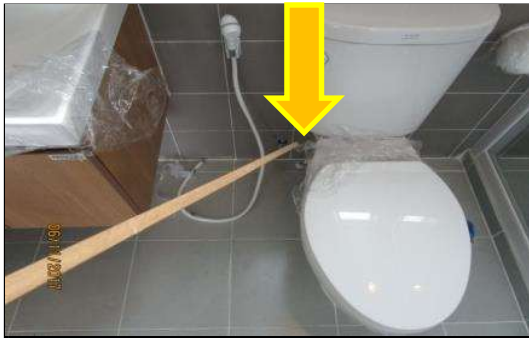
Item 013

บริเวณ	ห้องน้ำ 1
งาน	สุขภัณฑ์
รายการ	ยังไม่ได้ติดตั้งส้วบวาล์วชักโครก

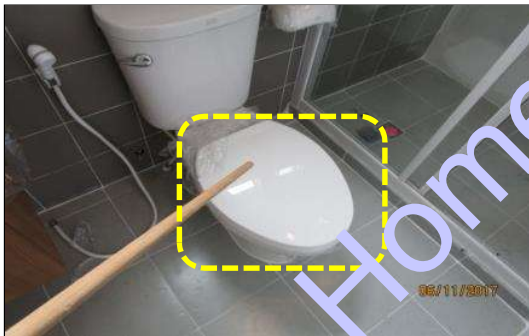
Item 015

บริเวณ	ห้องน้ำ 1
งาน	สุขภัณฑ์
รายการ	ผารองนั่งชักโครกติดตั้งไม่แน่น

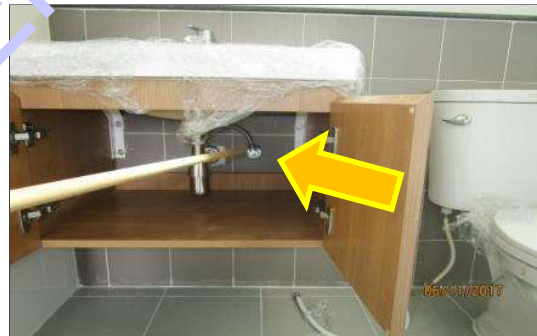
Item 016

บริเวณ	ห้องน้ำ 1
งาน	สุขภัณฑ์
รายการ	ซีลซิลิโคนฝาล้างส้วบวาล์วสายนํ้าดีอ่างล้างหน้า

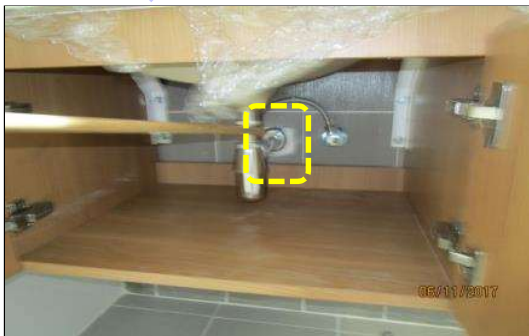
Item 017

บริเวณ	ห้องน้ำ 1
งาน	สุขภัณฑ์
รายการ	เก็บแต่งซิลิโคนฝาล้างท่อนํ้าทิ้งอ่างล้างหน้า

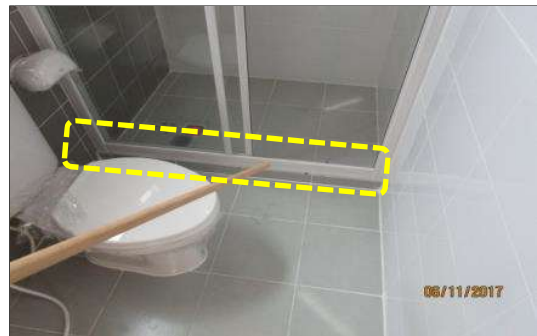
Item 018

บริเวณ	ห้องน้ำ 1
งาน	พื้น
รายการ	ลบคมขอบกระเบื้องพื้นกันน้ำ

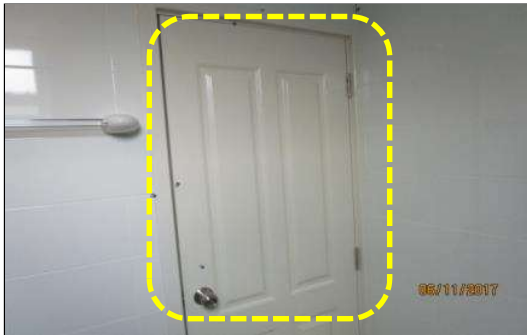
Item 019

บริเวณ	ห้องน้ำ 1
งาน	ประตู
รายการ	สีลิลิตโคนวงกบประตู โดยรอบ

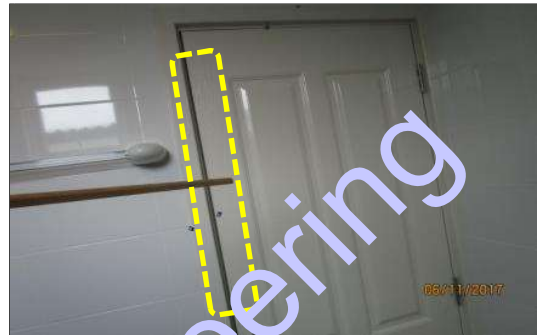
Item 020

บริเวณ	ห้องน้ำ 1
งาน	ประตู
รายการ	บานประตูห่างวงกบ

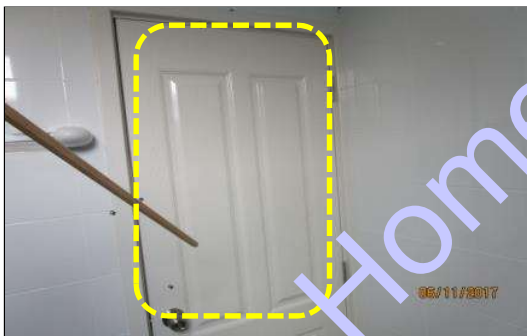
Item 021

บริเวณ	ห้องน้ำ 1
งาน	ประตู
รายการ	แก้ไขบานประตูกระพือไม่แน่น

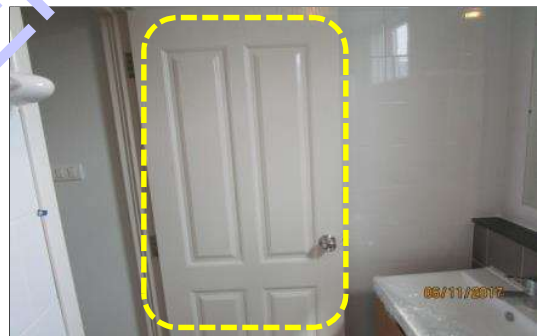
Item 022

บริเวณ	ห้องน้ำ 1
งาน	ประตู
รายการ	เก็บแต่งผิวสีบานประตู + สันบานโดยรอบ

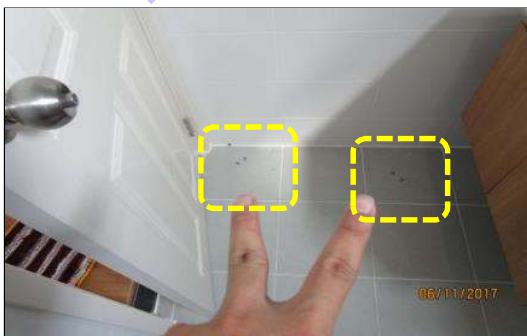
Item 023

บริเวณ	ห้องน้ำ 1
งาน	พื้น
รายการ	กระเบื้องพื้นด้านอ่างล้างหน้าร้อน

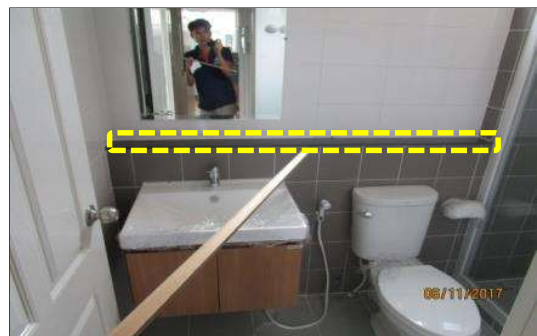
Item 024

บริเวณ	ห้องน้ำ 1
งาน	ท้อปหิน
รายการ	เก็บแต่งยาแนวท้อปหิน ตลอดแนว

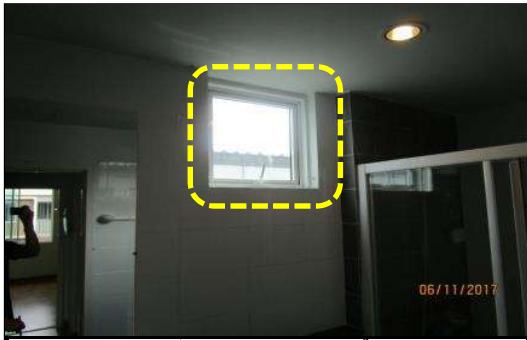
Item 025

บริเวณ	ห้องน้ำ 1
งาน	ผนัง
รายการ	เก็บแต่งผิวสีผนังขอบเฟรมหน้าต่าง ทุกชุด

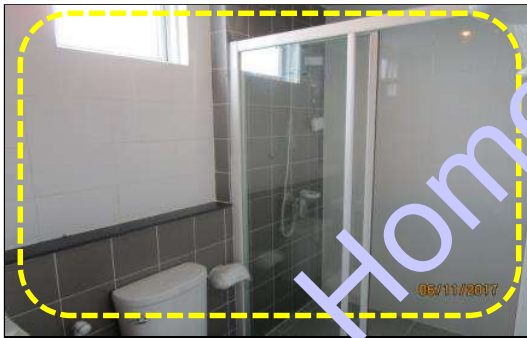
Item 027

บริเวณ	ห้องน้ำ 1
งาน	ผนัง
รายการ	กำจัดความสะอาด + เก็บแต่งยาแนว กระเบื้องผนัง โดยรอบ

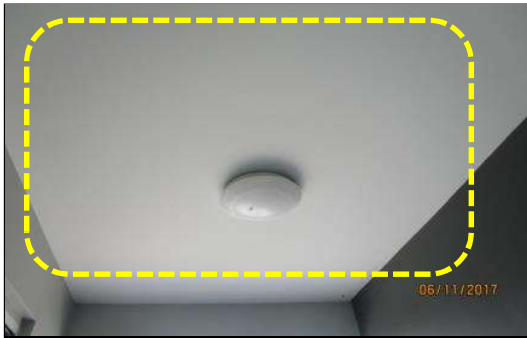
Item 031

บริเวณ	ระเบียง
งาน	ฝ้าเพดาน
รายการ	เก็บแต่งผิวสีฝ้าเพดานกลางห้อง โดยรอบ

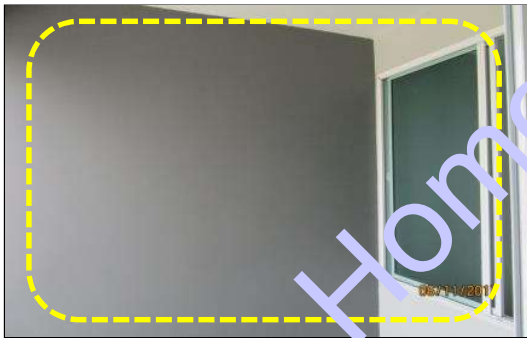
Item 033

บริเวณ	ระเบียง
งาน	ผนัง
รายการ	แก้ไขขัดแต่งผิวสีผนังปูนผิวไม่เรียบ และ สีต่างโดยรอบ

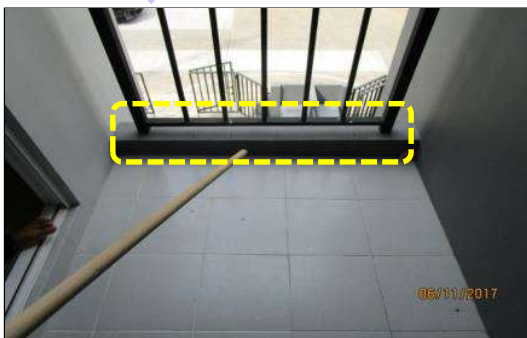
Item 035

บริเวณ	ระเบียง
งาน	พื้น
รายการ	เก็บแต่งผิวสี + แก้ไขรอยแตกกร้าวขอบ ปูนกันน้ำ

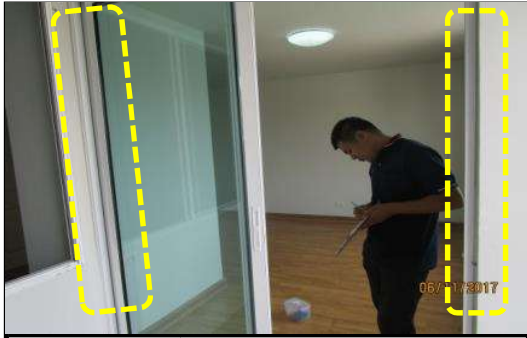
Item 037

บริเวณ	ระเบียง
งาน	ผนัง
รายการ	เก็บแต่งผนังขอบเฟรมประตูระเบียง โดยรอบ

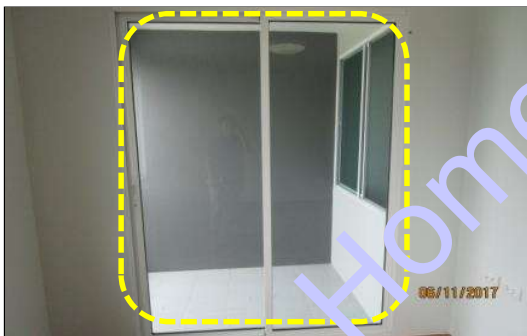
Item 039

บริเวณ	ระเบียง
งาน	ประตู
รายการ	ทำความสะอาดเฟรมประตูระเบียง

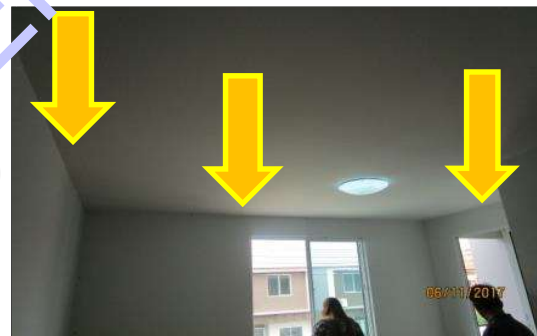
Item 040

บริเวณ	ห้องนอน 1
งาน	ฝ้าเพดาน
รายการ	เก็บแต่งผิวสีขอบฝ้าเพดานโดยรอบ

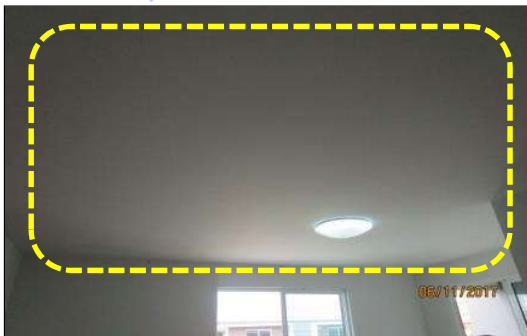
Item 041

บริเวณ	ห้องนอน 1
งาน	ฝ้าเพดาน
รายการ	เก็บแต่งผิวสีฝ้าเพดานกลางห้อง

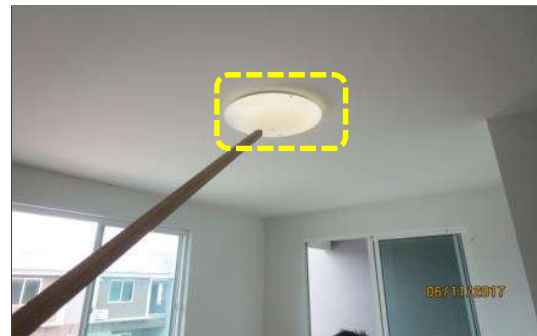
Item 042

บริเวณ	ห้องนอน 1
งาน	โคมไฟ
รายการ	ทำความสะอาดโคมไฟ

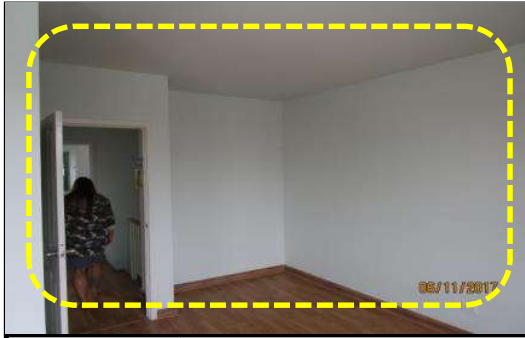
Item 043

บริเวณ	ห้องนอน 1
งาน	ผนัง
รายการ	เก็บแตงผิวสี + แก้ไขรอยแตกร้าวผนังปูน โดยรอบ

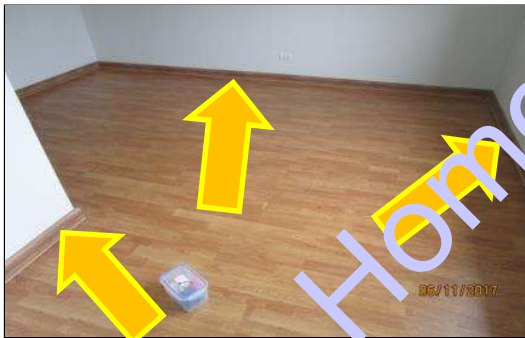
Item 045

บริเวณ	ห้องนอน 1
งาน	บัวพื้น
รายการ	ทำความสะอาด + เก็บแตงซิลิโคนบัวพื้น โดยรอบ

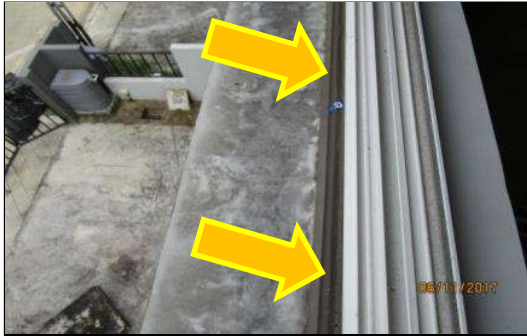
Item 049

บริเวณ	ห้องนอน 1
งาน	ผนัง
รายการ	เก็บแต่งผนังขอบเฟรมหน้าต่าง ภายนอก ทุกชุด

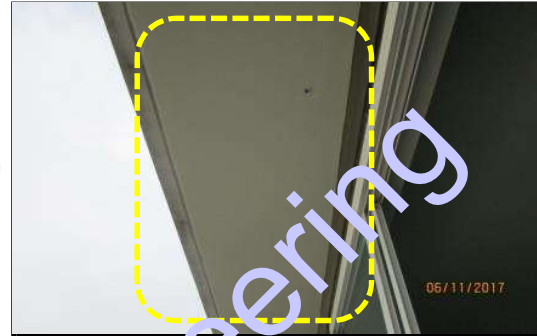
Item 050

บริเวณ	ห้องนอน 1
งาน	พื้น
รายการ	เก็บแต่งผิวสีท้องพื้น โดยรอบ

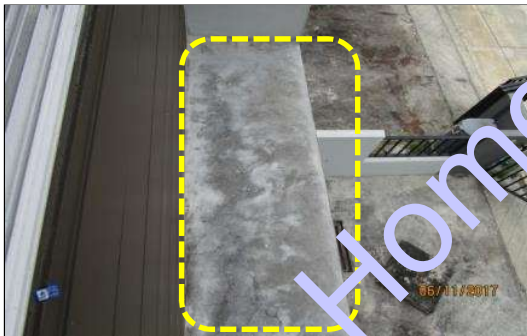
Item 051

บริเวณ	ห้องนอน 1
งาน	พื้น
รายการ	เก็บแต่งผิวสี + แก้ไขรอยแตกร้าวพื้น กันสาด โดยรอบ

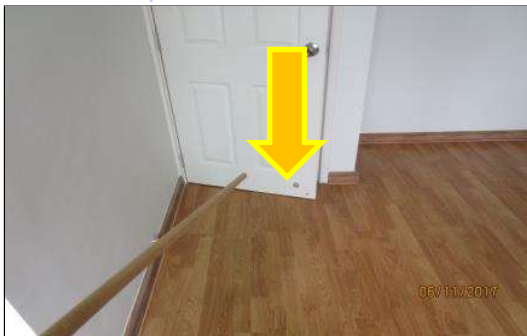
Item 053

บริเวณ	ห้องนอน 1
งาน	ประตู
รายการ	สันบานประตูเบียดพื้นตัวจบ

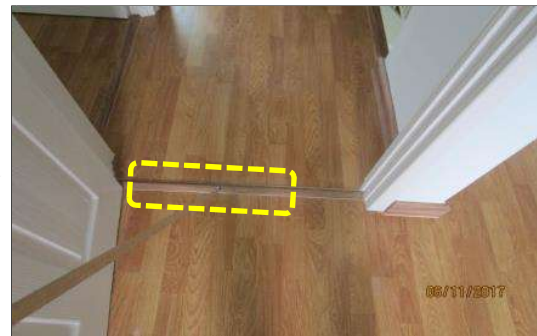
Item 054

บริเวณ	ห้องนอน 1
งาน	พื้น
รายการ	พื้นตัวจบแตกเสียหาย

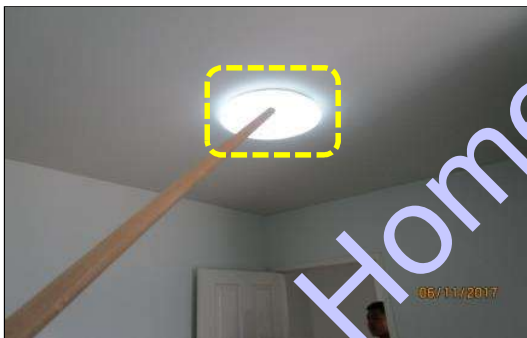
Item 057

บริเวณ	ห้องนอน 2
งาน	โคมไฟ
รายการ	ทำความสะอาดโคมไฟ

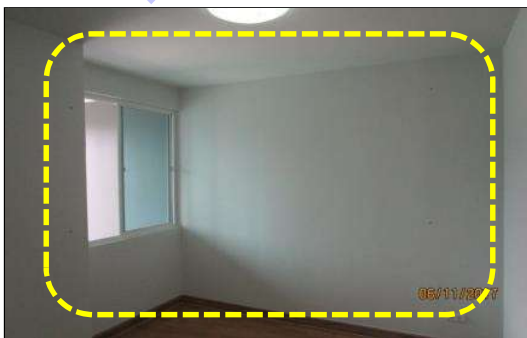
Item 059

บริเวณ	ห้องนอน 2
งาน	ผนัง
รายการ	เก็บแต่งผิวสี + แก้ไขรอยแตกกร้าวผนัง ปูน โดยรอบ

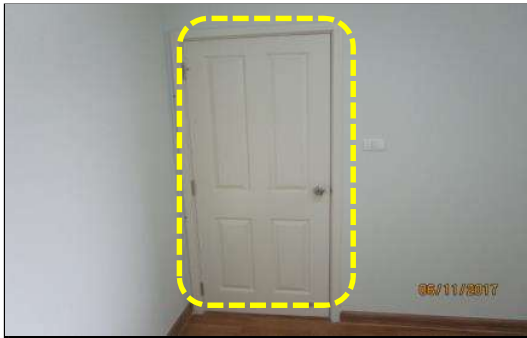
Item 061

บริเวณ	ห้องนอน 2
งาน	ประตู
รายการ	เก็บแต่งซิลิโคนวงกบประตู โดยรอบ

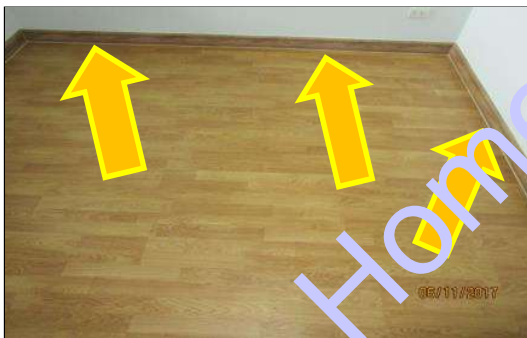
Item 063

บริเวณ	ห้องนอน 2
งาน	บัวพื้น
รายการ	ทาสีอะครีลิก + เก็บแต่งซิลิโคนบัวพื้น โดยรอบ

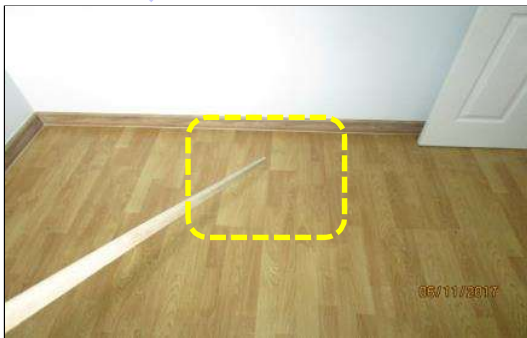
Item 065

บริเวณ	ห้องนอน 2
งาน	พื้น
รายการ	แก้ไขพื้นไม้ด้านห้องนอน 3 ยวบไม้ได้ระดับ

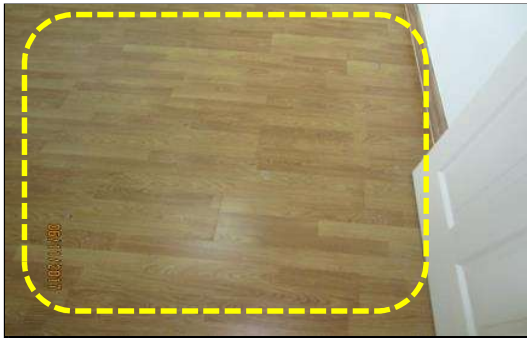
Item 067

บริเวณ	ห้องนอน 2
งาน	พื้น
รายการ	ทำความสะอาดพื้นไม้ โดยรอบ

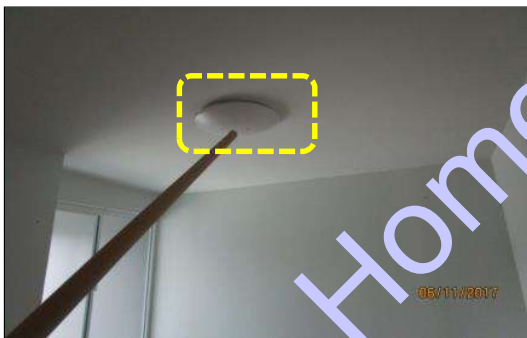
Item 069

บริเวณ	ห้องนอน 2
งาน	โคมไฟ
รายการ	โคมไฟเสียงดังขณะเปิดใช้งาน + ติดตั้งไม่แน่น

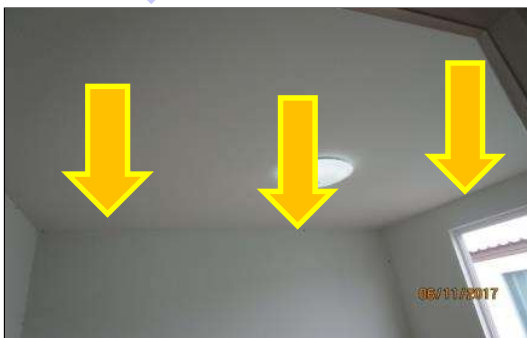
Item 071

บริเวณ	ห้องนอน 3
งาน	ฝ้าเพดาน
รายการ	เก็บแต่งผิวสีขอบฝ้าเพดานโดยรอบ

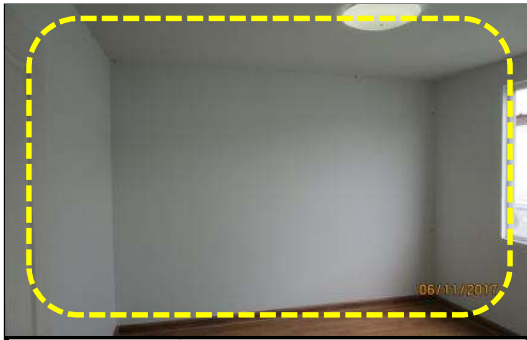
Item 073

บริเวณ	ห้องนอน 3
งาน	ผนัง
รายการ	เก็บแต่งผิวสี + แก้ไขรอยแตกร้าวผนัง ปูน โดยรอบ

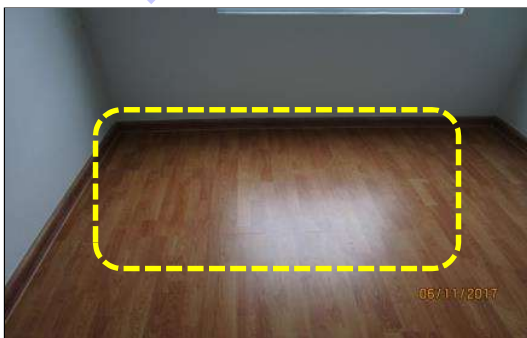
Item 077

บริเวณ	ห้องนอน 3
งาน	พื้น
รายการ	แก้ไขพื้นไม้ด้านหลังบ้านรอยต่อห้อง

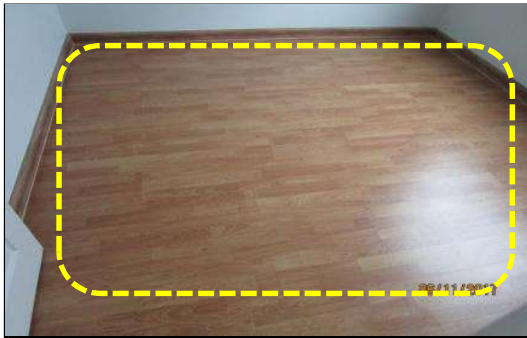
Item 079

บริเวณ	ห้องนอน 3
งาน	พื้น
รายการ	ทำความสะอาดพื้นไม้ โดยรอบ

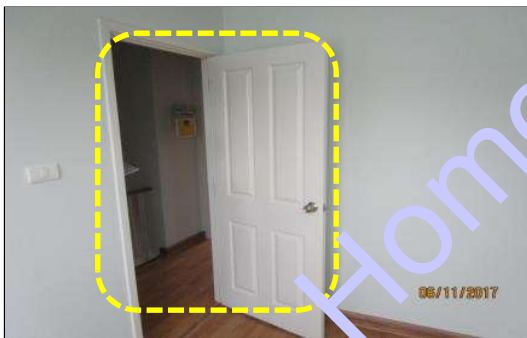
Item 081

บริเวณ	ห้องนอน 3
งาน	ประตู
รายการ	เก็บ แต่งผิวสีบานประตู + สันบาน โดยรอบ

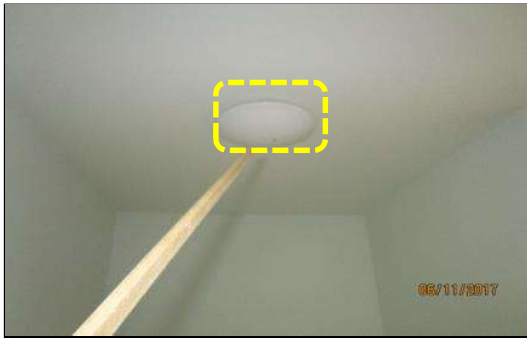
Item 085

บริเวณ	โถงบันได
งาน	คอมไฟ
รายการ	ทำความสะอาดคอมไฟ

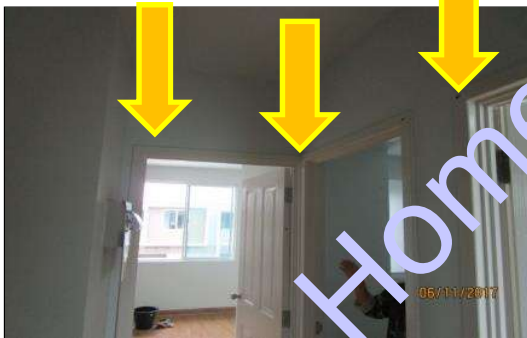
Item 087

บริเวณ	โถงบันได
งาน	ประตู
รายการ	เก็บแต่งรอยต่อเฟรมวงกบประตู ทุกชุด

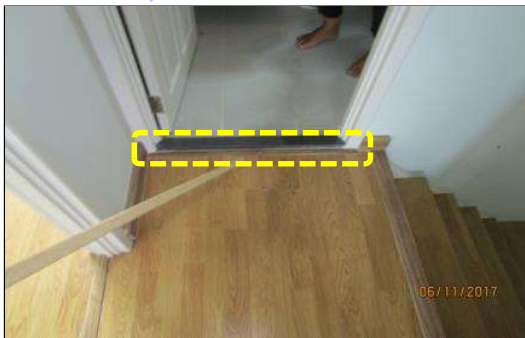
Item 095

บริเวณ	โถงบันได
งาน	พื้น
รายการ	เก็บแต่งซิลิโคนพื้นตัวจบหน้าห้องน้ำ

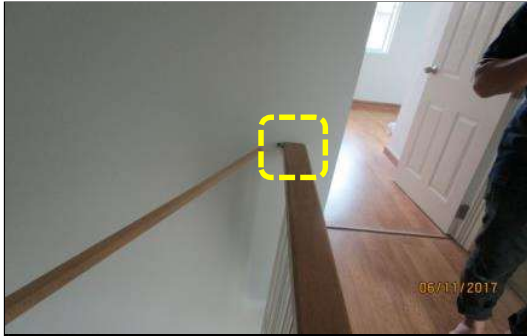
Item 097

บริเวณ	โถงบันได
งาน	ผนัง
รายการ	เก็บแต่งรอยต่อหัวราวกันตกกับผนังปูน

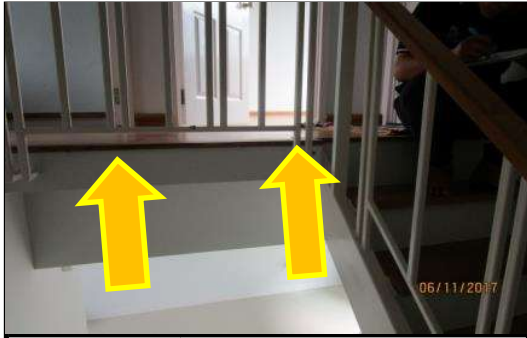
Item 103

บริเวณ	โถงบันได
งาน	พื้น
รายการ	เก็บแต่งซิลิโคนใต้พื้นตัวจบชั้น 2

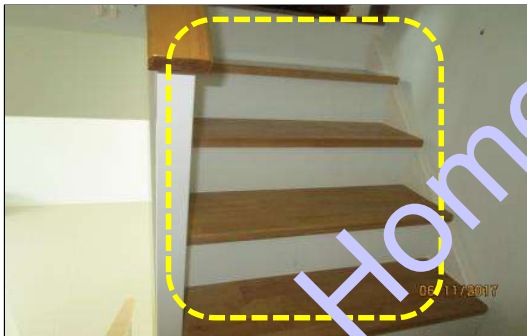
Item 105

บริเวณ	โถงบันได
งาน	บันได
รายการ	เก็บแต่งผิวสีผนังลูกตั้งบันได ทุกชุด

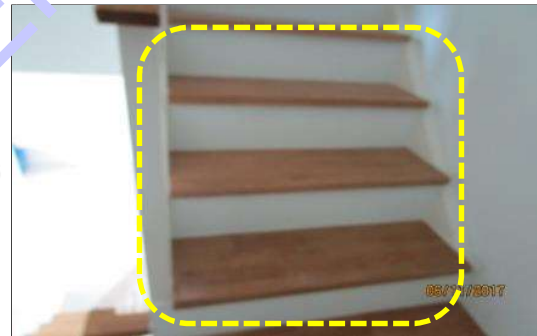
Item 106

บริเวณ	โถงบันได
งาน	บันได
รายการ	เก็บแต่งซิลิโคนรอยต่อลูกตั้ง ลูกนอน บันได ทุกชุด

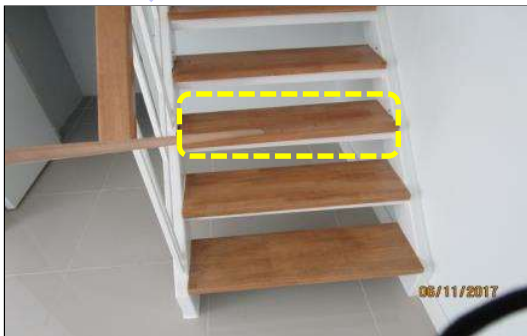
Item 107

บริเวณ	โถงบันได
งาน	บันได
รายการ	ลูกนอนบันไดชั้นที่ 3 ติดตั้งไม่แน่น (นับจากล่างขึ้นบน)

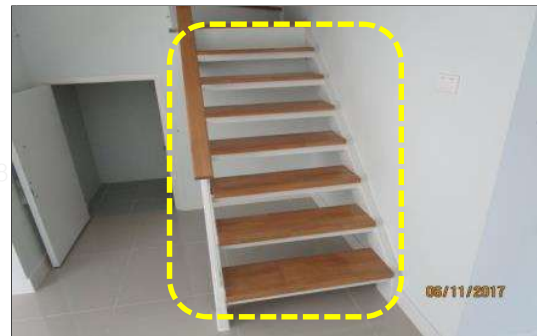
Item 108

บริเวณ	โถงบันได
งาน	บันได
รายการ	เก็บแต่งผิวสีโครงเหล็กบันได โดยรอบ

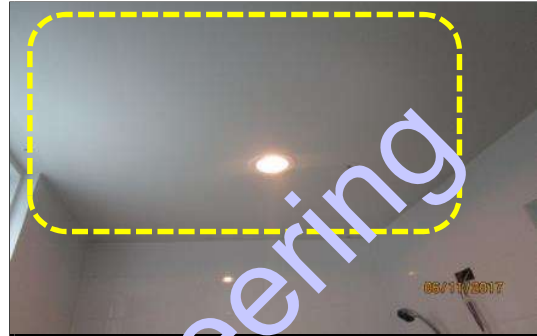
Item 110

บริเวณ	ห้องน้ำ 2
งาน	ฝ้าเพดาน
รายการ	เก็บแต่งผิวสีฝ้าเพดานกลางห้อง

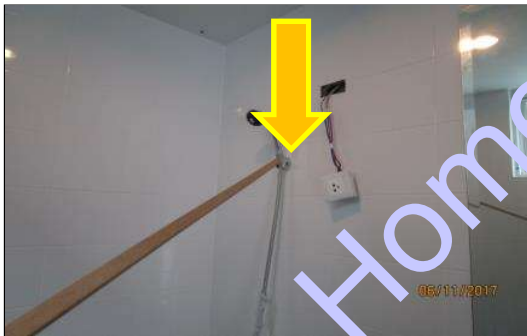
Item 111

บริเวณ	ห้องน้ำ 2
งาน	สุขภัณฑ์
รายการ	ขาเสียบฝักบัวฝักบัวถอดออก

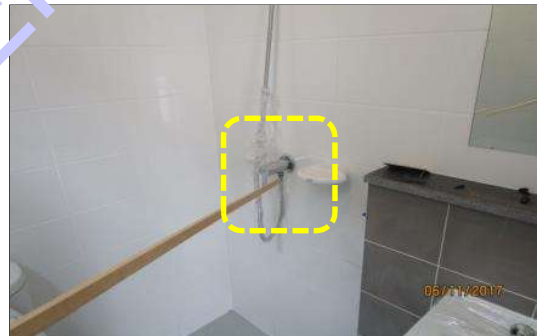
Item 112

บริเวณ	ห้องน้ำ 2
งาน	สุขภัณฑ์
รายการ	สต๊อปรวส้วฝักบัวฝักบัวถอดออก

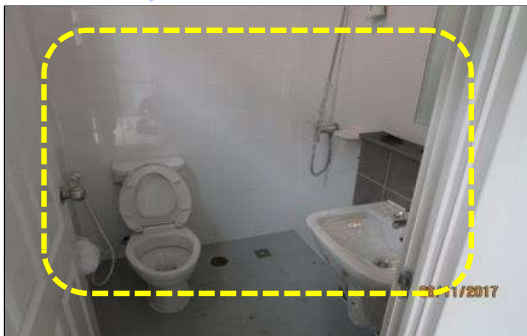
Item 113

บริเวณ	ห้องน้ำ 2
งาน	สุขภัณฑ์
รายการ	ชุดสุขภัณฑ์เป็นสนิม (ตรวจสอบทุกชุด)

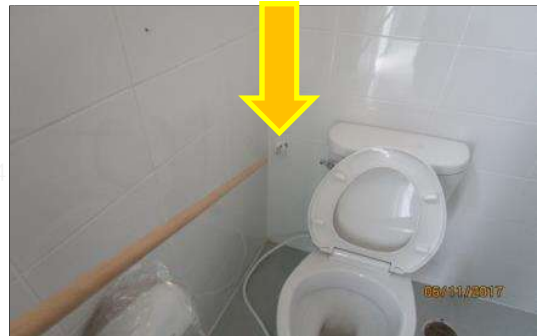
Item 114

บริเวณ	ห้องน้ำ 2
งาน	สุขภัณฑ์
รายการ	สกรูขาเสียบสายน้จืด เป็นสนิม

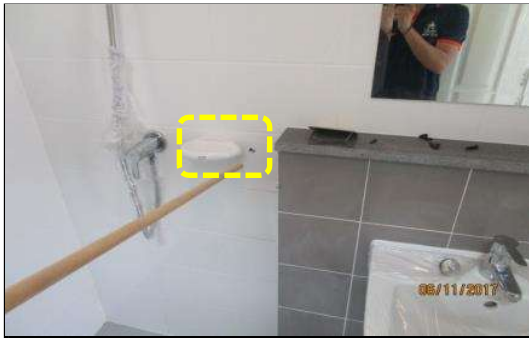
Item 115

บริเวณ	ห้องน้ำ 2
งาน	ผนัง
รายการ	กระเบื้องผนังด้านที่วางสบู่ มีรอยขีดข่วน

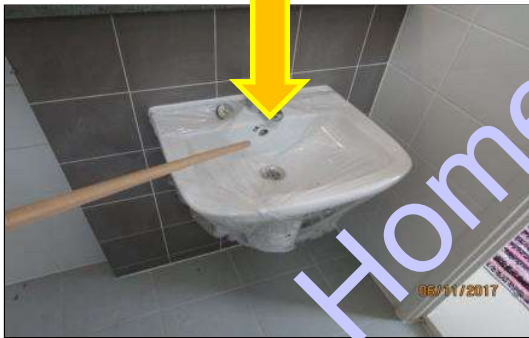
Item 117

บริเวณ	ห้องน้ำ 2
งาน	สุขภัณฑ์
รายการ	อุบกรณอ่างล้างหน้า ติดตั้งไม่ครบ

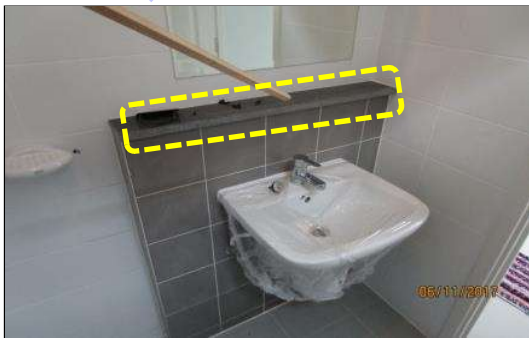
Item 119

บริเวณ	ห้องน้ำ 2
งาน	ท็อปหิน
รายการ	ท็อปหินด้านกระจกเงา มีผดลอก

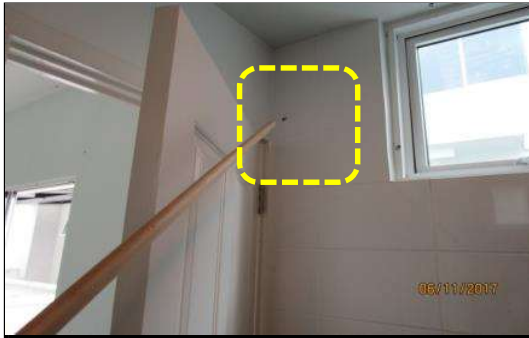
Item 121

บริเวณ	ห้องน้ำ 2
งาน	ผนัง
รายการ	กระเบื้องผนังด้านทางเข้า มีรอยขีดข่วน

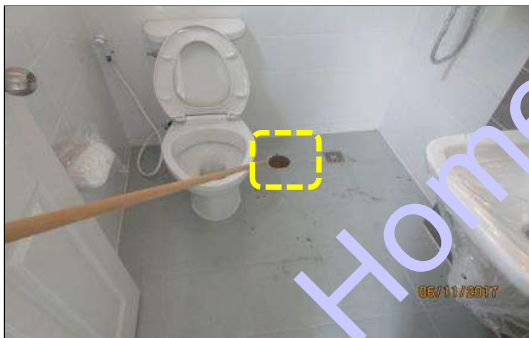
Item 123

บริเวณ	ห้องน้ำ 2
งาน	พื้น
รายการ	กระเบื้องพื้นด้านบ่อ Clean-out ขอบบิ่น

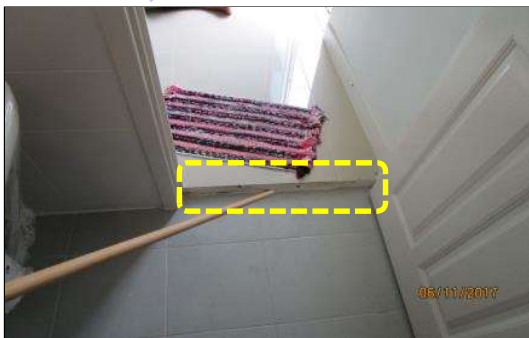
Item 125

บริเวณ	ห้องน้ำ 2
งาน	พื้น
รายการ	กระเบื้องพื้นธรณีประตูไม่เต็มพื้นที่

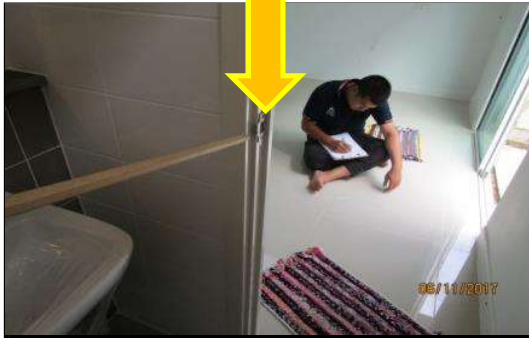
Item 127

บริเวณ	ห้องน้ำ 2
งาน	ประตุ
รายการ	เข้ารับเดือยลูกบิดประตูติดตั้งไม่แน่น

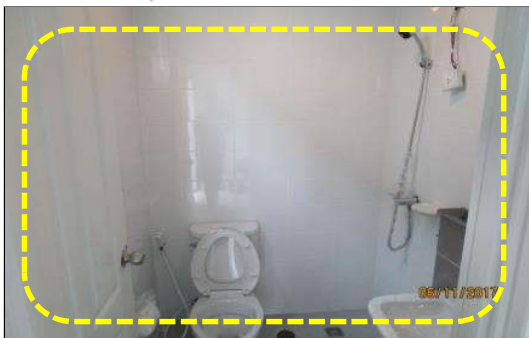
Item 131

บริเวณ	ห้องน้ำ 2
งาน	ผนัง
รายการ	ทำความสะอาด + เก็บแต่งยาแนว กระเบื้องผนัง โดยรอบ

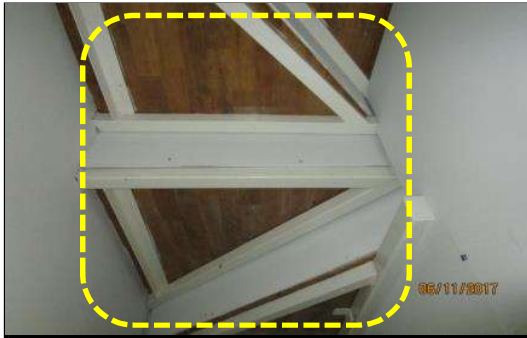
Item 133

บริเวณ	ห้องเก็บของ
งาน	บันได
รายการ	เก็บแต่งผิวสีชุดโครงเหล็กบันได โดยรวม

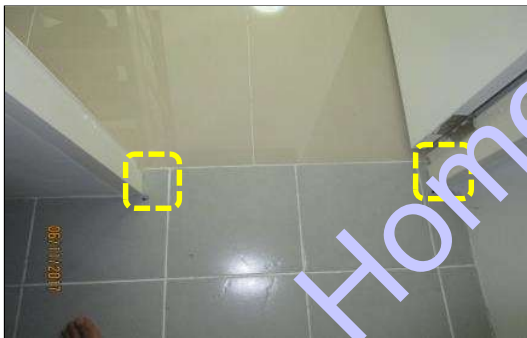
Item 135

บริเวณ	ห้องเก็บของ
งาน	ประตู
รายการ	ตบวงกบประตูลอยสูงไม่ได้ระดับ

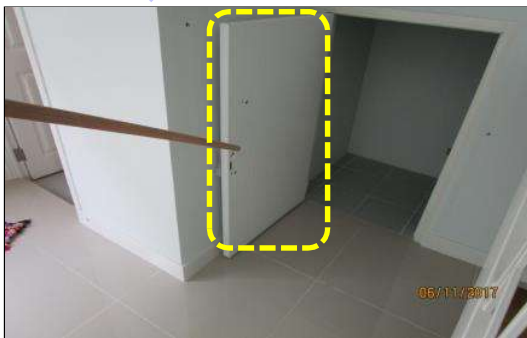
Item 137

บริเวณ	ห้องเก็บของ
งาน	ประตู
รายการ	บานประตูห้องเก็บของแตกเสียหาย

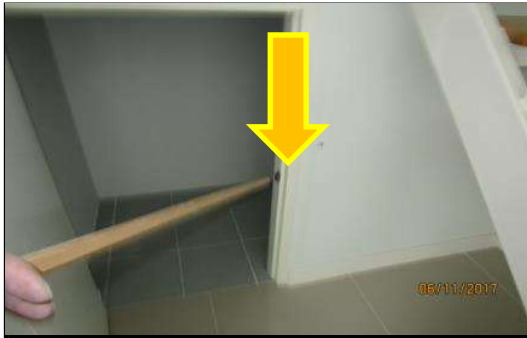
Item 139

บริเวณ	ห้องเก็บของ
งาน	ประตู
รายการ	แม่เหล็กประตูห้องเก็บของใช้งานไม่ได้

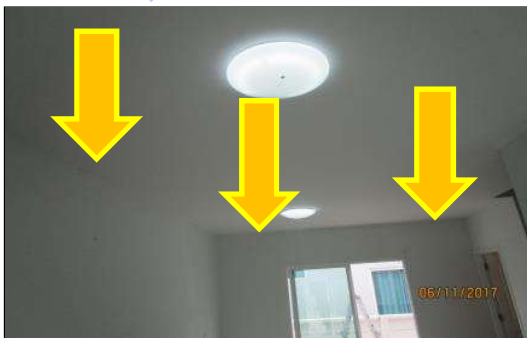
Item 143

บริเวณ	โถงล่าง + อเนกประสงค์
งาน	ฝ้าเพดาน
รายการ	เก็บแต่งผิวสีขอบฝ้าเพดานโดยรอบ

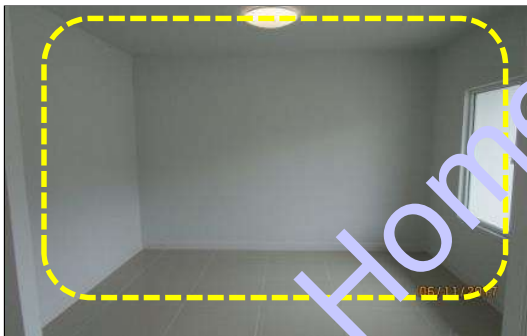
Item 147

บริเวณ	โถงล่าง + อเนกประสงค์
งาน	ผนัง
รายการ	เก็บแต่งผิวสี + แก้ไขรอยแตกร้าวผนังปูน โดยรอบ

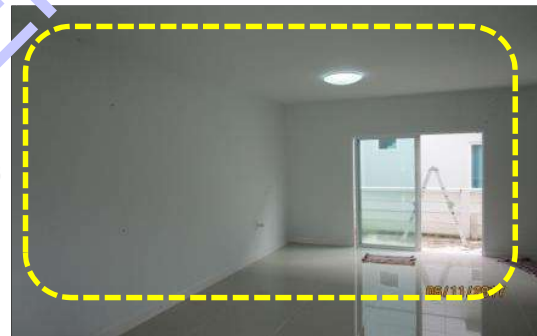
Item 148

บริเวณ	โถงล่าง + อเนกประสงค์
งาน	ผนัง
รายการ	เก็บแต่งผิวสี + แก้ไขรอยแตกร้าวผนังปูน โดยรอบ

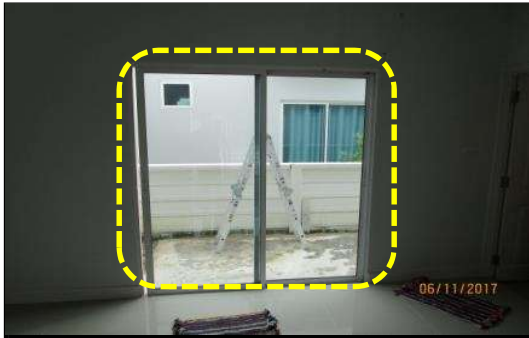
Item 151

บริเวณ	โถงล่าง + อเนกประสงค์
งาน	ประตู
รายการ	ทำความสะอาดเฟรมประตู หน้าต่าง ทุกชุด

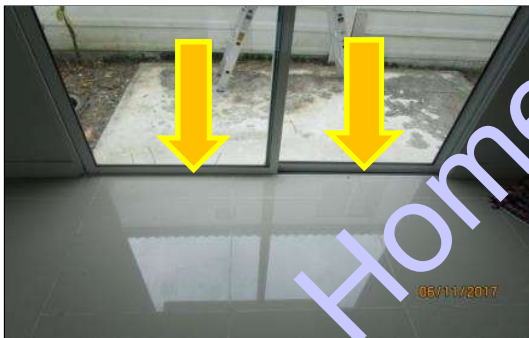
Item 153

บริเวณ	โถงล่าง + อเนกประสงค์
งาน	พื้น
รายการ	เก็บแต่งซิลิโคนพื้นติดรางประตู

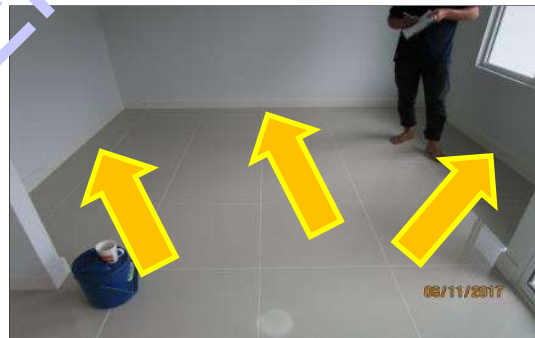
Item 154

บริเวณ	โถงล่าง + อเนกประสงค์
งาน	บัวพื้น
รายการ	เก็บขัดแต่งผิวสีบัวพื้น โดยรอบ

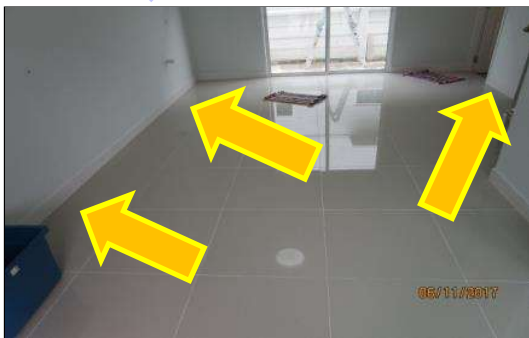
Item 155

บริเวณ	โถงล่าง + อเนกประสงค์
งาน	บัวพื้น
รายการ	เก็บขัดแต่งผิวสีบัวพื้น โดยรอบ

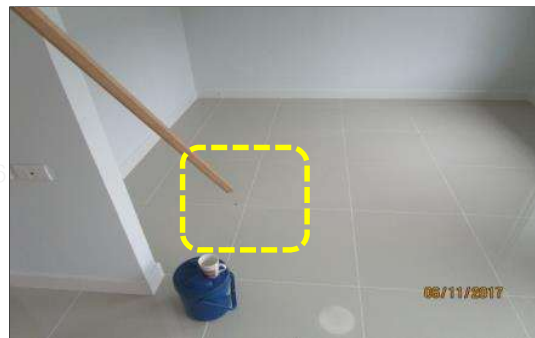
Item 156

บริเวณ	โถงล่าง + อเนกประสงค์
งาน	พื้น
รายการ	กระเบื้องพื้นด้านอเนกประสงค์ขอบบิ่น

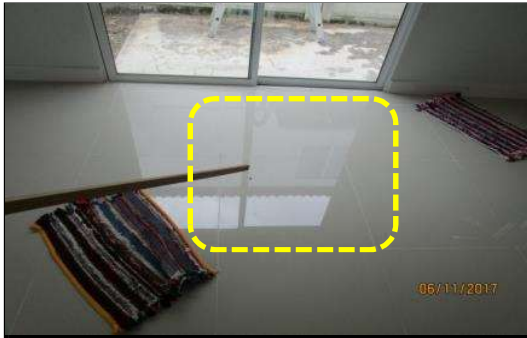
Item 157

บริเวณ	โถงล่าง + อเนกประสงค์
งาน	พื้น
รายการ	กระเบื้องพื้นด้านหลังบ้านมีรอยขีดข่วน

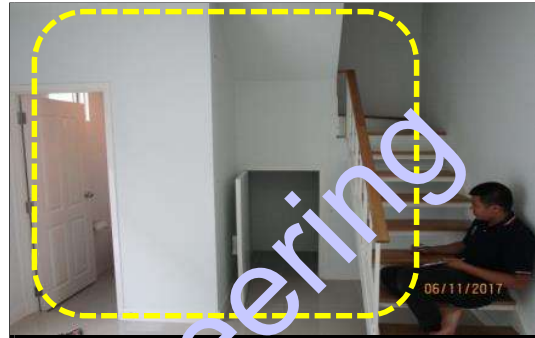
Item 158

บริเวณ	โถงล่าง + อเนกประสงค์
งาน	ผนัง
รายการ	เก็บแต่งผิวสี + แก้ไขรอยแตกกร้าวผนังปูน โดยรอบ

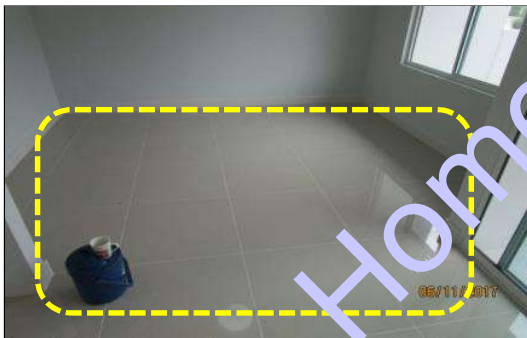
Item 159

บริเวณ	โถงล่าง + อเนกประสงค์
งาน	พื้น
รายการ	ทำความสะอาด + เก็บแต่งยาแนว กระเบื้องพื้น โดยรอบ

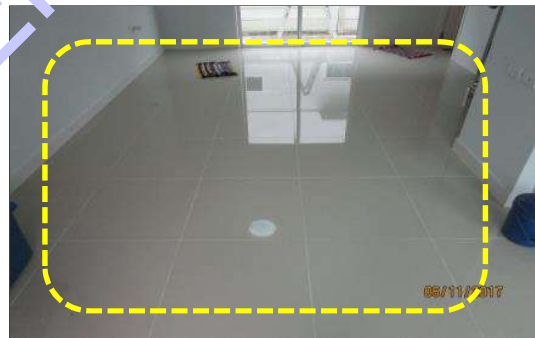
Item 160

บริเวณ	โถงล่าง + อเนกประสงค์
งาน	พื้น
รายการ	ทำความสะอาด + เก็บแต่งยาแนว กระเบื้องพื้น โดยรอบ

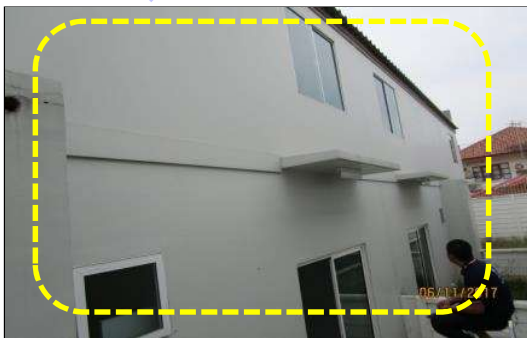
Item 161

บริเวณ	หลังบ้าน
งาน	ผนัง
รายการ	เก็บแต่งผิวสี + แก้ไขรอยแตกกร้าวผนังปูนโดยรอบชั้น 1,2

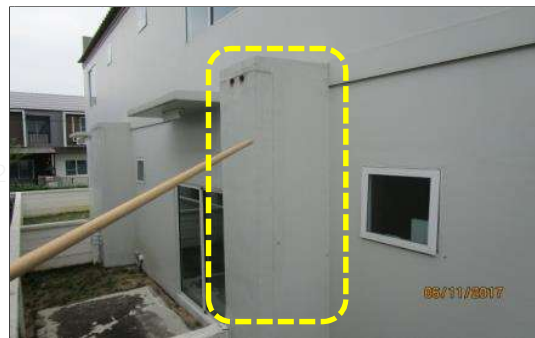
Item 162

บริเวณ	หลังบ้าน
งาน	ผนัง
รายการ	เก็บแต่งผิวสี + แก้ไขรอยแตกกร้าวผนังกล่อ่งซาร์ป

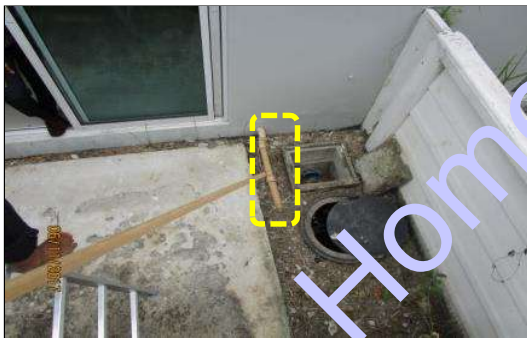
Item 165

บริเวณ	หลังบ้าน
งาน	พื้น
รายการ	ฝังเล็บท่อน้ำทิ้งอ่างล้างจานให้เรียบร้อย

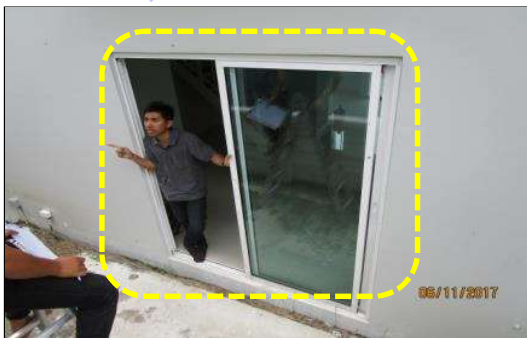
Item 167

บริเวณ	หลังบ้าน
งาน	ประตู
รายการ	ทำความสะอาดเฟรมประตู โดยรอบ

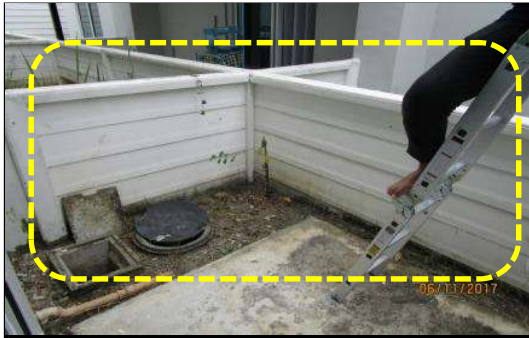
Item 169

บริเวณ	หลังบ้าน
งาน	ผนัง
รายการ	เก็บแต่งผิวสี + แก้ไขรอยแตกร้าวผนัง รั้วแบ่งแปลง โดยรอบ

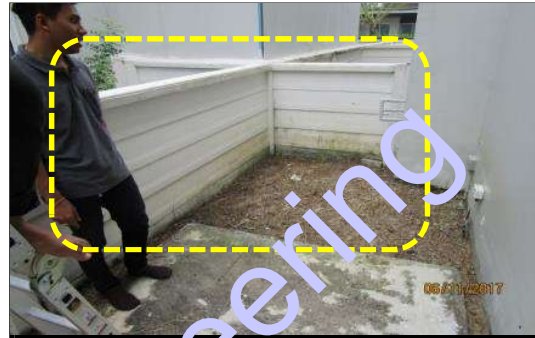
Item 170

บริเวณ	หลังบ้าน
งาน	ผนัง
รายการ	เก็บแต่งผิวสี + แก้ไขรอยแตกร้าวผนังรั้ว แบ่งแปลง โดยรอบ

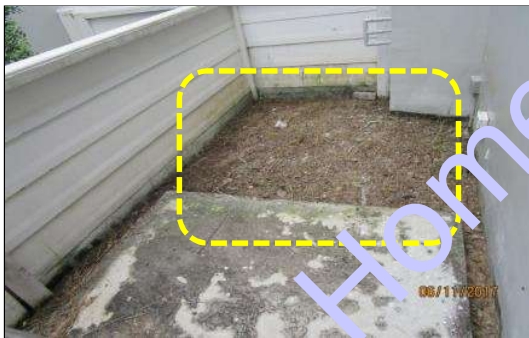
Item 171

บริเวณ	หลังบ้าน
งาน	พื้น
รายการ	ปรับระดับพื้นดิน และ เก็บเศษวัสดุ ออกโดยรอบ

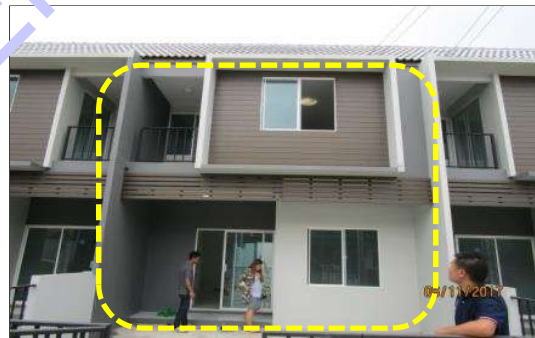
Item 172

บริเวณ	หน้าบ้าน
งาน	ผนัง
รายการ	เก็บแต่งผิวสี + แก้ไขรอยแตกร้าวผนังปูน โดยรอบชั้น 1,2

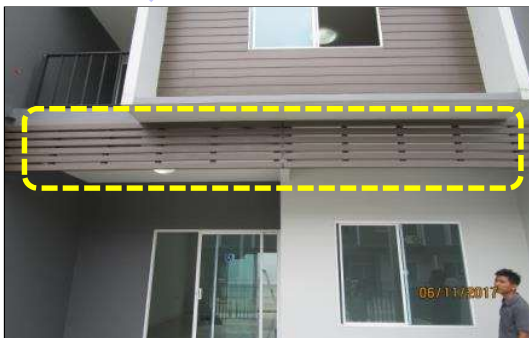
Item 173

บริเวณ	หน้าบ้าน
งาน	แผงประดับ
รายการ	เก็บแต่งผิวสีชุดแผงประดับ

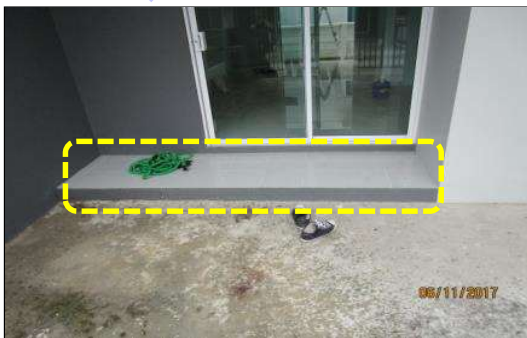
Item 179

บริเวณ	หน้าบ้าน
งาน	พื้น
รายการ	ทำความสะอาด + เก็บแต่งยาแนว กระเบื้องพื้น โดยรอบ

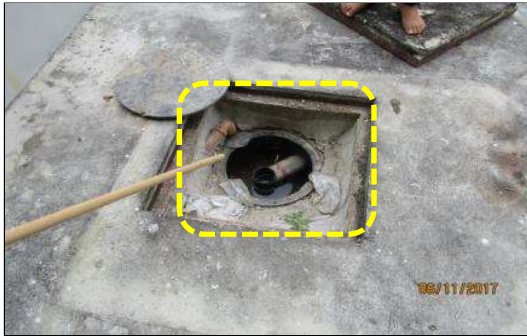
Item 181

บริเวณ	หน้าบ้าน
งาน	ถึงบ่อบัด
รายการ	ทำความสะอาดเศษดินในถึงบ่อบัด

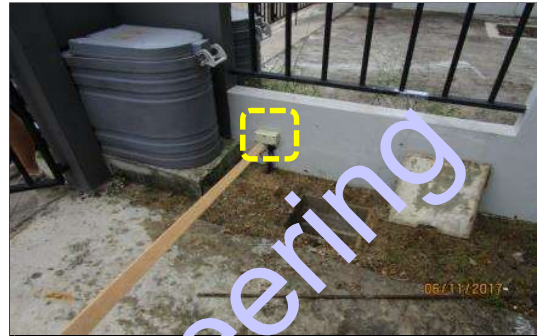
Item 182

บริเวณ	หน้าบ้าน
งาน	บล็อกไฟ
รายการ	สกรูบล็อกเป็นสนิม ทุกชุด

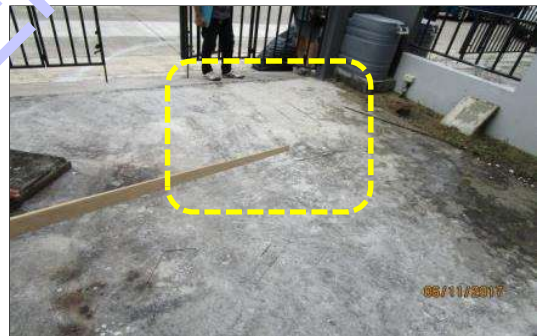
Item 184

บริเวณ	หน้าบ้าน
งาน	พื้น
รายการ	เหล็กเสริมพื้นโรงจอดรถไหล

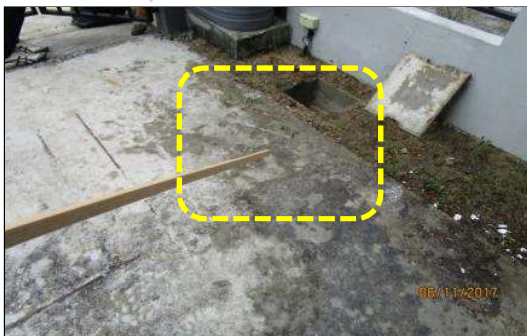
Item 185

บริเวณ	หน้าบ้าน
งาน	พื้น
รายการ	ถอนตะปูออกจากพื้นโรงจอดรถ

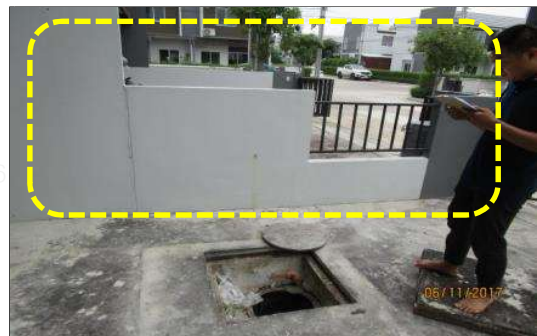
Item 186

บริเวณ	หน้าบ้าน
งาน	ผนัง
รายการ	เก็บแต่งผิวสี + แก้ไขรอยแตกร้าวผนังรั้ว แบ่งแปลง โดยรอบ

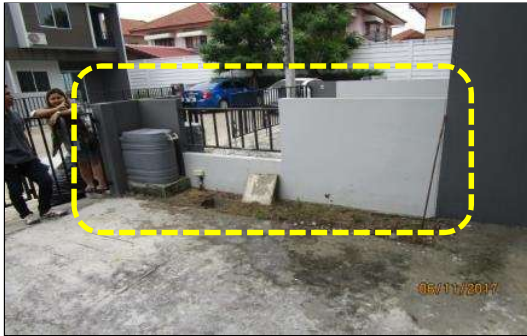
Item 187

บริเวณ	หน้าบ้าน
งาน	ผนัง
รายการ	เก็บแตงผิวสี + แก้ไขรอยแตกร้าวผนัง รื้อแบ่งแปลง โดยรอบ

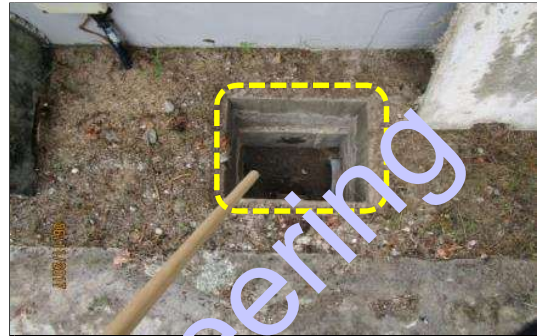
Item 188

บริเวณ	หน้าบ้าน
งาน	บ่อพัก
รายการ	ทำความสะอาดบ่อพัก ทุกบ่อ

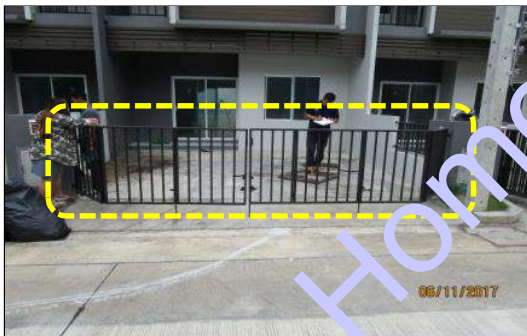
Item 189

บริเวณ	หน้าบ้าน
งาน	ประตู
รายการ	ทำความสะอาด + เก็บแตงผิวสีประตู รื้อ และ รื้อเหล็กไปรง

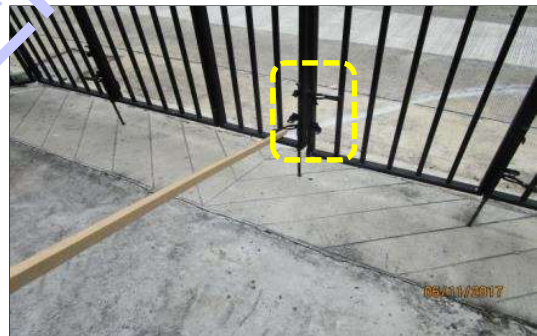
Item 190

บริเวณ	หน้าบ้าน
งาน	ประตู
รายการ	กลอนประตูล๊อคกับหูช้างไม่ได้

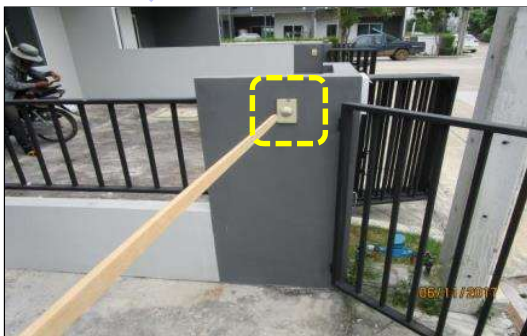
Item 191

บริเวณ	หน้าบ้าน
งาน	กริ่ง
รายการ	ทำความสะอาดสัญญาณกริ่ง

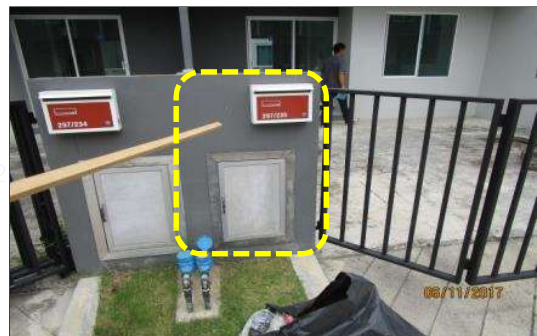
Item 192

บริเวณ	หน้าบ้าน
งาน	ผนัง
รายการ	เก็บแตงผิวสี + แก้ไขรอยแตกร้าวผนังปูน รื้อหน้าบ้าน

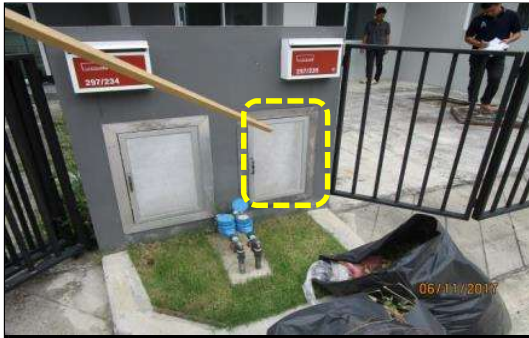
Item 193

บริเวณ	หน้าบ้าน
งาน	ประตู
รายการ	ทำความสะอาดเฟรมประตูถึงขยะ + มือจับเก่า

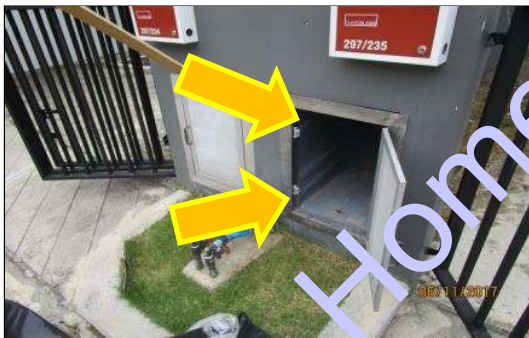
Item 195

บริเวณ	หน้าบ้าน
งาน	ประตู
รายการ	สกรูตัวล็อคประตูถึงขยะเป็นสนิม

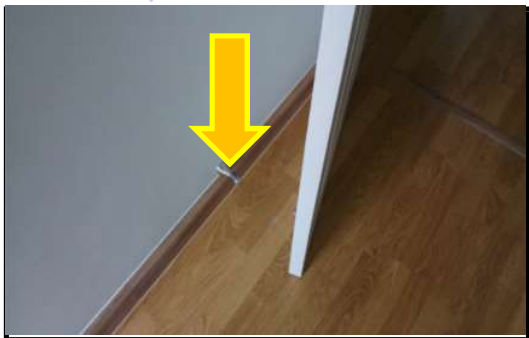
Item 197

บริเวณ	ห้องนอน 1
งาน	ประตู
รายการ	กันชนประตูติดตั้งไม่แน่น

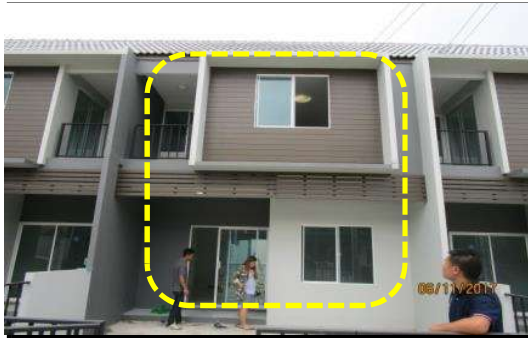
Item 199

บริเวณ	โดยรอบ
งาน	ประตู หน้าต่าง
รายการ	ยังไม่ได้ตรวจสอบ การรั่วซึมที่ขอบเฟรม ประตู หน้าต่างทุกชุด (น้ำไหลเบา)
