BLUE HOME

โครงการ นันทวัน บางนา กม 7

เข้าตรวจครั้งที่ 1 วันที่ xxx

รายการแก้ไข

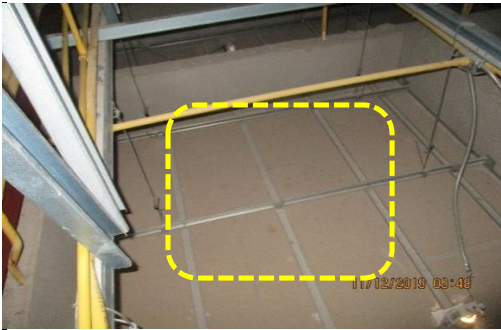
Item 001

บริเวณ	บนฝ้าเพดาน
งาน	บนฝ้าเพดาน
รายการ	ตรวจสอบ หลังคารั่วซึมด้านกลางบ้าน

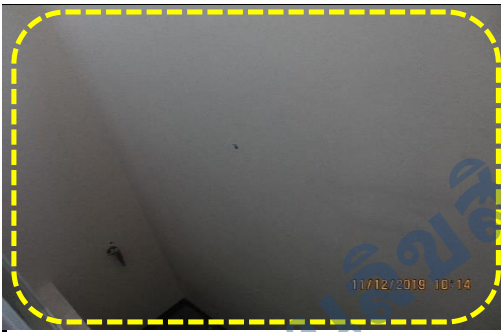
Item 003

บริเวณ	ห้องน้ำ 1
งาน	ผนัง
รายการ	เก็บแต่งผิวสีผนังปูนด้านจัดสวนโดยรอบ

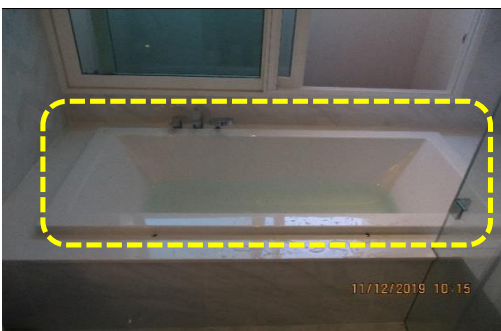
Item 005

บริเวณ	ห้องน้ำ 1
งาน	อ่างอาบน้ำ
รายการ	เก็บสีลิลิโคนขอบอ่างอาบน้ำ โดยรอบ

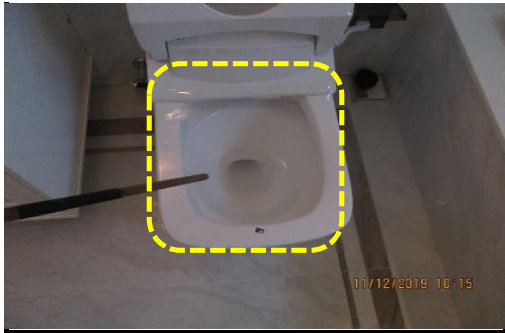
Item 007

บริเวณ	ห้องน้ำ 1
งาน	สุขภัณฑ์
รายการ	ทำความสะอาดชักโครก

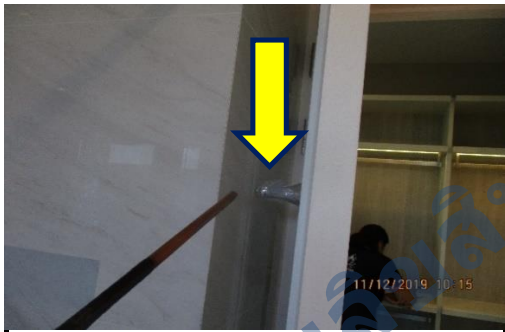
Item 009

บริเวณ	ห้องน้ำ 1
งาน	ตะขอแขวนผ้า
รายการ	แก้ไขระยะตะขอแขวนผ้าชนผนัง

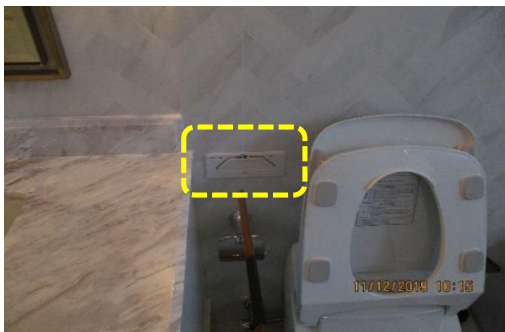
Item 011

บริเวณ	ห้องน้ำ 1
งาน	สุขภัณฑ์
รายการ	ยังไม่ได้ติดตั้งอุปกรณ์ชักโครก

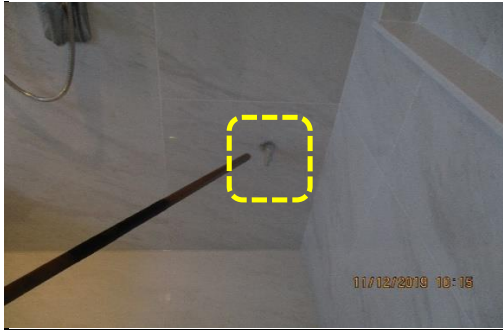
Item 013

บริเวณ	ห้องน้ำ 1
งาน	ก๊อกรัด
รายการ	เก็บซีลซิลิโคนฝ้าฉาบก๊อกรัด

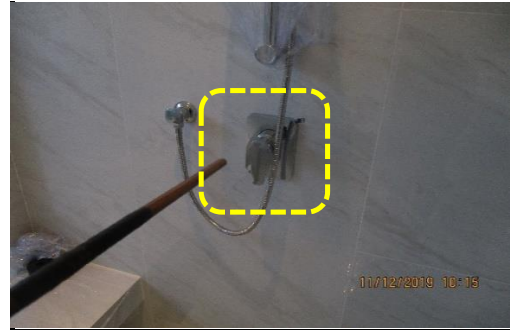
Item 014

บริเวณ	ห้องน้ำ 1
งาน	ก๊อกรัด
รายการ	เก็บซีลซิลิโคนฝ้าฉาบวงส้วมฝักบัว

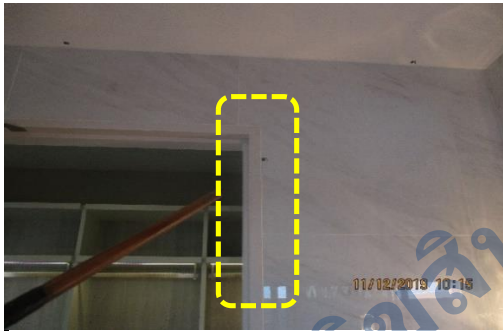
Item 015

บริเวณ	ห้องน้ำ 1
งาน	ผนัง
รายการ	เก็บแต่งยาแนวผนังขอบวงกบประตู

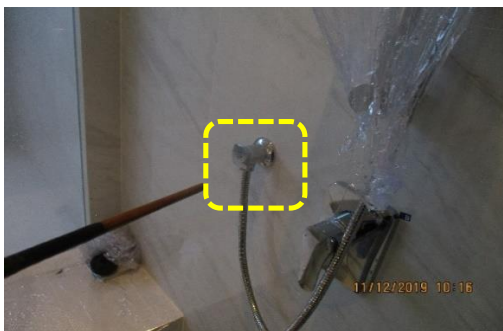
Item 017

บริเวณ	ห้องน้ำ 1
งาน	ฝักบัว
รายการ	แก้ไขสายน้ำตีวาล์วฝักบัวน้ำรั่ว

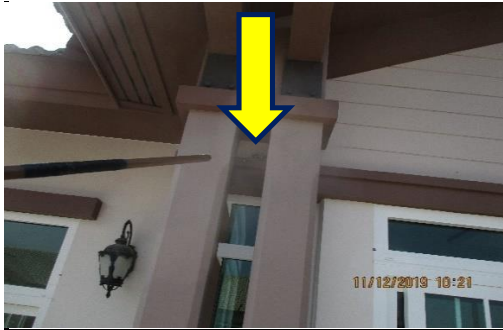
Item 019

บริเวณ	ระเบียง
งาน	ผนัง
รายการ	ย้ายรั้งนออกจกผนัง

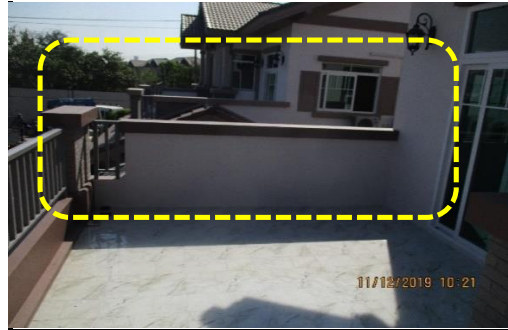
Item 020

บริเวณ	ระเบียง
งาน	ผนัง
รายการ	เก็บแต่งผิวสีผนังปูน โดยรอบ

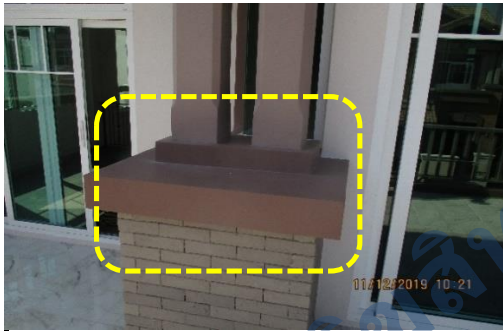
Item 021

บริเวณ	ระเบียง
งาน	ผนัง
รายการ	เก็บแต่งผิวสีผนังปูน โดยรอบ

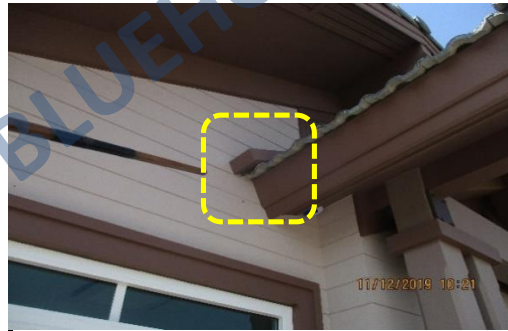
Item 022

บริเวณ	ระเบียง
งาน	ผนัง
รายการ	เก็บแต่งผิวสีความเรียบร้อยผนังใต้ปีกนก

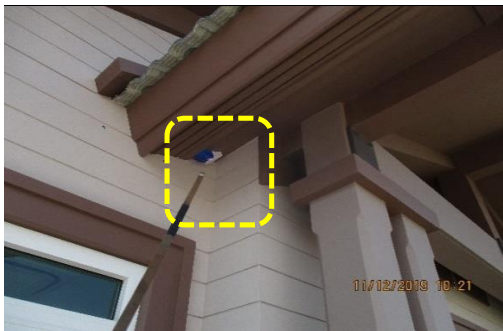
Item 023

บริเวณ	ระเบียง
งาน	ผนัง
รายการ	เก็บแต่งผิวสีผนังปูนใต้ฝ้าชายคา

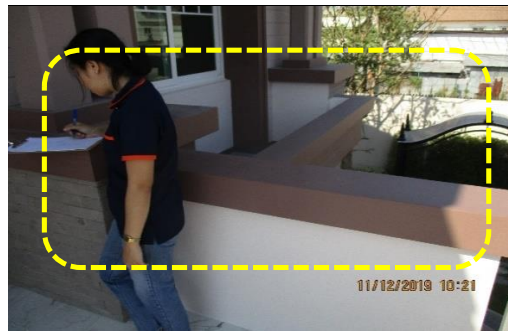
Item 024

บริเวณ	ระเบียง
งาน	ผนัง
รายการ	เก็บแต่งผิวสีผนังปูน โดยรอบ

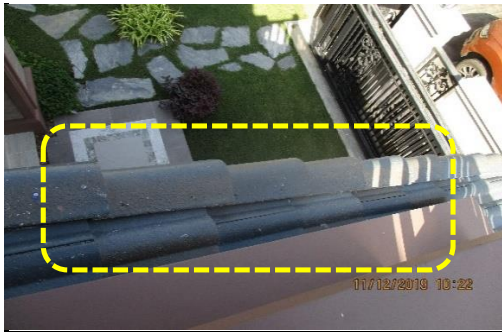
Item 025

บริเวณ	ระเบียง
งาน	หลังคา
รายการ	ทำความสะอาดแผ่นกระเบื้องหลังคา โดยรอบ

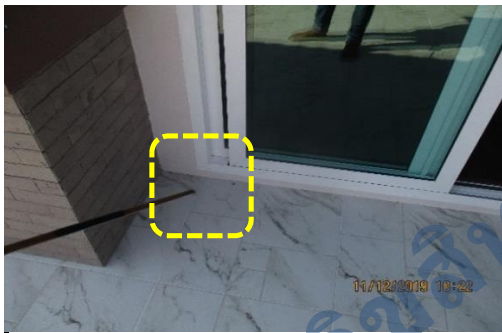
Item 027

บริเวณ	ระเบียง
งาน	พื้น
รายการ	แก้ไขกระเบื้องพื้นด้านประตูห้องนอน 1 มีรอยดลอก

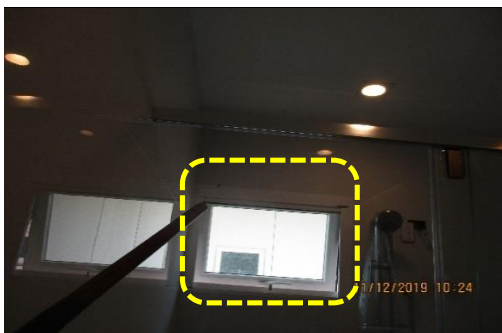
Item 029

บริเวณ	ห้องน้ำ 3
งาน	ผนัง
รายการ	เก็บแต่งผนังขอบเฟรมหน้าต่าง

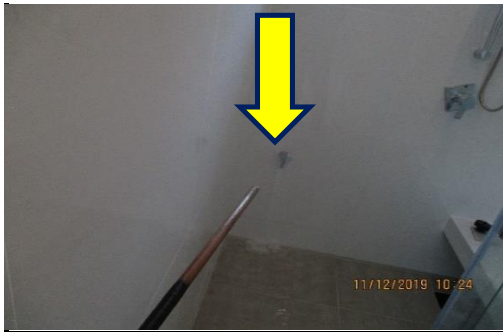
Item 031

บริเวณ	ห้องน้ำ 3
งาน	ก๊อกล๊อค
รายการ	แก้ไขก๊อกล๊อคติดตั้งเอียง

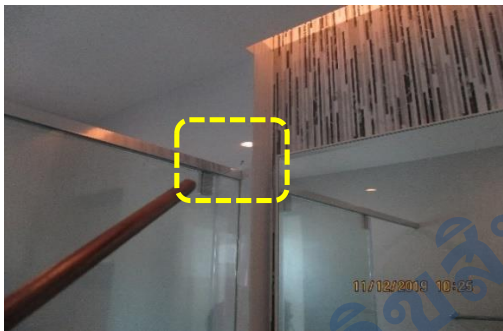
Item 033

บริเวณ	ห้องน้ำ 3
งาน	พิน
รายการ	แก้ไขกระเบื้องพินขอบจากอาบน้ ติดตั้งไม่ได้ระยะ

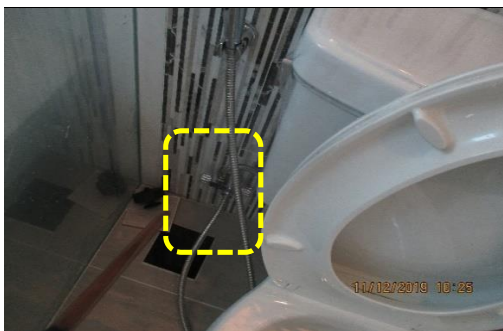
Item 035

บริเวณ	ห้องน้ำ 3
งาน	สุขภัณฑ์
รายการ	แก้ไขฝาฉีกสตอปวาล์วชักโครกไม่แนบ ผนัง

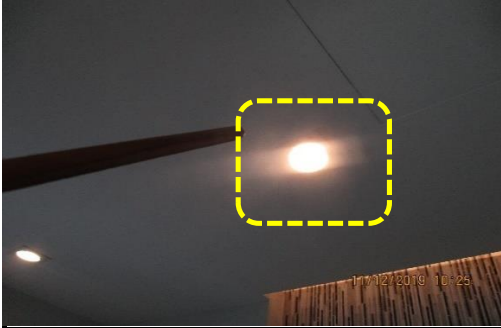
Item 037

บริเวณ	ห้องน้ำ 3
งาน	คอมไฟ
รายการ	แก้ไขคอมไฟติดตั้งไม่แน่น (หลุด)

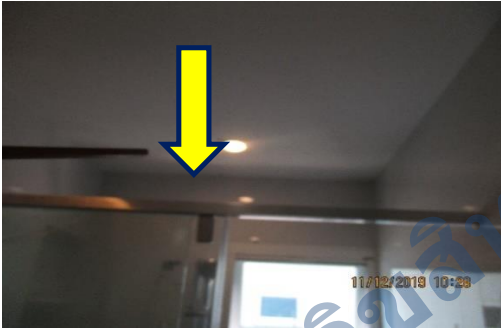
Item 039

บริเวณ	ห้องน้ำ 2
งาน	ผ้าเพดาน
รายการ	เก็บแต่งผิวสีขอบผ้าเพดาน โดยรอบ

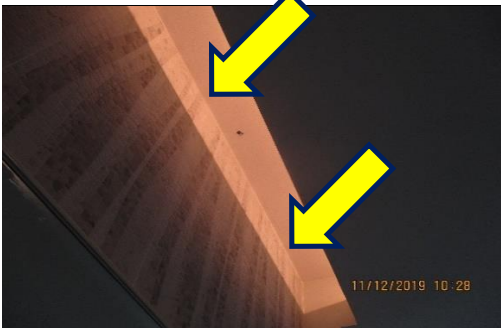
Item 041

บริเวณ	ห้องน้ำ 2
งาน	ผ้าเพดาน
รายการ	เก็บแต่งผิวสีผ้าเพดานวางซ่อนไฟ

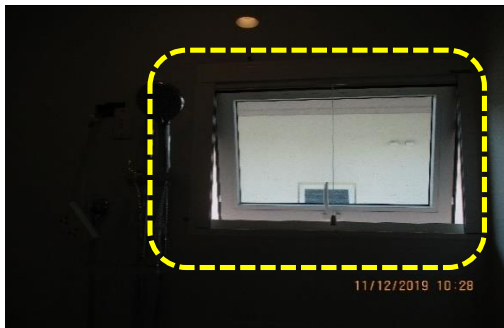
Item 042

บริเวณ	ห้องน้ำ 2
งาน	ผนัง
รายการ	เก็บแต่งผนังขอบเฟรมหน้าต่าง

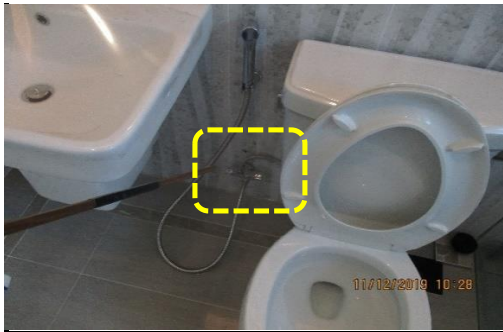
Item 043

บริเวณ	ห้องน้ำ 2
งาน	ชักโครก
รายการ	แก้ไขฝ้าฉลอสติอปวาล์วชักโครกไม่แนบผนัง

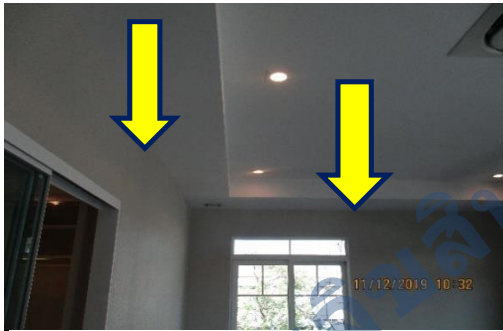
Item 045

บริเวณ	ห้องนอน 1
งาน	ฝ้าเพดาน
รายการ	เก็บแต่งผิวสีขอบฝ้าเพดาน โดยรอบ

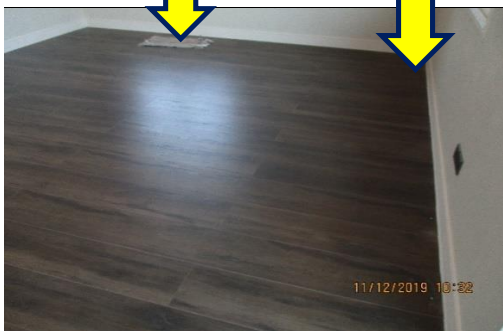
Item 047

บริเวณ	ห้องนอน 1
งาน	พื้น
รายการ	แก้ไขพื้นไม้ยวบบริเวณขอบ (ตรวจสอบโดยรอบ)

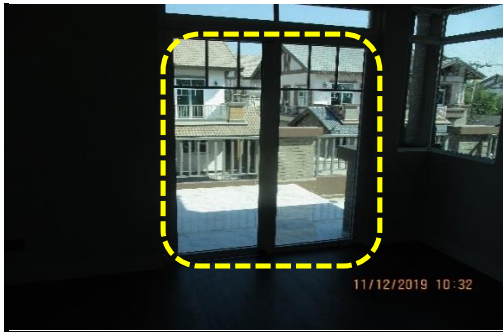
Item 049

บริเวณ	ห้องนอน 1
งาน	ประตู
รายการ	แก้ไขเฟรมประตูระเบียงมีรอยดลอก

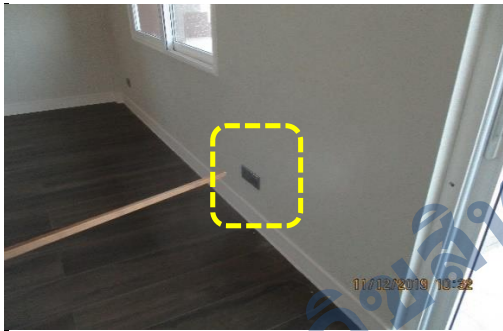
Item 051

บริเวณ	ห้องนอน 1
งาน	ปลั๊กไฟ
รายการ	แก้ไขปลั๊กไฟด้านหน้าบ้านติดตั้งเฉียง

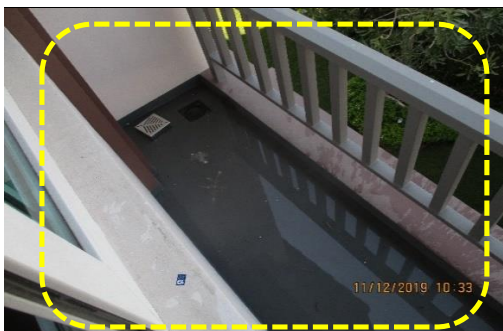
Item 053

บริเวณ	ห้องนอน 1
งาน	พื้นกันสาด
รายการ	เก็บแต่งผิวสีผนัง และพื้นกันสาดด้านข้าง

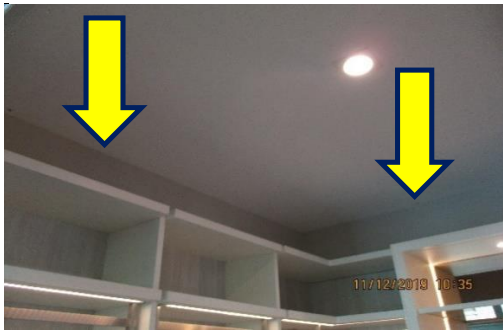
Item 055

บริเวณ	แต่งตัว
งาน	ผ้าเพดาน
รายการ	เก็บแต่งผิวสีขอบผ้าเพดาน โดยรอบ

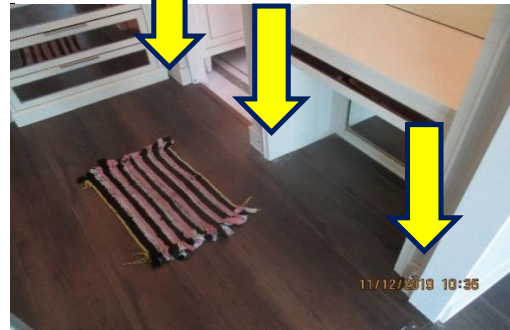
Item 056

บริเวณ	แต่งตัว
งาน	บัวพื้น
รายการ	เก็บขัดแต่งผิวสีบัวพื้น โดยรอบ

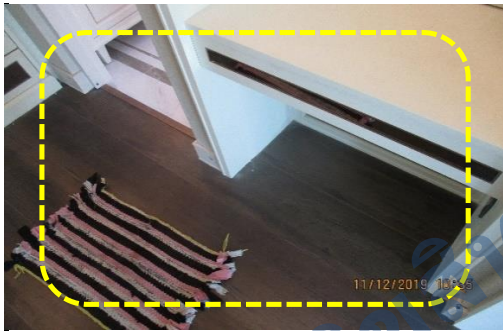
Item 057

บริเวณ	แต่งตัว
งาน	โต๊ะเครื่องแป้ง
รายการ	เก็บซีลซิลิโคนขอบตีนวงกบ และโต๊ะเครื่องแป้ง

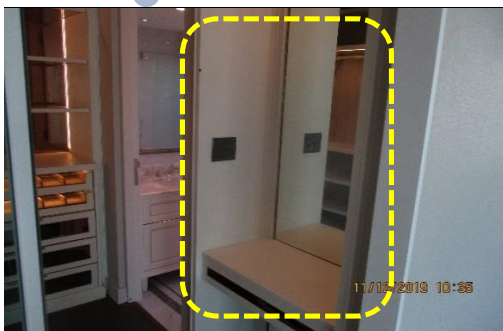
Item 059

บริเวณ	แต่งตัว
งาน	ผนัง
รายการ	เก็บแต่งผิวสีผนังด้านโต๊ะเครื่องแป้ง

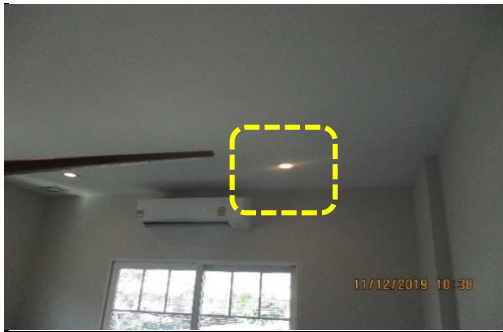
Item 061

บริเวณ	ห้องนอน 2
งาน	ฝ้าเพดาน
รายการ	เก็บซิลิโคนฝ้าเพดานด้านขอบคิ้วไฟ ทุกชุด

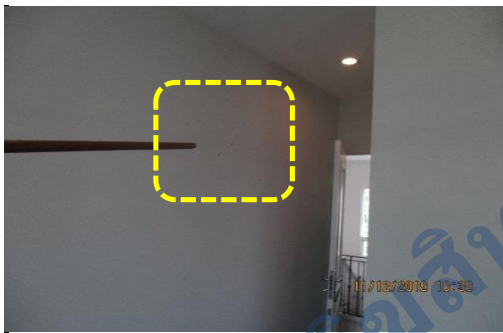
Item 063

บริเวณ	ห้องนอน 2
งาน	ผนัง
รายการ	แก้ไขผนัง wall ฉีกขาด โดยรอบ

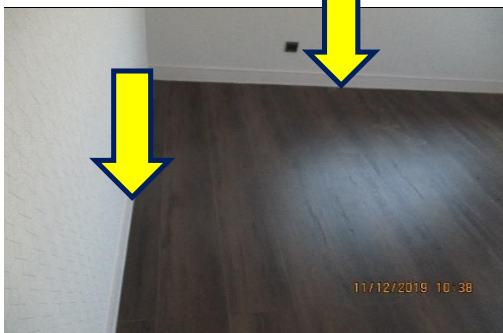
Item 065

บริเวณ	ห้องนอน 2
งาน	พื้น
รายการ	แก้ไขพื้นไม้ยวบบริเวณขอบ (ตรวจสอบ โดยรอบ)

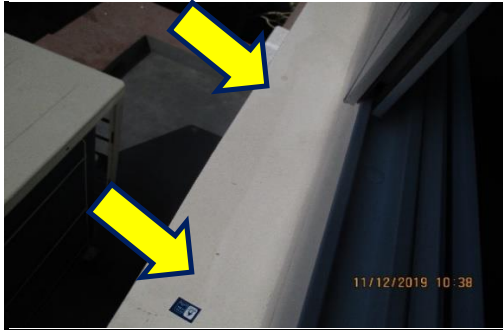
Item 067

บริเวณ	ห้องนอน 2
งาน	ผนัง
รายการ	เก็บแต่งผนังขอบเฟรมหน้าต่าง ภายนอก ทุกชุด

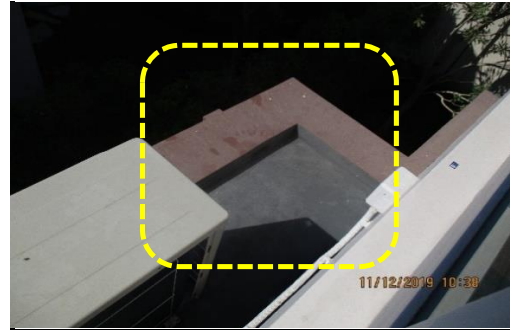
Item 068

บริเวณ	ห้องนอน 2
งาน	พื้นกันสาด
รายการ	เก็บแต่งผิวสีพื้นกันสาด โดยรอบ

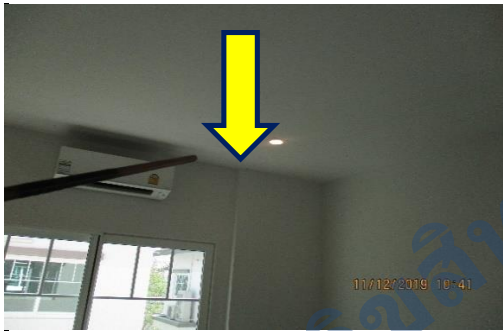
Item 069

บริเวณ	ห้องนอน 3
งาน	ฝ้าเพดาน
รายการ	เก็บแต่งผิวสีขอบฝ้าเพดาน โดยรอบ

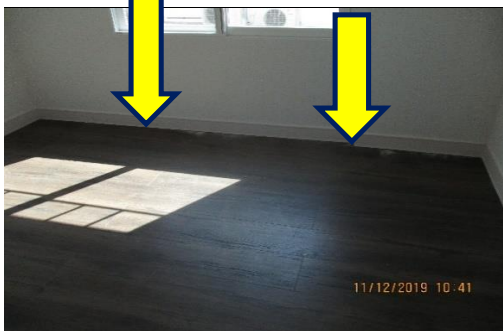
Item 071

บริเวณ	ห้องนอน 3
งาน	พื้น
รายการ	แก้ไขพื้นไม้ยวบบริเวณขอบ (ตรวจสอบ โดยรอบ)

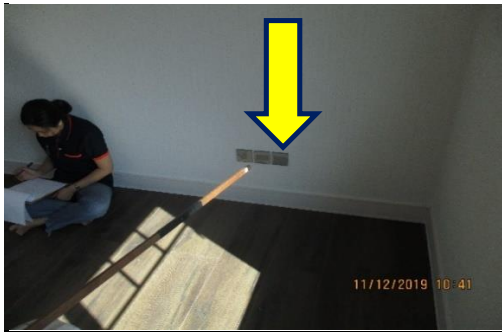
Item 073

บริเวณ	ห้องนอน 3
งาน	ปลั๊กไฟ
รายการ	แก้ไขปลั๊กไฟด้านหน้าติดตั้งเฉียง

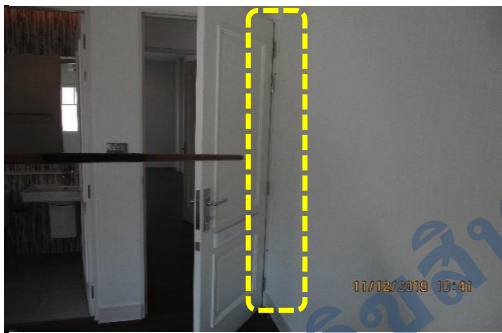
Item 075

บริเวณ	ห้องนอน 3
งาน	ผนัง
รายการ	แก้ไขผนัง wall ขอบวงกบประตูบิดเบี้ยว

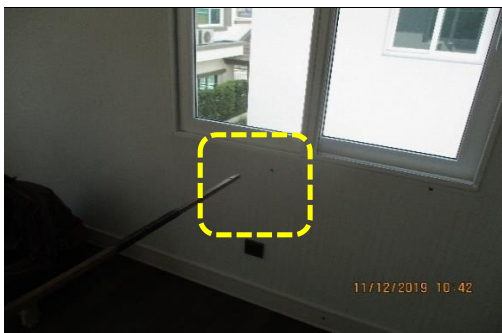
Item 077

บริเวณ	ห้องนอน 3
งาน	ผนัง
รายการ	แก้ไขผนัง wall ด้านหลังบ้านมีรอยขีดข่วน

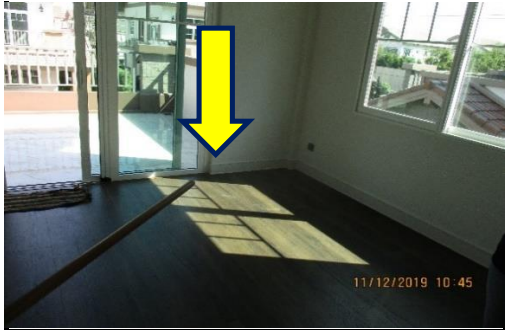
Item 079

บริเวณ	โถงบันได และพักผ่อน
งาน	พื้น
รายการ	แก้ไขพื้นไม้ยวบบริเวณขอบด้านหน้าบ้าน

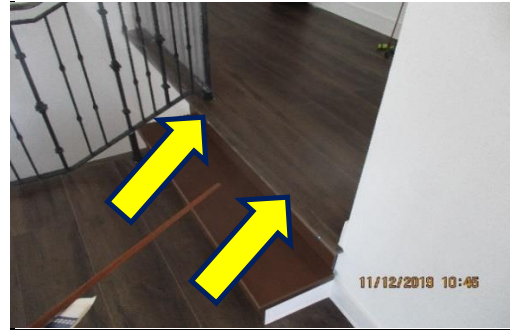
Item 080

บริเวณ	โถงบันได และพักผ่อน
งาน	พื้น
รายการ	เก็บแต่งซึลโคนใต้พื้นตัวจบ

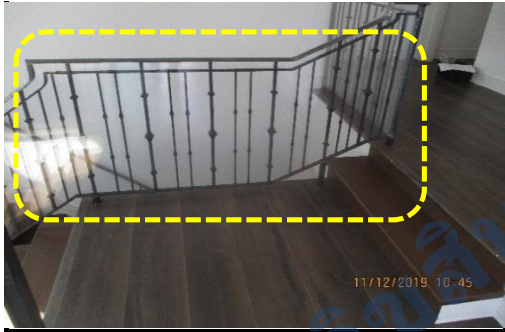
Item 081

บริเวณ	โถงบันได และพักผ่อน
งาน	ราวกันตก
รายการ	เก็บแต่งซึลโคนขอบตีนเสาราวกันตกทุกชุด

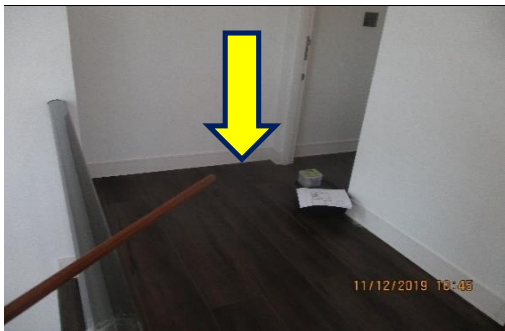
Item 083

บริเวณ	โถงบันได และพักผ่อน
งาน	พื้น
รายการ	แก้ไขพื้นไม้ยวบบริเวณขอบด้านห้องนอน 2

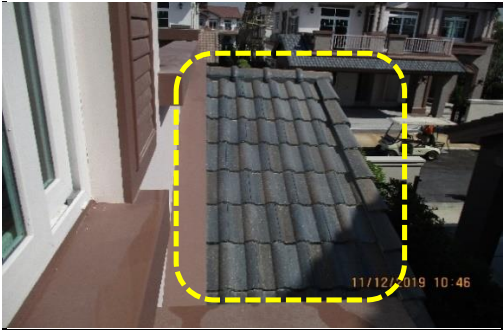
Item 085

บริเวณ	โถงบันได และพักนอน
งาน	หลังคา
รายการ	แก้ไขแผ่นกระเบื้องหลังคาแตกเสียหาย และทำความสะอาด โดยรอบ

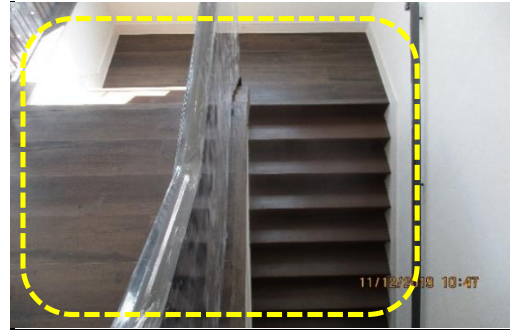
Item 086

บริเวณ	บันได
งาน	พื้น
รายการ	เก็บแต่งผิวสีพื้นไม้ โดยรอบ (ก่อนส่งมอบบ้าน)

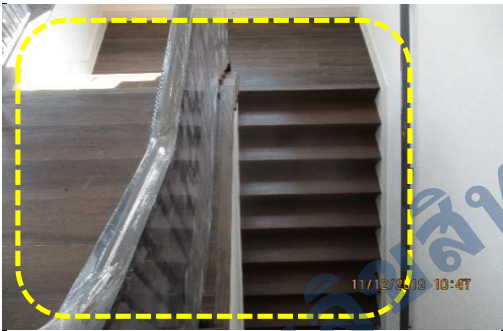
Item 087

บริเวณ	บันได
งาน	บัวพื้น
รายการ	เก็บขัดแต่งผิวสีบัวพื้น โดยรอบ

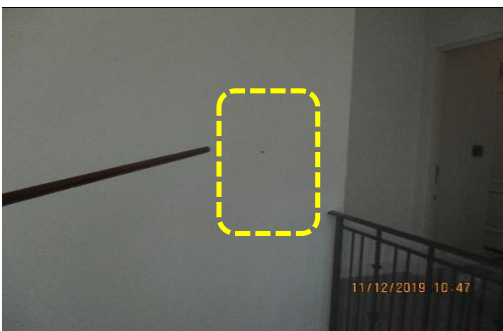
Item 089

บริเวณ	บันได
งาน	ผนัง
รายการ	ทำความสะอาดผนัง wall ด้านห้องนอน

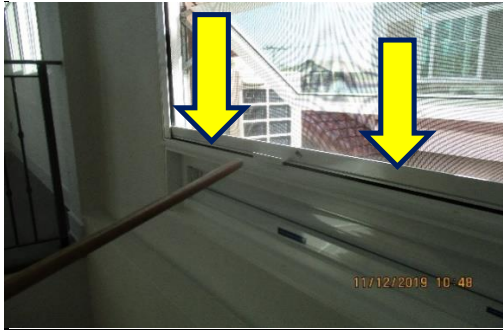
Item 091

บริเวณ	บันได
งาน	มุ้งลวด
รายการ	แก้ไขเฟรมมุ้งลวดเปิดไม่สะดวก

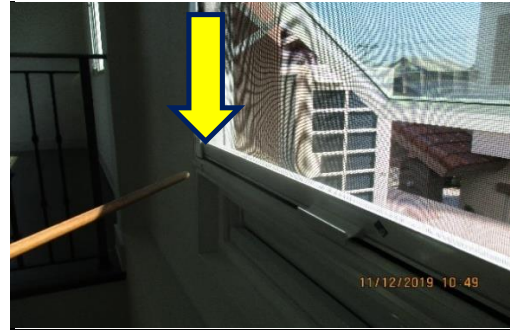
Item 092

บริเวณ	บันได
งาน	มุ้งลวด
รายการ	เก็บซิลิโคนขอบเฟรมมุ้งลวด

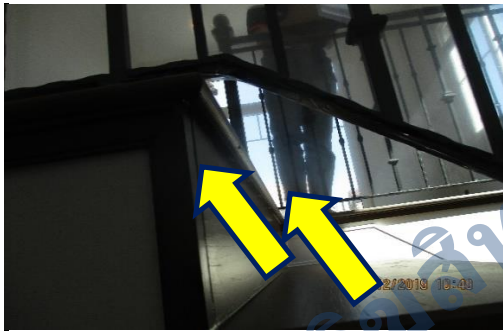
Item 093

บริเวณ	บันได
งาน	พื้น
รายการ	เก็บแต่งซิลิโคนใต้พื้นตัวจบ ชั้น 2

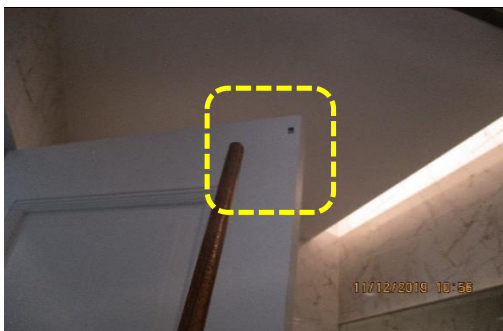
Item 095

บริเวณ	ห้องน้ำ 4
งาน	ประตู
รายการ	เก็บขัดแต่งผิวสีวงกบประตู

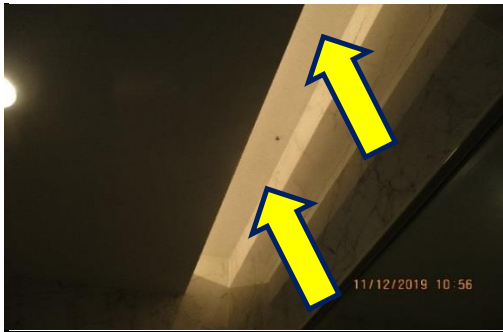
Item 097

บริเวณ	ห้องน้ำ 4
งาน	ฝ้าเพดาน
รายการ	เก็บแต่งผิวสีฝ้าเพดานรางซ่อนไฟ

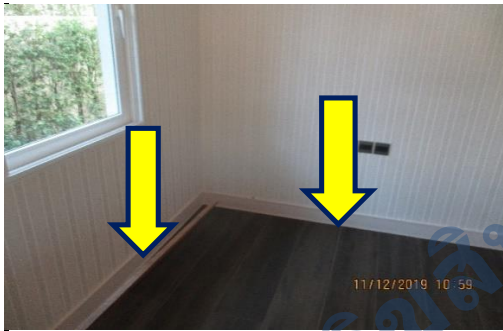
Item 099

บริเวณ	ห้องนอน 4
งาน	บัวพื้น
รายการ	เก็บแต่งผิวสีบัวพื้นด้านหลังบ้าน

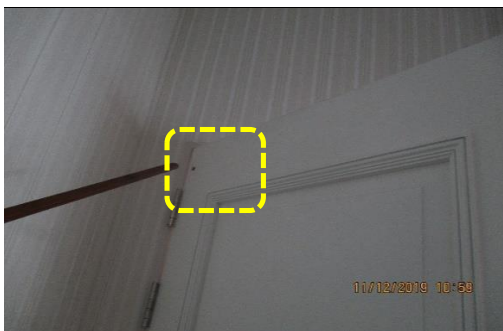
Item 101

บริเวณ	ห้องนอน 4
งาน	ประตู
รายการ	เก็บแต่งผิวสีบานประตู

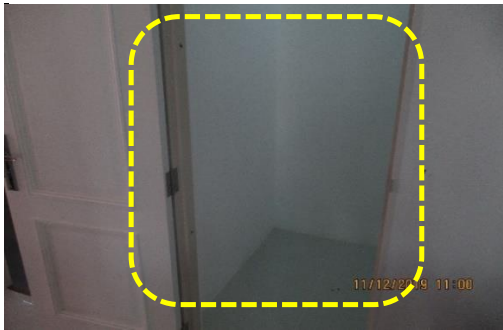
Item 103

บริเวณ	ห้องตู้ไฟ
งาน	ประตู่
รายการ	เก็บสิ่งกบประตู่

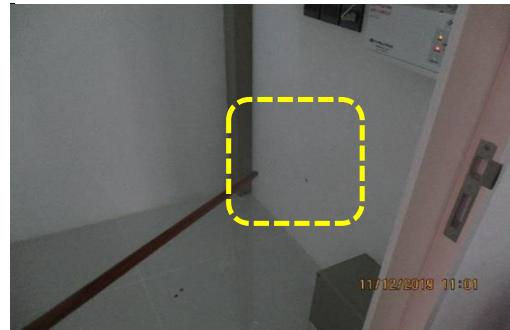
Item 104

บริเวณ	ห้องตู้ไฟ
งาน	ผนัง
รายการ	เก็บสีผนังปูนที่เลอะ

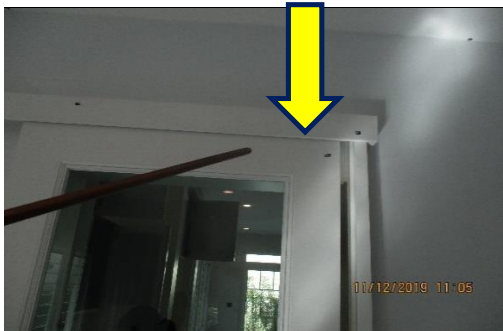
Item 107

บริเวณ	ห้องครัว
งาน	ประตู่
รายการ	ตรวจสอบ และแก้ไขประตู่เสียงดังขณะปิดใช้งาน

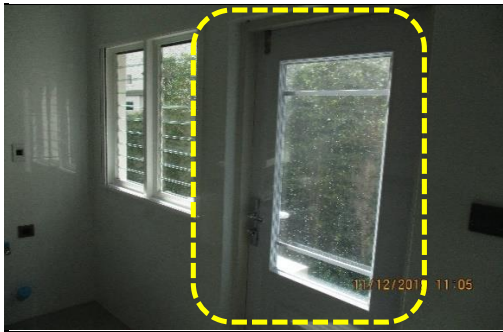
Item 109

บริเวณ	ห้องครัว
งาน	ประตู
รายการ	เก็บแต่งผิวสีขอบวงกบประตูซึ่กล้าง

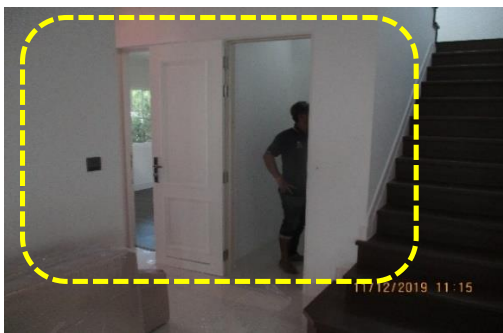
Item 113

บริเวณ	โถงล่าง
งาน	ผนัง
รายการ	เก็บแต่งความเรียบร้อยผนัง wall ที่เลอะ และหลุดร่อน โดยรอบ

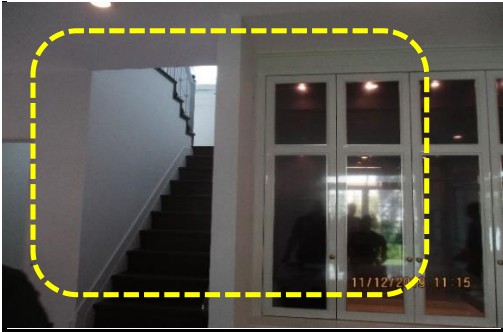
Item 115

บริเวณ	โถงล่าง
งาน	ผนัง
รายการ	เก็บแต่งความเรียบร้อยผนัง wall ที่เลอะและหลุดร่อน โดยรอบ

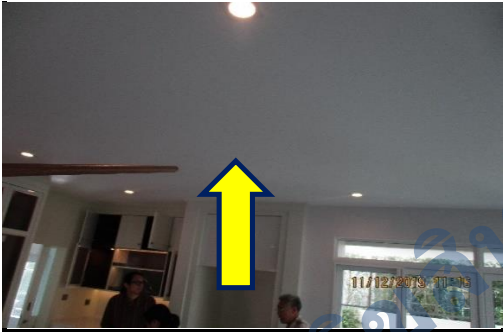
Item 117

บริเวณ	โถงล่าง
งาน	ฝ้าเพดาน
รายการ	ตรวจสอบ และแก้ไขน้ำรั่วซึมด้านหลังบ้าน

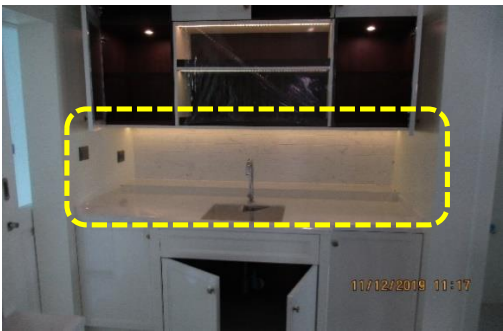
Item 119

บริเวณ	โถงล่าง
งาน	ผนัง
รายการ	เก็บแต่งยาแนวขอบผนัง และทึบข้อข้างล่างงาน

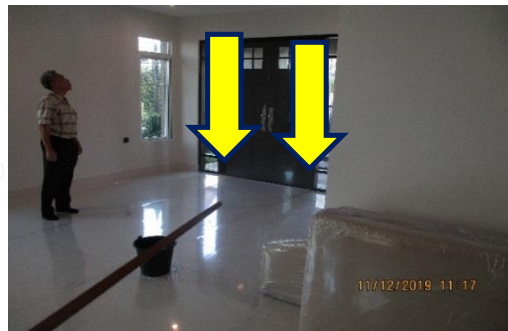
Item 120

บริเวณ	โถงล่าง
งาน	พื้น
รายการ	เก็บแต่งผิวสีธรณีประตูทางเข้า

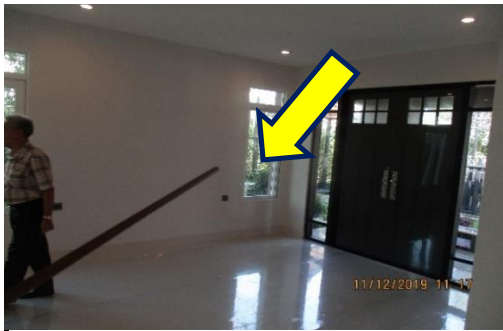
Item 121

บริเวณ	โถงล่าง
งาน	หน้าต่าง
รายการ	แก้ไขตัวล๊อคหน้าต่างด้านรับแขกล๊อคใช้งานไม่ได้

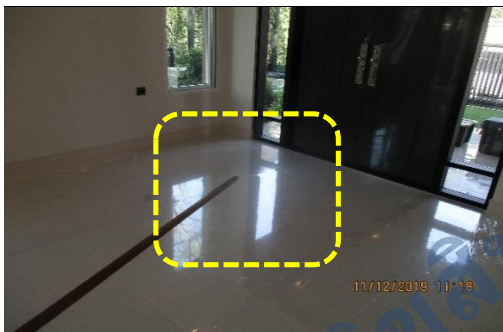
Item 123

บริเวณ	โถงล่าง
งาน	พื้น
รายการ	ตรวจสอบ และแก้ไขกระเบื้องพื้นขอบไม่เสมอกัน (เทียบสีก่อนเปลี่ยน)

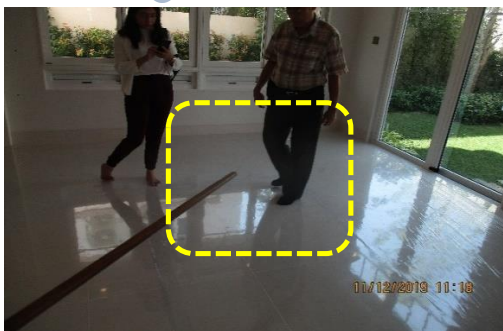
Item 125

บริเวณ	โถงล่าง
งาน	พื้น
รายการ	ตรวจสอบ และแก้ไขกระเบื้องพื้นขอบไม่เสมอกัน (เทียบสีก่อนเปลี่ยน)

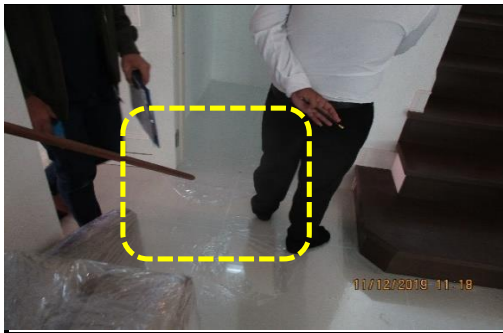
Item 127

บริเวณ	โถงล่าง
งาน	พื้น
รายการ	ตรวจสอบ และแก้ไขกระเบื้องพื้นขอบไม่เสมอ (เทียบสีก่อนเปลี่ยน)

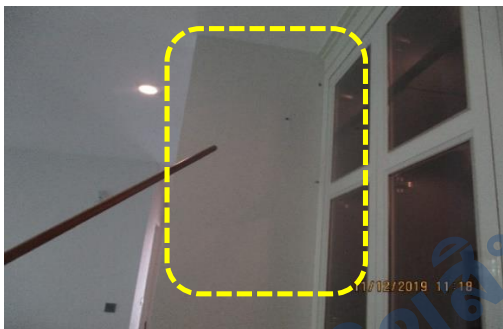
Item 129

บริเวณ	โถงล่าง
งาน	ผนัง
รายการ	แก้ไขผนัง wall ด้านเตรียมอาหารบวมเสียหาย

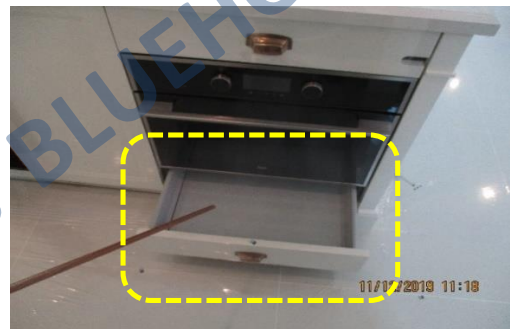
Item 130

บริเวณ	โถงล่าง
งาน	ตู้
รายการ	แก้ไขลิ้นชักตู้เตรียมเปิด-ปิดเสียงดัง

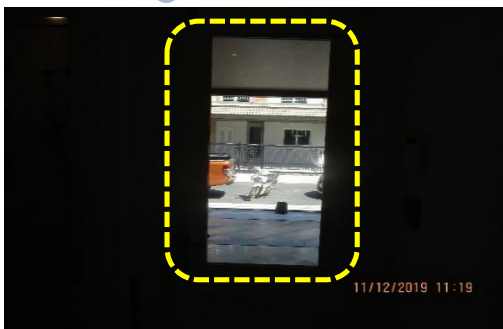
Item 131

บริเวณ	โถงล่าง
งาน	ประตู
รายการ	เก็บแต่งผิวสีบานประตูโรงจอดรถ

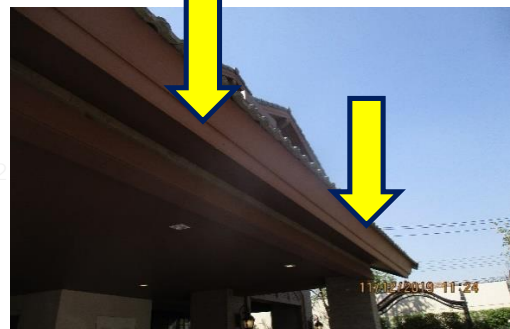
Item 132

บริเวณ	หน้าบ้าน
งาน	ไม้เชิงชาย
รายการ	เก็บแต่งผิวสีรอยต่อไม้เชิงชาย

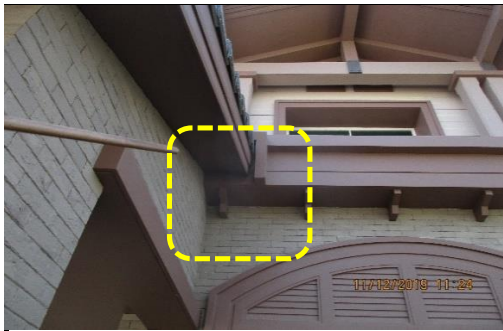
Item 133

บริเวณ	หน้าบ้าน
งาน	หลังคา
รายการ	เก็บแต่งผิวสีได้ปิดข้างหลังคา

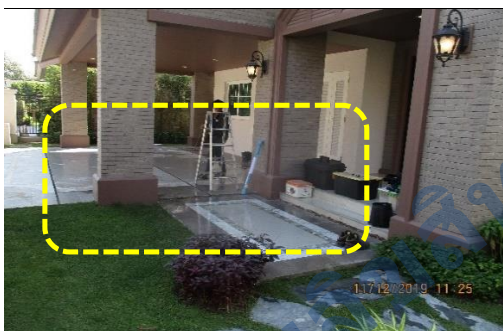
Item 135

บริเวณ	หน้าบ้าน
งาน	ผนัง
รายการ	เก็บแต่งผิวสีผนังปูน โดยรอบ (ก่อนส่งมอบบ้าน)

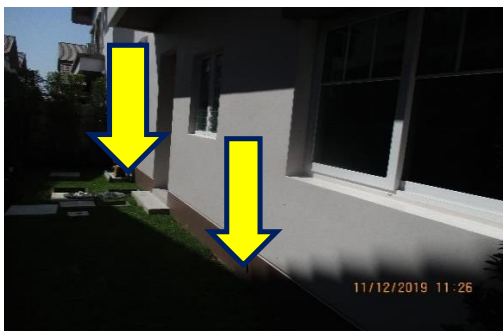
Item 137

บริเวณ	นอกชาย
งาน	ผนัง
รายการ	เก็บแต่งผิวสีผนังที่เลอะ และต่าง โดยรอบ

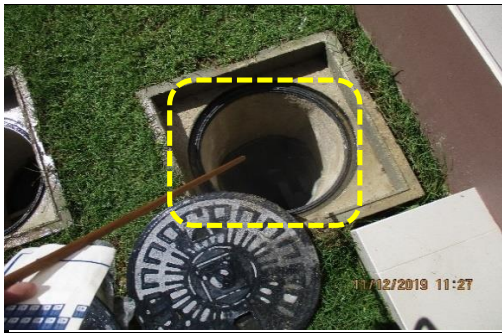
Item 139

บริเวณ	นอกซ้าย
งาน	บ่อดักไขมัน
รายการ	ยังไม่ได้ติดตั้งตะแกรงดักไขมัน

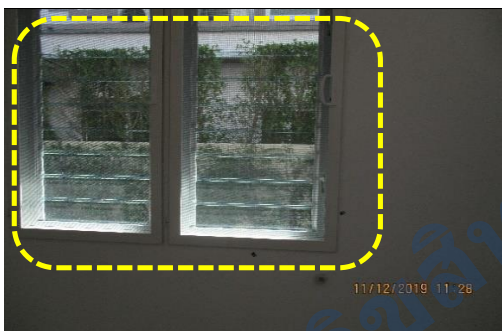
Item 141

บริเวณ	ห้องแม่บ้าน
งาน	ผนัง
รายการ	เก็บแต่งผนังขอบเฟรมหน้าต่าง

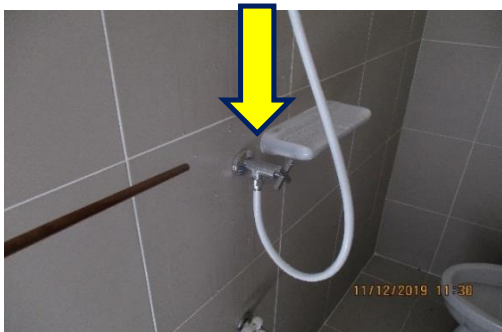
Item 143

บริเวณ	ห้องน้ำ 5
งาน	ฝักบัว
รายการ	แก้ไขสายน้ำตีวาล์วฝักบัวน้ำรั่ว

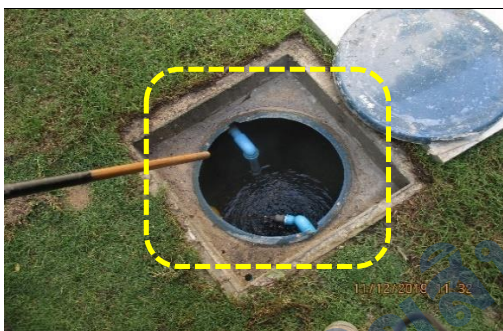
Item 147

บริเวณ	หลังบ้าน
งาน	ถังน้ำดี
รายการ	ล้างทำความสะอาดถังน้ำดี

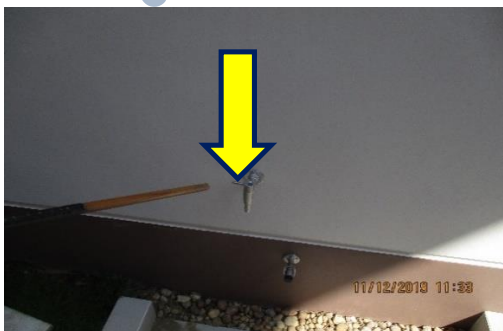
Item 149

บริเวณ	หลังบ้าน
งาน	ก๊อกลี
รายการ	แก้ไขก๊อกสนามติดตั้งไม่แน่น

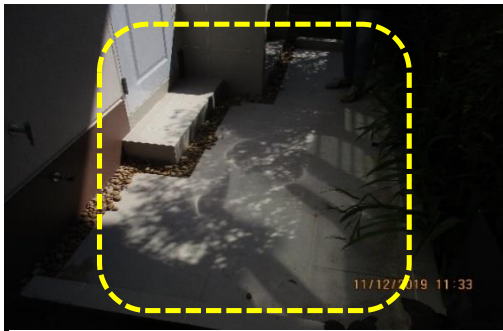
Item 151

บริเวณ	หลังบ้าน
งาน	พื้น
รายการ	ทำความสะอาด และเก็บแต่งยาแนว กระเบื้องพื้น โดยรอบ

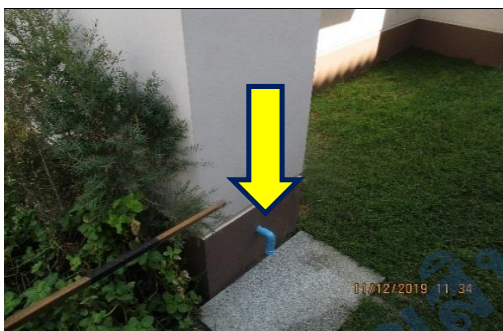
Item 153

บริเวณ	หลังบ้าน
งาน	กอกสนาม
รายการ	แก้ไขกอกสนามชำรุด และน้ำรั่วซึม

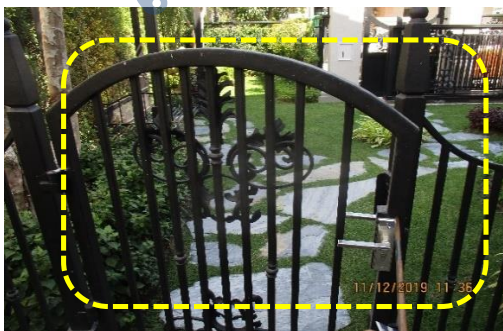
Item 155

บริเวณ	นอกขวา
งาน	ประตูรั้ว
รายการ	ประตูจัดสวนปิดไม่สะดวก และแก้ไข ล๊อคดิ่ง

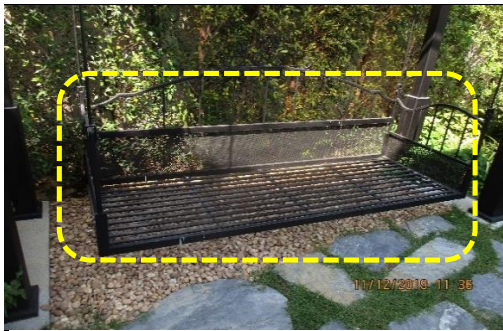
Item 157

บริเวณ	นอกชวา
งาน	ชิงช้า
รายการ	ทำความสะอาด และเก็บแต่งผิวชิงช้า

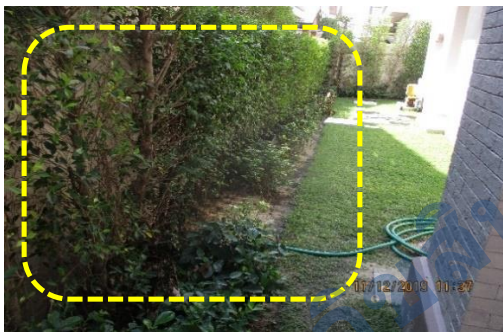
Item 159

บริเวณ	จัดสวน
งาน	จัดสวน
รายการ	ปลูกซ่อมแซมไม้พุ่ม โดยรอบ

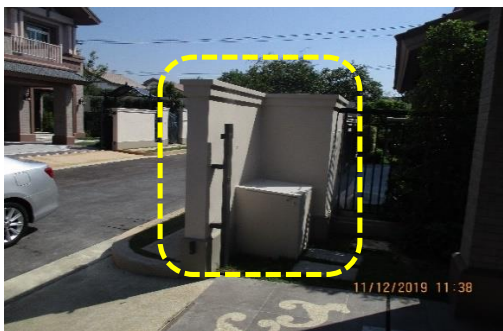
Item 161

บริเวณ	รั้วหน้า
งาน	ผนัง
รายการ	เก็บขัดแต่งผิวสีผนังปูนตลอดแนว

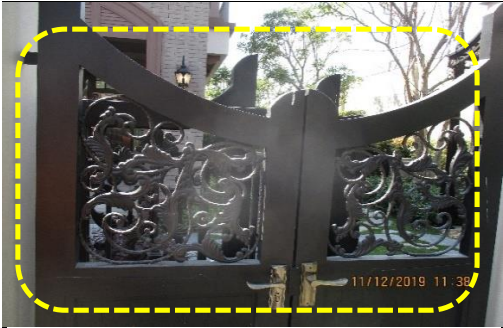
Item 163

บริเวณ	รั้วหน้า
งาน	ประตูรั้ว
รายการ	เก็บขัดแต่งผิวสีรั้วเล็ก

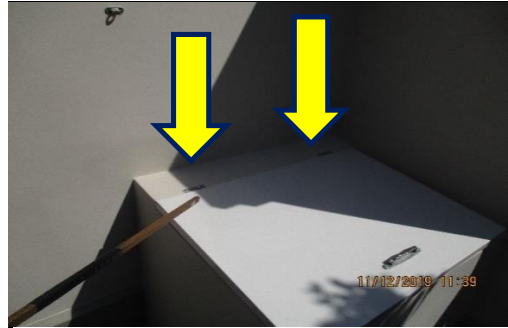
Item 164

บริเวณ	รั้วหน้า
งาน	ถังขยะ
รายการ	สกปรูประตูถังขยะเป็นสนิม

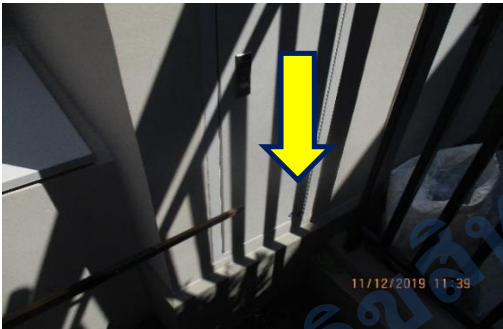
Item 165

บริเวณ	รั้วหน้า
งาน	ตู้ไฟ
รายการ	แก้ไขประตูตู้ไฟสีถลอก

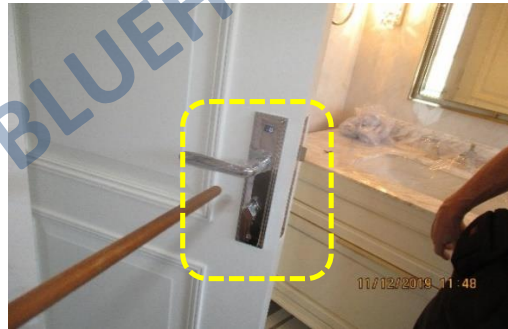
Item 166

บริเวณ	ห้องน้ำ 1
งาน	ประตู
รายการ	แก้ไข

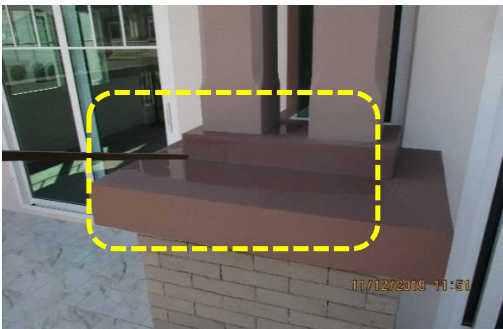
Item 167

บริเวณ	ระเบียง
งาน	ท้อปูนหัวเสา
รายการ	แก้ไขน้ำซังท้อปูนหัวเสา

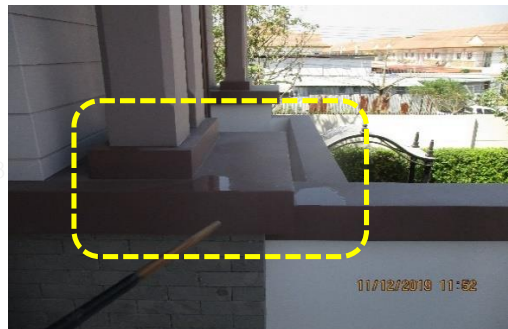
Item 168

บริเวณ	ระเบียง
งาน	ท้อปูนหัวเสา
รายการ	แก้ไขน้ำซังท้อปูนหัวเสา

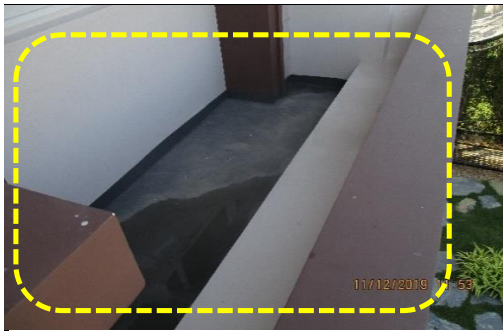
Item 169

บริเวณ	ระเบียง
งาน	พื้นกันสาด
รายการ	เก็บแตงมิวสี และแก้ไขน้ำซังพื้นกันสาดด้านห้องนอน 1

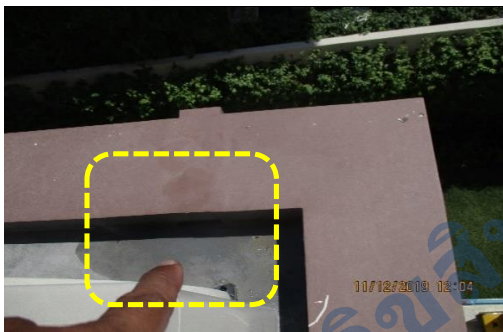
Item 171

บริเวณ	ห้องนอน 3
งาน	พื้นกันสาด
รายการ	แก้ไขน้ำซังพื้นกันสาดด้านข้างบ้าน

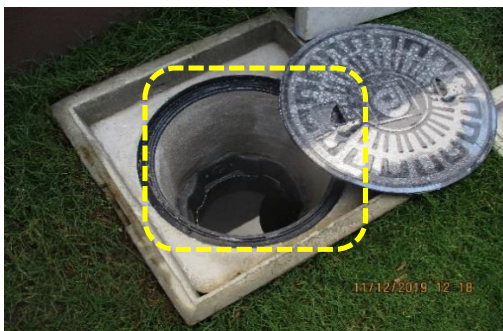
Item 173

บริเวณ	หลังบ้าน
งาน	ตะแกรงดักไขมัน
รายการ	ยังไม่ได้ติดตั้งตะแกรงดักไขมัน
