## BLUE HOME

โครงการ ลัดดารมย์วงแหวน รามอินทรา

เข้าตรวจครั้งที่ 1 วันที่ xxxx

## รายการแก้ไข

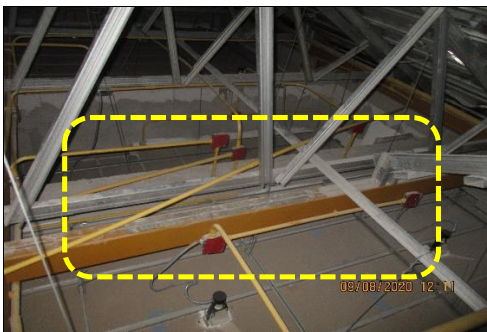
Item 005

บริเวณ	บนฝ้าเพดาน
งาน	โครงเหล็ก
รายการ	เก็บสื้อหลังโครงเหล็กอะเส โดยรอบ

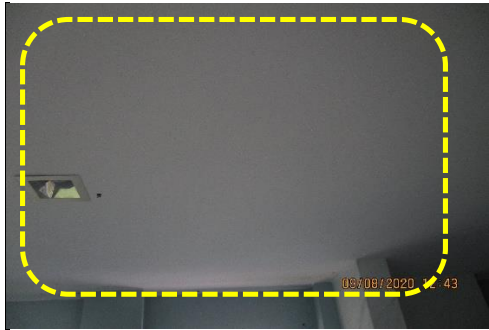
Item 007

บริเวณ	ห้องน้ำ 1
งาน	ฝ้าเพดาน
รายการ	เก็บแต่งผิวสีฝ้าเพดานกลางห้อง

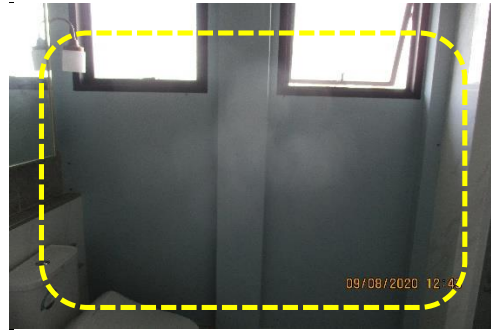
Item 008

บริเวณ	ห้องน้ำ 1
งาน	ผนัง
รายการ	เก็บแต่งผิวสีผนังปูน โดยรอบ

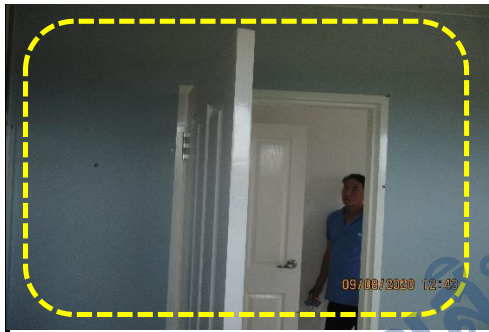
Item 009

บริเวณ	ห้องน้ำ 1
งาน	ผนัง
รายการ	เก็บแต่งผิวสีผนังปูน โดยรอบ

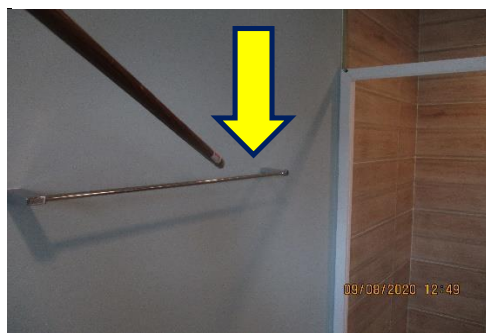
Item 032

บริเวณ	ห้องน้ำ 2
งาน	ราวแขวนผ้า
รายการ	ราวแขวนผ้าบุบเสียหาย

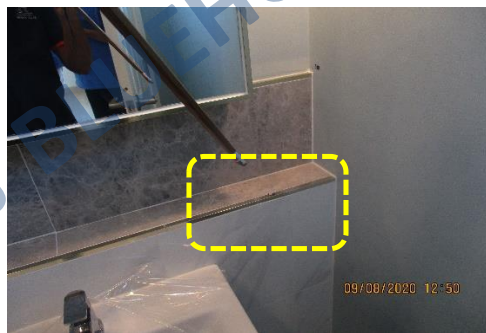
Item 034

บริเวณ	ห้องน้ำ 2
งาน	คิ้วกระเบื้อง
รายการ	แก้ไขคิ้วกระเบื้องผนังบุบ และถลอกเสียหาย

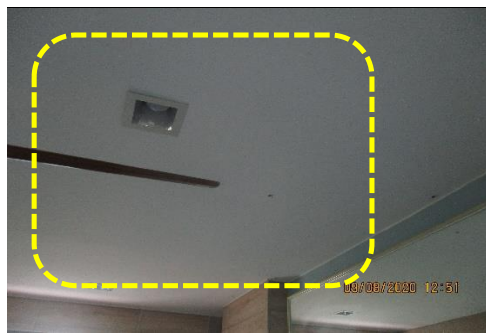
Item 036

บริเวณ	ห้องน้ำ 3
งาน	ฝ้าเพดาน
รายการ	เก็บแต่งผิวสีฝ้าเพดานกลางห้อง

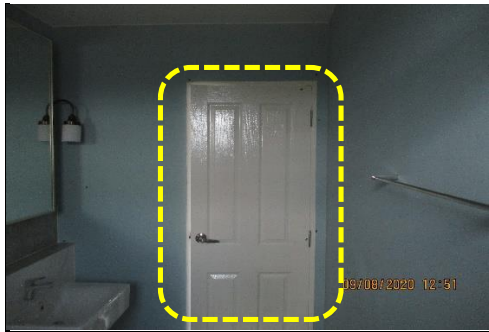
Item 037

บริเวณ	ห้องน้ำ 3
งาน	ผนัง
รายการ	เก็บแต่งผิวสีผนังบริเวณขอบวง กบประตู

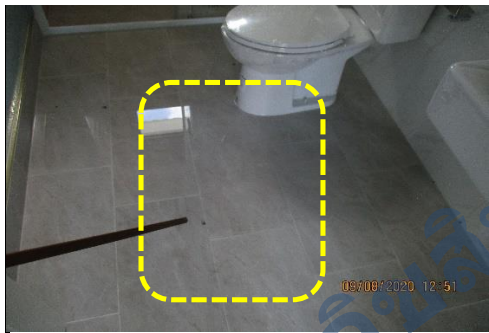
Item 039

บริเวณ	ห้องน้ำ 3
งาน	พื้น
รายการ	ตรวจสอบ และแก้ไขกระเบื้องพื้นที่ ขอบไม่เสมอ โดยรอบ

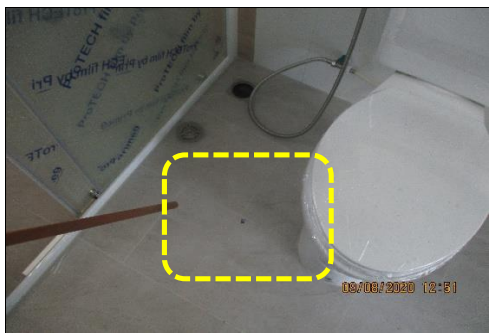
Item 041

บริเวณ	ห้องน้ำ 3
งาน	พื้น
รายการ	ตรวจสอบ และแก้ไขกระเบื้องพื้นที่ ขอบไม่เสมอ โดยรอบ

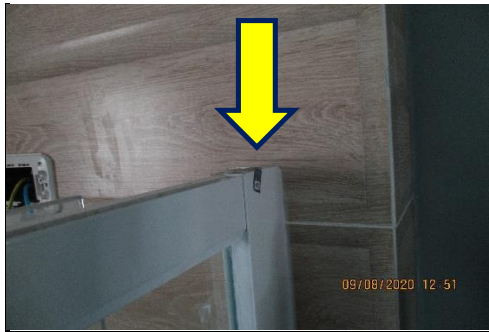
Item 043

บริเวณ	ห้องน้ำ 3
งาน	ฉาบอบน้ำ
รายการ	เก็บจุดซิติโคนหัวเฟรมฉาบอบน้ำ ทุกชุด

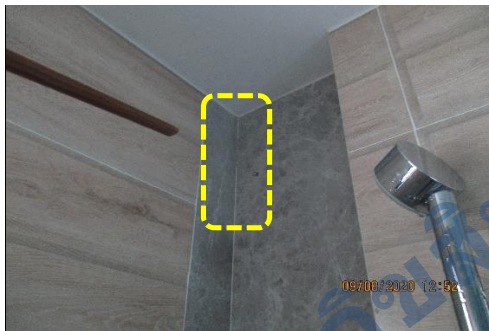
Item 045

บริเวณ	ห้องน้ำ 3
งาน	ผนัง
รายการ	ยาแนวมุมผนังด้านส่วนเปียก

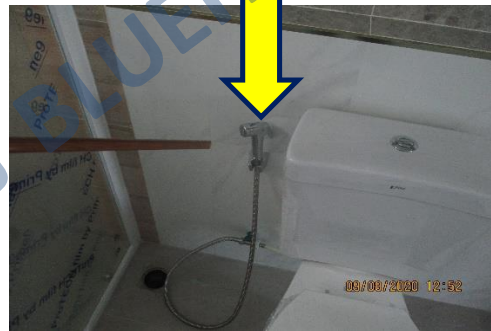
Item 046

บริเวณ	ห้องน้ำ 3
งาน	สายฉีดชำระ
รายการ	สายฉีดชำระน้ำรั่วซึม

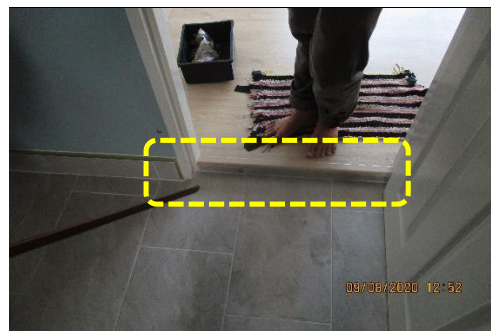
Item 048

บริเวณ	ห้องน้ำ 3
งาน	พื้น
รายการ	เก็บแต่งซิติโคนพื้นตัวจบหน้าประตู

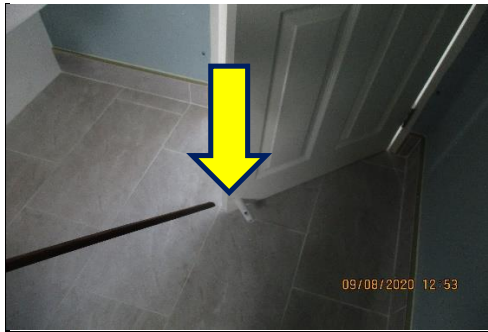
Item 049

บริเวณ	ห้องน้ำ 3
งาน	ประตู่
รายการ	เปลี่ยนกันชนประตู่ที่เก่า

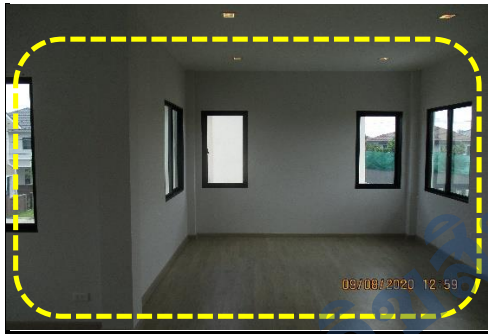
Item 051

บริเวณ	ห้องนอน 1
งาน	ผนัง
รายการ	เก็บขัดแต่งผิวสีผนังปูนที่ผิวไม่เรียบ และสีต่าง โดยรอบ

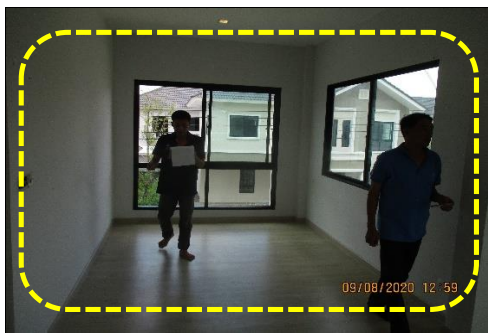
Item 053

บริเวณ	ห้องนอน 1
งาน	ผนัง
รายการ	เก็บแต่งผิวสีผนังขอบเฟรมประตู หน้าต่าง ทุกชุด

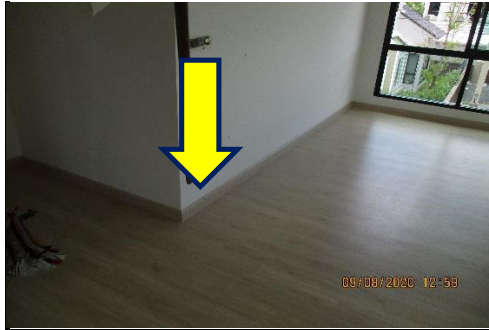
Item 055

บริเวณ	ห้องนอน 1
งาน	บัวพื้น
รายการ	บัวพื้นด้านทางเข้าฉิวถลอก

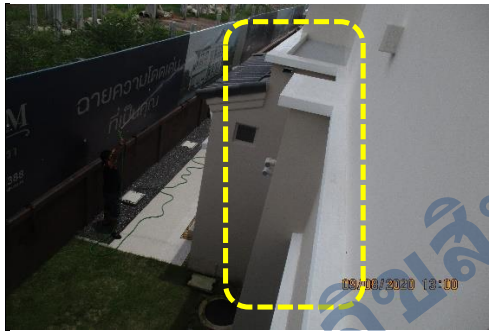
Item 057

บริเวณ	ห้องนอน 1
งาน	กันสาด
รายการ	เก็บแต่งฉิวสี และแก้ไขรอยแตกร้าวกันสาด โดยรอบ

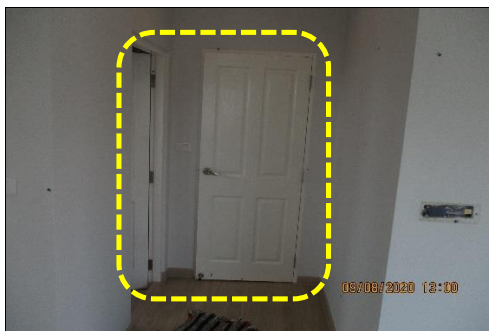
Item 059

บริเวณ	ห้องนอน 1
งาน	ประตู
รายการ	เก็บแต่งฉิวสีวงกบ และบานประตู

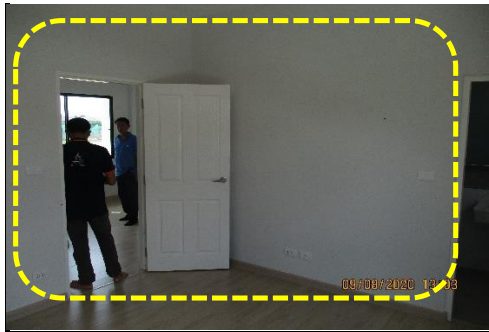
Item 073

บริเวณ	ห้องนอน 2
งาน	ผนัง
รายการ	เก็บขัดแต่งผิวสีผนังปูนที่ผิวไม่เรียบ และสีต่าง โดยรอบ

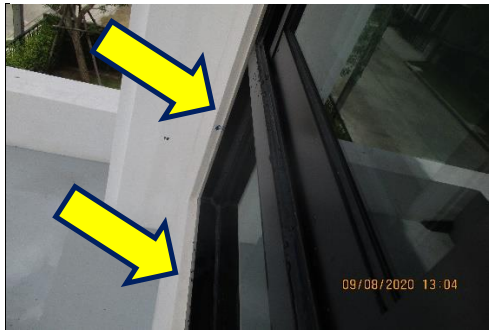
Item 079

บริเวณ	ห้องนอน 2
งาน	ผนัง
รายการ	เก็บแต่งผิวสีผนังขอบเฟรมหน้าต่าง ภายนอก ทุกชุด

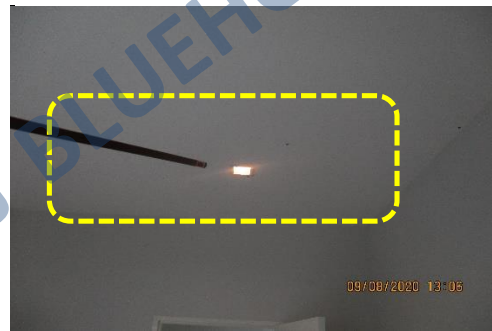
Item 082

บริเวณ	ห้องนอน 2
งาน	ฝ้าเพดาน
รายการ	เก็บแต่งผิวสีรอยต่อฝ้าเพดานกลางห้อง

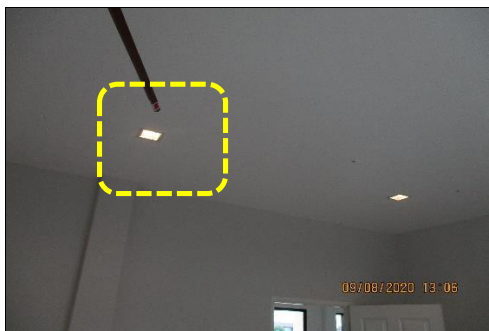
Item 083

บริเวณ	ห้องนอน 2
งาน	โคมไฟ
รายการ	โคมไฟด้านทางเข้าบิตเบียร์ และ ไม่ได้แนว (ตรวจสอบ ทุกชุด)

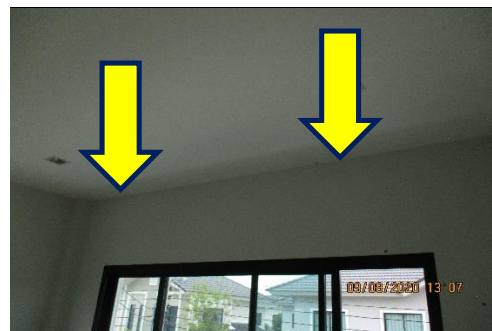
Item 084

บริเวณ	ห้องนอน 3
งาน	ฝ้าเพดาน
รายการ	เก็บแต่งผิวสีขอบฝ้าเพดาน โดยรอบ

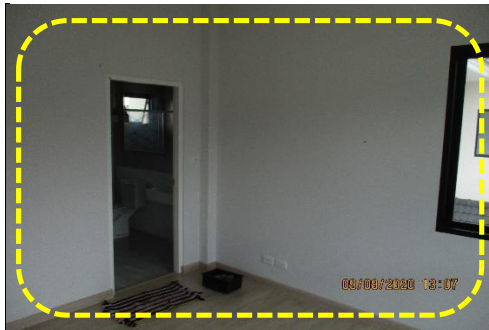
Item 085

บริเวณ	ห้องนอน 3
งาน	ผนัง
รายการ	เก็บขีดแตงผิวสีผนังปูนที่ผิวไม่เรียบ และสีต่าง โดยรอบ

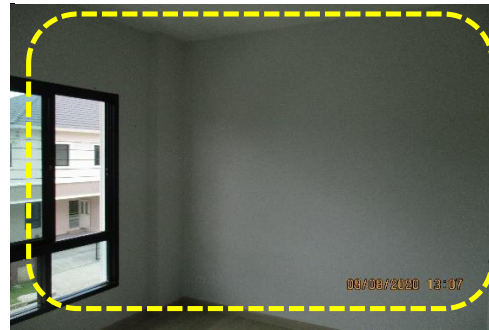
Item 086

บริเวณ	ห้องนอน 3
งาน	ผนัง
รายการ	เก็บขีดแตงผิวสีผนังปูนที่ผิวไม่เรียบ และสีต่าง โดยรอบ

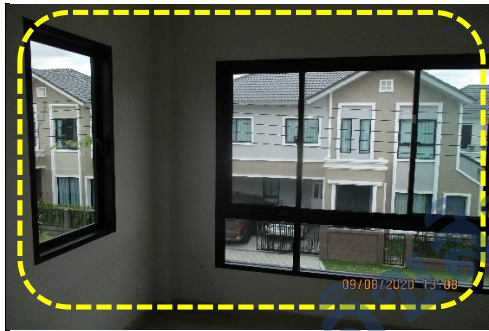
Item 087

บริเวณ	ห้องนอน 3
งาน	ผนัง
รายการ	เก็บแตงผิวสีผนังขอบเฟรมประตู หน้าต่าง ทุกชุด

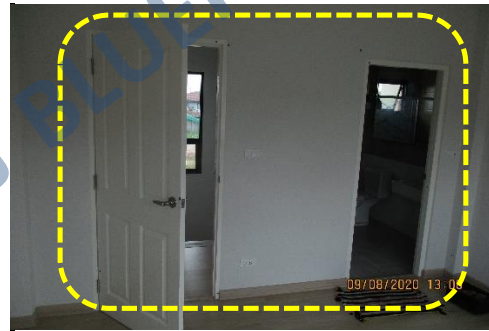
Item 088

บริเวณ	ห้องนอน 3
งาน	ผนัง
รายการ	เก็บแตงผิวสีผนังขอบเฟรมประตู หน้าต่าง ทุกชุด

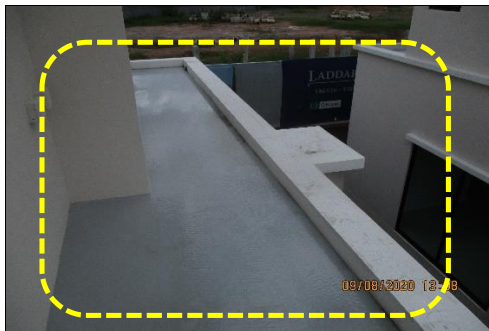
Item 089

บริเวณ	ห้องนอน 3
งาน	กันสาด
รายการ	เก็บแตงผิวสี และแก้ไขรอยแตกร้าว กันสาด โดยรอบ

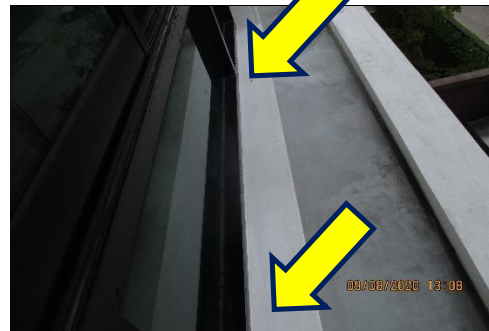
Item 090

บริเวณ	ห้องนอน 3
งาน	ผนัง
รายการ	เก็บแตงผิวสีผนังขอบเฟรมหน้าต่าง ภายนอก ทุกชุด

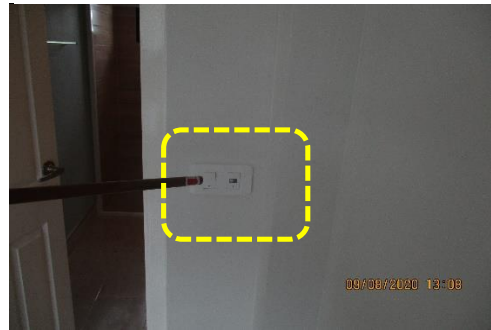
Item 092

บริเวณ	ห้องนอน 3
งาน	สวิตซ์ไฟ
รายการ	ตัวกดสวิตซ์ไฟห้องน้ำฝืด

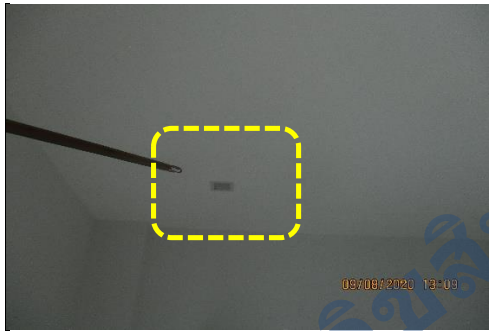
Item 093

บริเวณ	ห้องนอน 3
งาน	โคมไฟ
รายการ	โคมไฟด้านทางเข้าบิดเบี้ยว

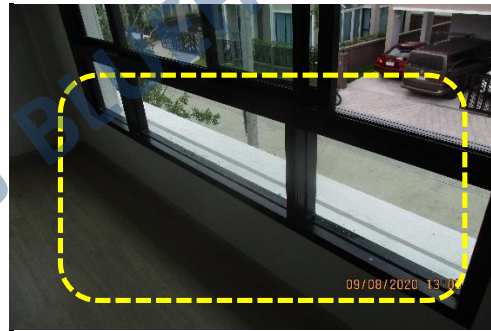
Item 094

บริเวณ	ห้องนอน 3
งาน	หน้าต่าง
รายการ	เฟรมหน้าต่างด้านหน้าบ้านมีรอยขีดข่วน

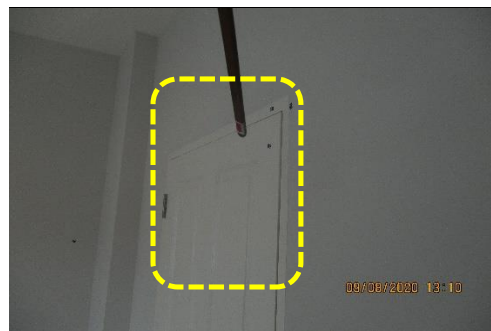
Item 096

บริเวณ	ห้องนอน 3
งาน	ประตู
รายการ	ขอบบานประตูทางเข้าล้นวงกบ

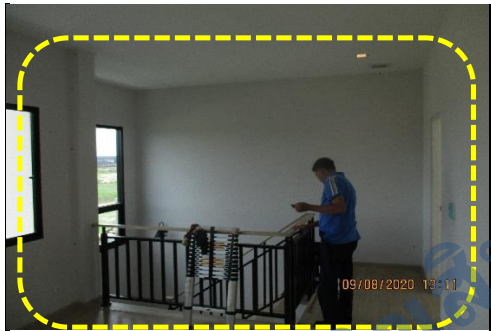
Item 099

บริเวณ	พักผ่อน
งาน	ผนัง
รายการ	เก็บขัดแต่งผิวสีผนังปูนที่ผิวไม่เรียบ และสีต่าง โดยรอบ

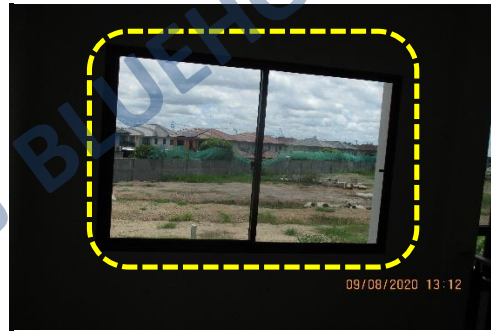
Item 100

บริเวณ	พักผ่อน
งาน	ผนัง
รายการ	เก็บแต่งผิวสีผนังขอบเฟรมประตู หน้าต่าง ทุกชุด

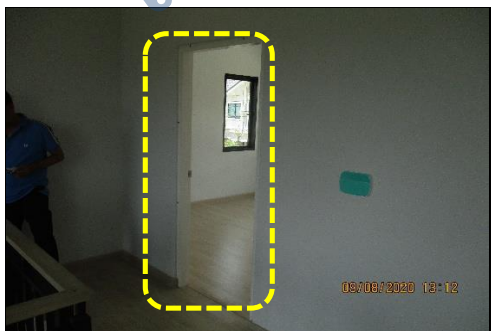
Item 101

บริเวณ	พักผ่อน
งาน	ผนัง
รายการ	เก็บแต่งผิวสีผนังขอบเฟรมประตู หน้าต่าง ทุกชุด

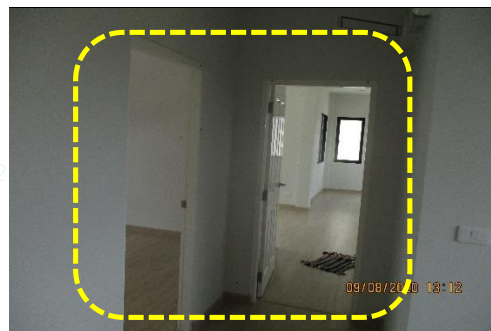
Item 102

บริเวณ	พักผ่อน
งาน	ผนัง
รายการ	เก็บแต่งผิวสีผนังขอบเฟรมประตู หน้าต่าง ทุกชุด

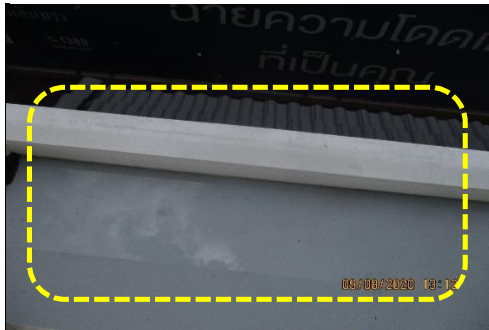
Item 103

บริเวณ	พักผ่อน
งาน	กันสาด
รายการ	เก็บแต่งผิวสี และแก้ไขรอยแตกกร้าว กันสาด โดยรอบ

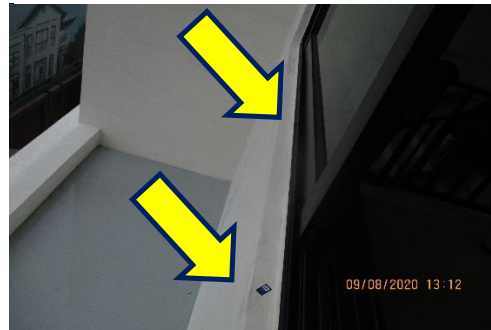
Item 104

บริเวณ	พักผ่อน
งาน	กันสาด
รายการ	เก็บแต่งผิวสีผนังขอบเฟรมหน้าต่าง ภายนอก ทุกชุด

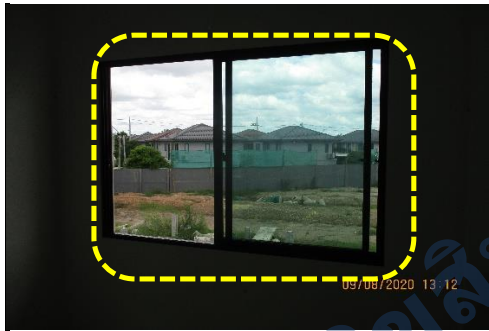
Item 105

บริเวณ	พักผ่อน
งาน	หน้าต่าง
รายการ	เฟรมหน้าต่างหลังบ้านมีรอยขีดข่วน

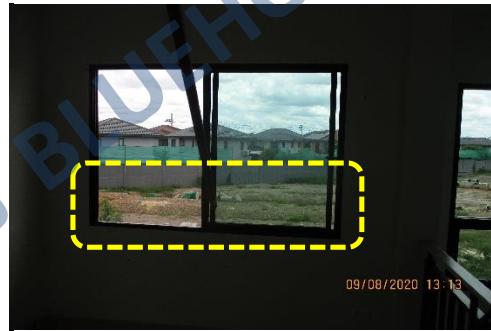
Item 106

บริเวณ	พักผ่อน
งาน	หน้าต่าง
รายการ	แก้ไขหน้าต่างด้านหลังบ้านบานขอบ

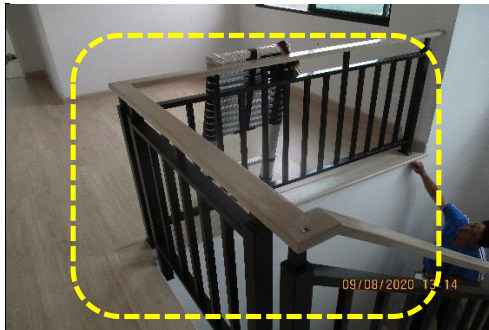
Item 109

บริเวณ	บันได
งาน	ราวกันตก
รายการ	เก็บแต่งผิวสีชุดไม้ราวกันตกโดยรอบ

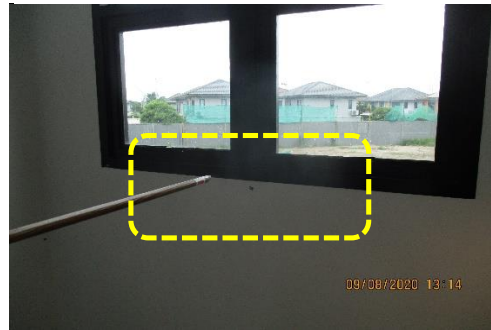
Item 110

บริเวณ	บันได
งาน	น้ำรั่วซึม
รายการ	ตรวจสอบ และแก้ไขน้ำรั่วซึมผนังขอบเฟรมหน้าต่าง

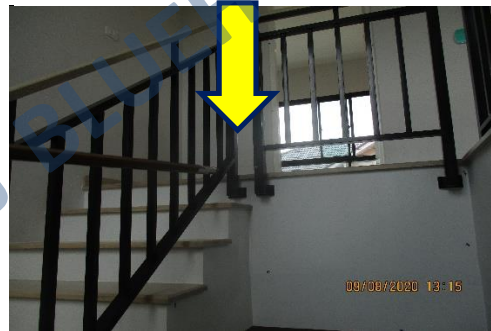
Item 112

บริเวณ	บันได
งาน	ราวกันตก
รายการ	เก็บขัดแต่งผิวสีเหล็กราวกันตก

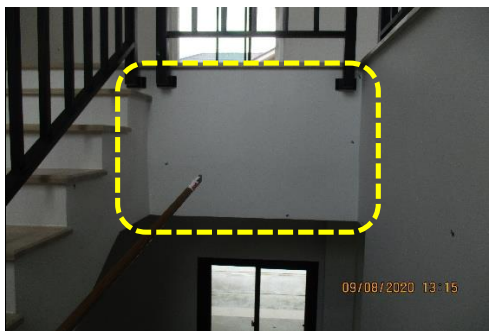
Item 113

บริเวณ	บันได
งาน	ผนัง
รายการ	ผนัง และมุมหน้าต่างลงบันไดปิดเบียร์

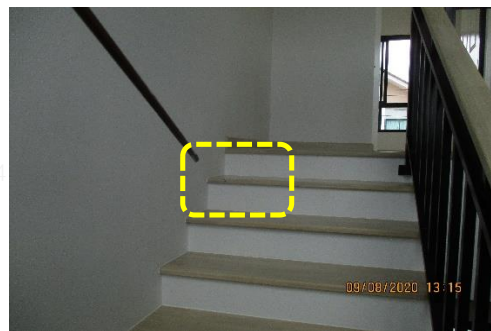
Item 114

บริเวณ	บันได
งาน	บันได
รายการ	เก็บแต่งผิวสีจุกไม้บันไดด้านบนสุด

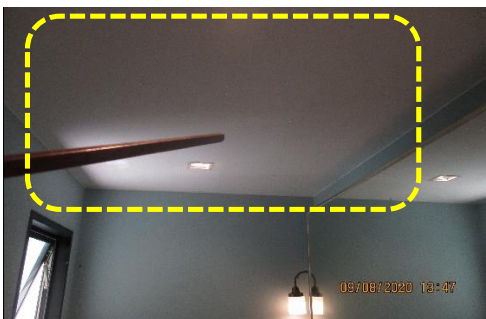
Item 119

บริเวณ	ห้องน้ำ 4
งาน	ฝ้าเพดาน
รายการ	เก็บแต่งผิวสีฝ้าเพดานกลางห้อง และแก้ไขโคมไฟปิดเบี้ยว

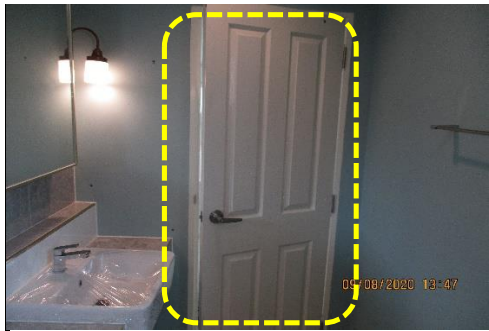
Item 121

บริเวณ	ห้องน้ำ 4
งาน	ประตู
รายการ	เก็บขัดแต่งผิวสีวงกบ และบานประตู โดยรอบ

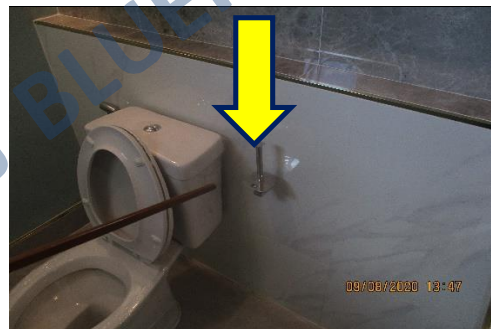
Item 124

บริเวณ	ห้องน้ำ 4
งาน	ที่ใส่กระดาษ
รายการ	ขัดทำความสะอาดที่ใส่กระดาษ

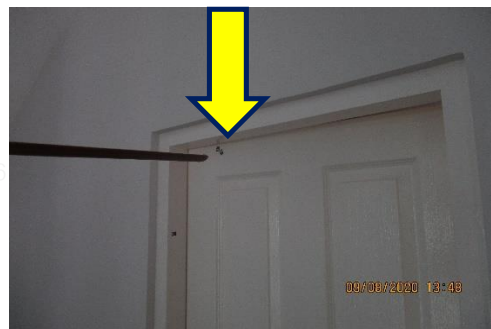
Item 126

บริเวณ	ห้องน้ำ 4
งาน	ประตู
รายการ	แก้ไขขอบบานประตูเบียดวงกบ

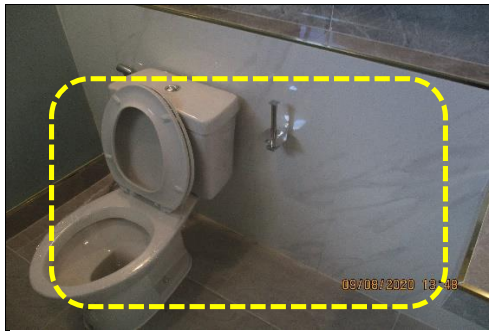
Item 127

บริเวณ	ห้องน้ำ 4
งาน	ผนัง
รายการ	ทำความสะอาดกระเบื้องผนัง โดยรอบ

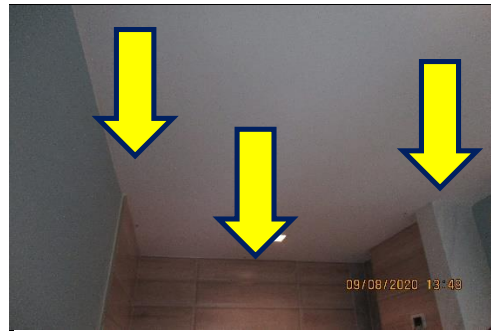
Item 128

บริเวณ	ห้องน้ำ 5
งาน	ฝ้าเพดาน
รายการ	เก็บแต่งผิวสีขอบฝ้าเพดาน โดยรอบ

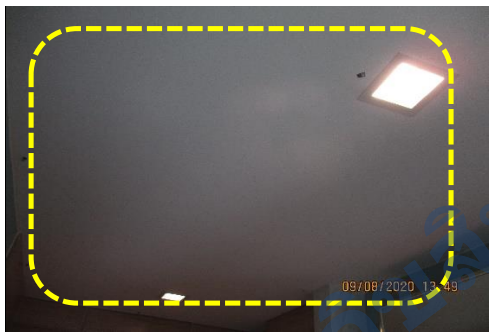
Item 129

บริเวณ	ห้องน้ำ 5
งาน	ฝ้าเพดาน
รายการ	เก็บแต่งผิวสีฝ้าเพดานกลางห้อง

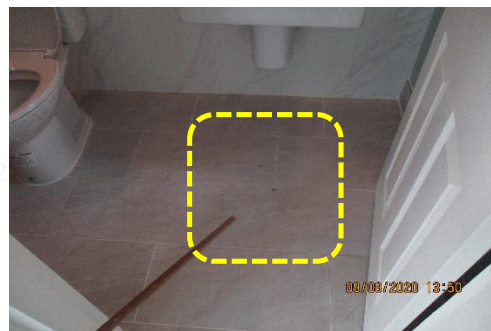
Item 132

บริเวณ	ห้องน้ำ 5
งาน	พื้น
รายการ	ตรวจสอบ และแก้ไขกระเบื้องพื้นที่ขอบ ไม่เสมอ โดยรอบ

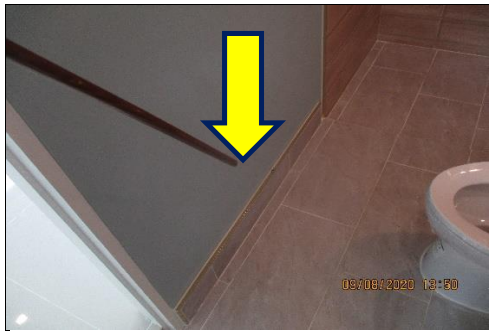
Item 133

บริเวณ	ห้องน้ำ 5
งาน	คิ้วกระเบื้อง
รายการ	แก้ไขคิ้วกระเบื้องผนังบุบ และถลอกเสียหาย

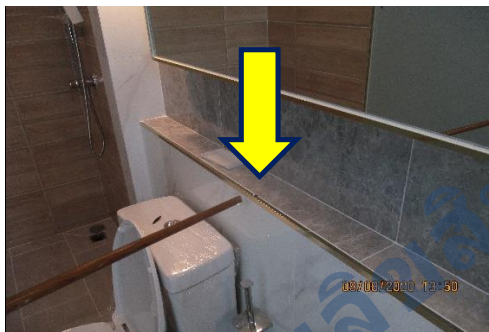
Item 135

บริเวณ	ห้องน้ำ 5
งาน	คิ้วกระเบื้อง
รายการ	คิ้วกระเบื้องผนังขอบไม่เสมอกะเบื้อง

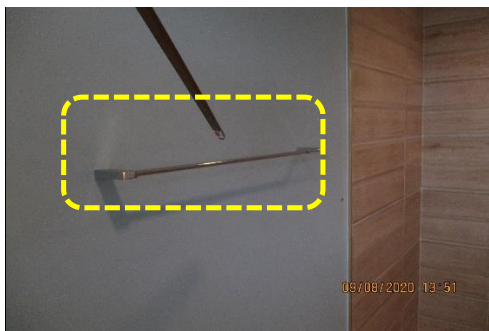
Item 137

บริเวณ	ห้องน้ำ 5
งาน	ราวกันตก
รายการ	แก้ไขราวแขวนผ้าติดตั้งไม่แน่น

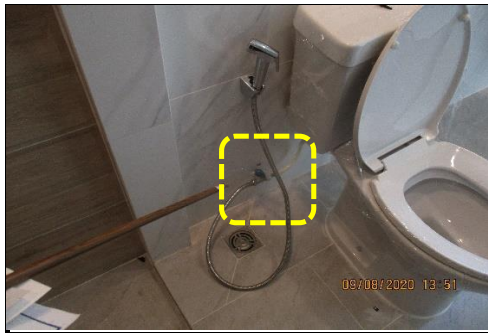
Item 139

บริเวณ	ห้องน้ำ 5
งาน	ผนัง
รายการ	เก็บแต่งยาแนวหลังชักโครก

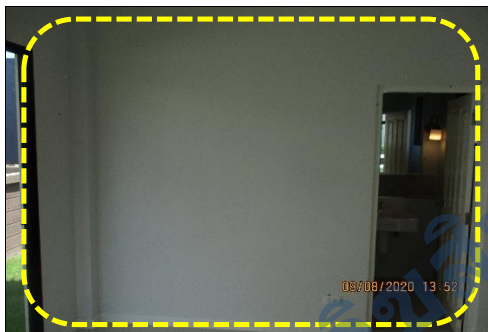
Item 141

บริเวณ	ห้องเนกประสงค์
งาน	ผนัง
รายการ	เก็บขัดแต่งผิวสีผนังปูนที่ผิวไม่เรียบ และสีต่าง โดยรอบ

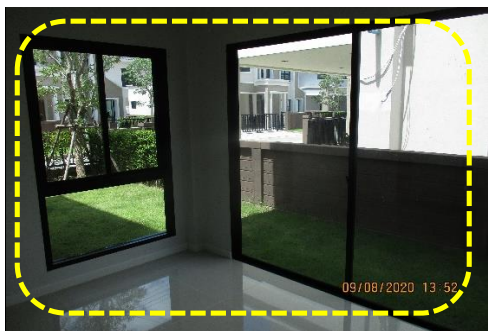
บริเวณ	ห้องเนกประสงค์
งาน	ผนัง
รายการ	เก็บแต่งผิวสีผนังขอบเฟรมประตู หน้าต่าง ทุกชุด

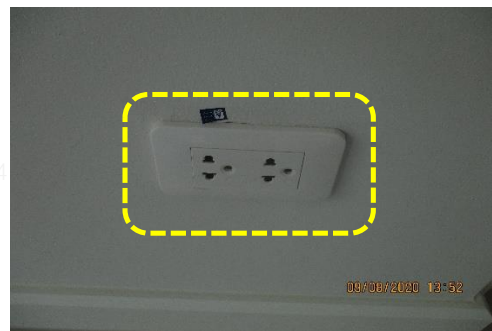
บริเวณ	ห้องเนกประสงค์
งาน	ผนัง
รายการ	เก็บแต่งผนังขอบหน้าฉากสวิตช์ ปลั๊ก ทุกชุด

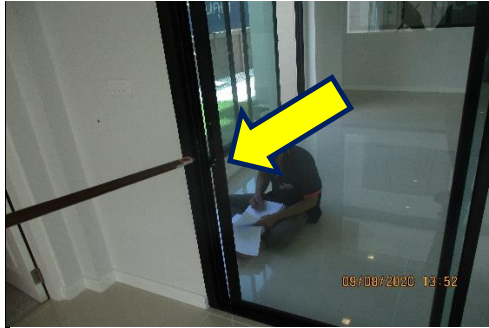
บริเวณ	ห้องอเนกประสงค์
งาน	ประตู
รายการ	เฟรมประตูทางเข้าบ้านขอบ

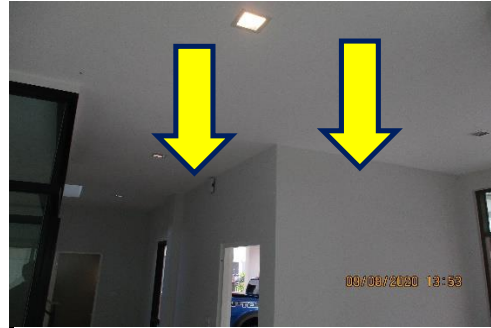
บริเวณ	รับแขก + ทานอาหาร
งาน	ฝ้าเพดาน
รายการ	เก็บแต่งผิวสีขอบฝ้าเพดาน โดยรอบ

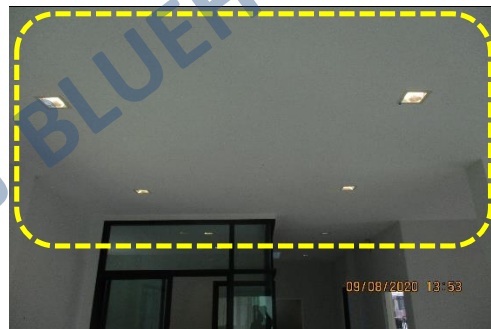
บริเวณ	รับแขก + ทานอาหาร
งาน	ฝ้าเพดาน
รายการ	เก็บแต่งผิวสีฝ้าเพดานกลางห้อง

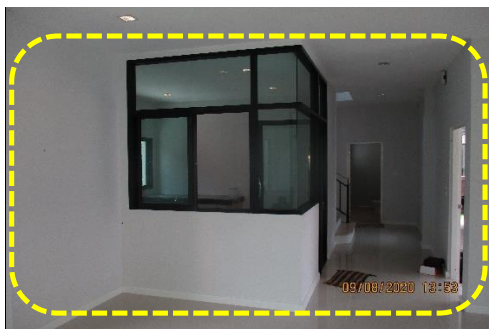
บริเวณ	รับแขก + ทานอาหาร
งาน	ผนัง
รายการ	เก็บขัดแต่งผิวสีผนังปูนที่ผิวไม่เรียบ และสีต่าง โดยรอบ

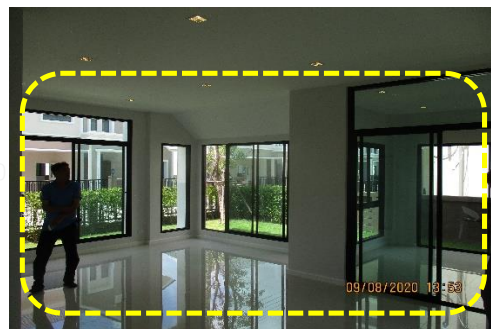
บริเวณ	รับแขก + ทานอาหาร
งาน	ผนัง
รายการ	เก็บขัดแต่งผิวสีผนังปูนที่ผิวไม่เรียบ และสีต่าง โดยรอบ

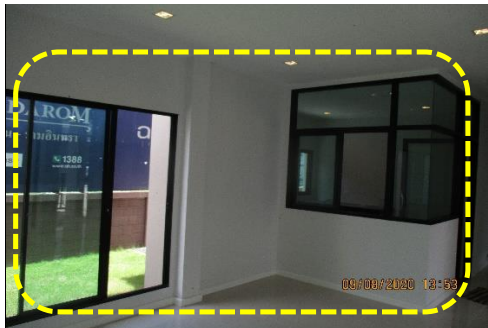
บริเวณ	รับแขก + ทานอาหาร
งาน	ผนัง
รายการ	เก็บขัดแต่งผิวสีผนังปูนที่ผิวไม่เรียบ และสีต่าง โดยรอบ

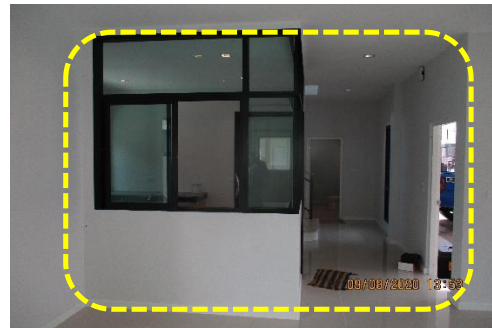
บริเวณ	รับแขก + ทานอาหาร
งาน	ผนัง
รายการ	เก็บแต่งผิวสีผนังขอบเฟรมประตู หน้าต่าง ทุกชุด

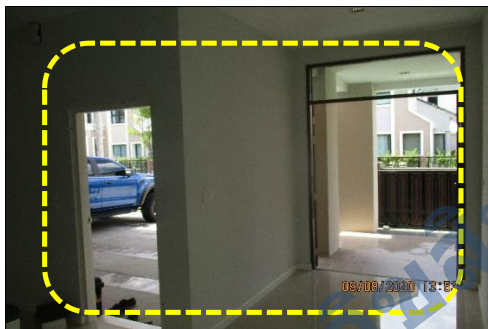
บริเวณ	รับแขก + ทานอาหาร
งาน	ผนัง
รายการ	เก็บแต่งผิวสีผนังขอบเฟรมประตู หน้าต่าง ทุกชุด

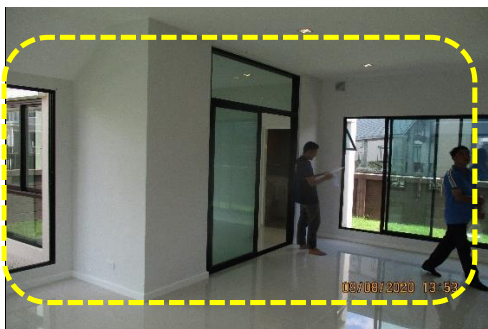
บริเวณ	รับแขก + ทานอาหาร
งาน	ผนัง
รายการ	เก็บแต่งผิวสีผนังขอบเฟรมประตู หน้าต่าง ทุกชุด

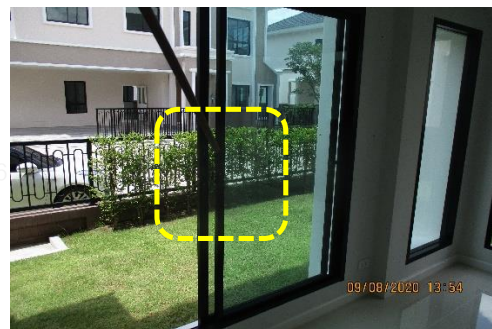
บริเวณ	รับแขก + ทานอาหาร
งาน	หน้าต่าง
รายการ	เฟรมหน้าต่างหน้าบ้านสีดลอก

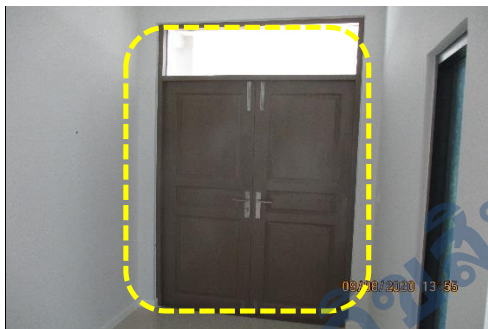
บริเวณ	รับแขก + ทานอาหาร
งาน	ประตู
รายการ	เก็บขีดแต่งผิวสีวงกบ และบานประตู โดยรวม

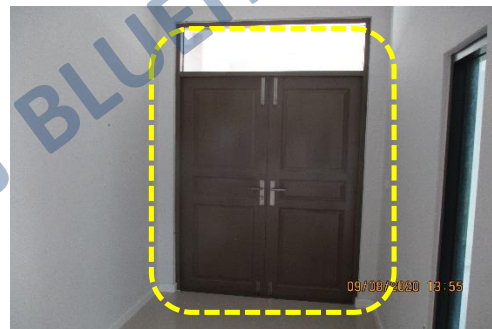
บริเวณ	รับแขก + ทานอาหาร
งาน	ประตู
รายการ	ปรับแก้ไขการใช้งานตัวล็อคประตูเฉลี่ย ทุกชุด

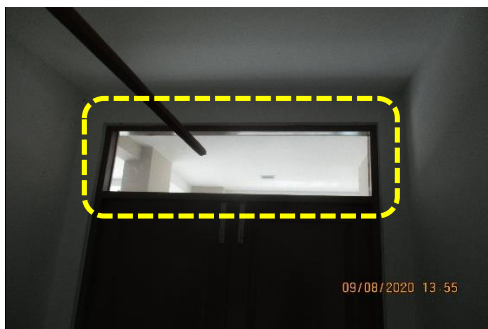
บริเวณ	รับแขก + ทานอาหาร
งาน	ช่องแสง
รายการ	เก็บขีดแต่งขอบช่องแสงประตูทางเข้า

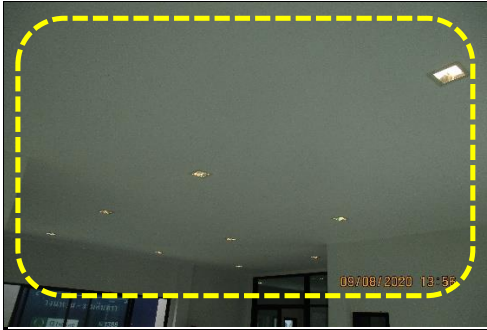
บริเวณ	รับแขก + ทานอาหาร
งาน	โคมไฟ
รายการ	ตรวจสอบ และแก้ไขโคมไฟปิดเบี้ยว ไม่ได้แนว ทุกชุด

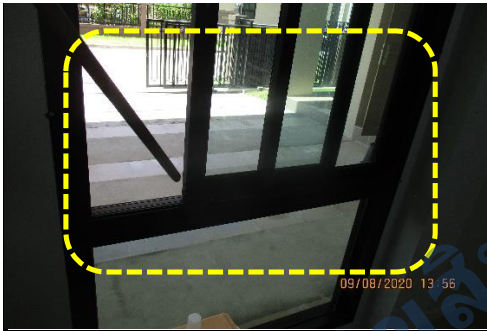
บริเวณ	รับแขก + ทานอาหาร
งาน	หน้าต่าง
รายการ	รางหน้าต่างด้านโรงจอดรถถอดออก

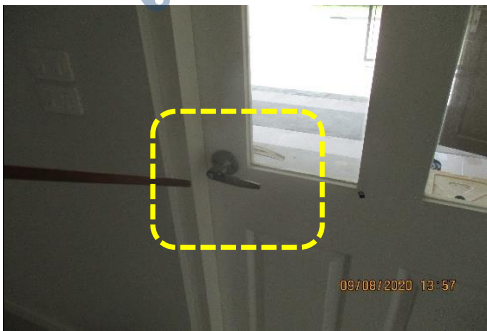
บริเวณ	รับแขก + ทานอาหาร
งาน	ประตู
รายการ	ทำความสะอาดลูกบิดประตูโรงจอดรถ

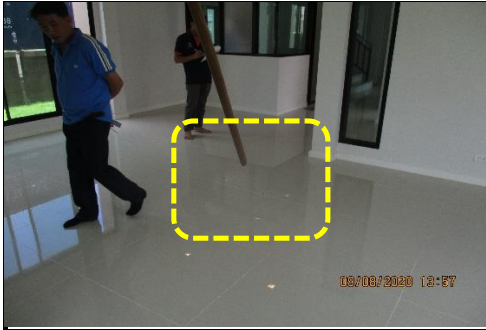
บริเวณ	รับแขก + ทานอาหาร
งาน	พิน
รายการ	แก้ไขกระเบื้องพื้นกลางห้องขอบไม่ เสมอ (เทียบสีก่อนเปลี่ยน)

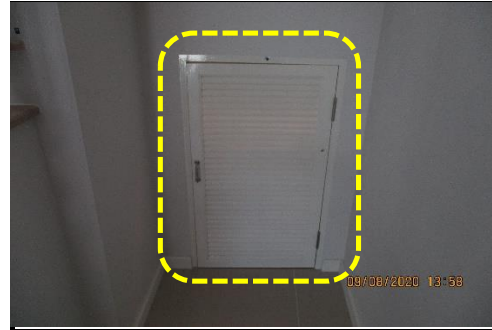
บริเวณ	ห้องเก็บของ
งาน	ประตู
รายการ	เก็บขัดแต่งผิวสีฉาบ และบานประตู โดยรอบ

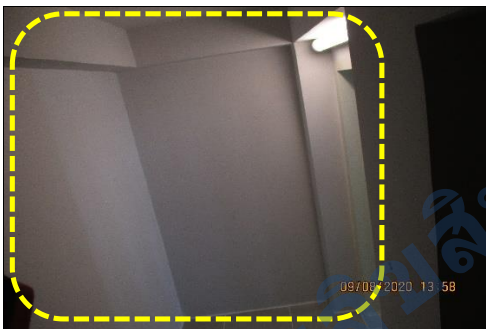
บริเวณ	ห้องเก็บของ
งาน	ผนัง
รายการ	เก็บขัดแต่งผิวสีผนังปูนภายในห้อง เก็บของ โดยรอบ

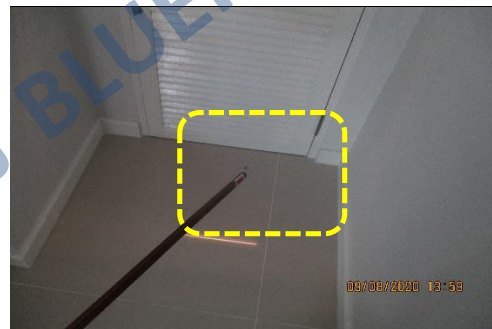
บริเวณ	ห้องเก็บของ
งาน	พิน
รายการ	กระเบื้องพื้นหน้าทางเข้ามีรอยขีดข่วน

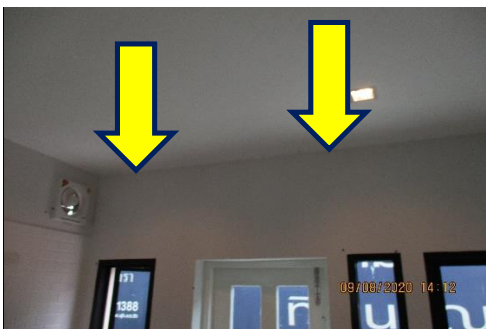
บริเวณ	ห้องครัว
งาน	ผ้าเพดาน
รายการ	เก็บแต่งผิวสีขอบผ้าเพดาน โดยรอบ

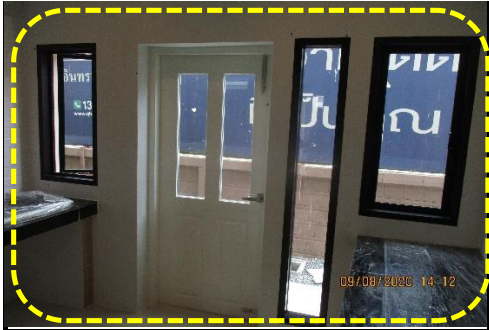
บริเวณ	ห้องครัว
งาน	ผนัง
รายการ	เก็บแต่งผิวสีผนังขอบเฟรมประตูหน้าต่าง ทุกชุด

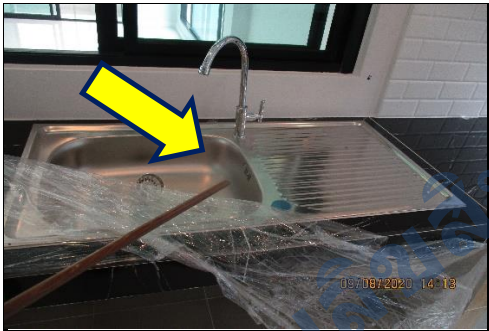
บริเวณ	ห้องครัว
งาน	อ่างล้างจาน
รายการ	แก้ไขช่องน้ำล้นอ่างล้างจานน้ำรั่ว

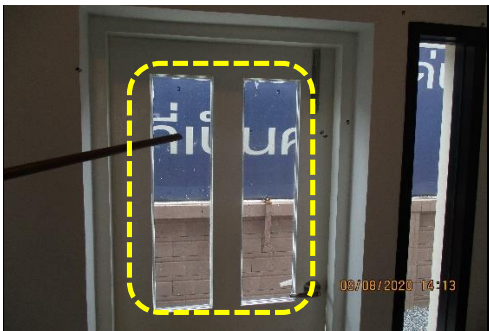
บริเวณ	ห้องครัว
งาน	ประตู
รายการ	กระจกประตูมีรอยขีดข่วน

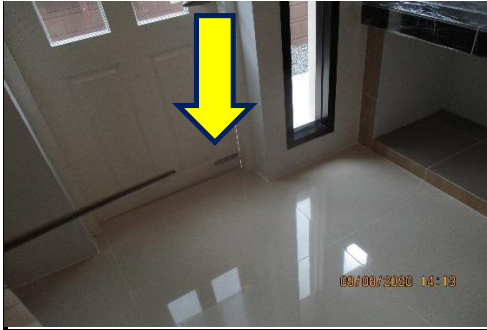
บริเวณ	ห้องครัว
งาน	ประตู่
รายการ	กลอนประตูด้านล่างใช้งานไม่สะดวก

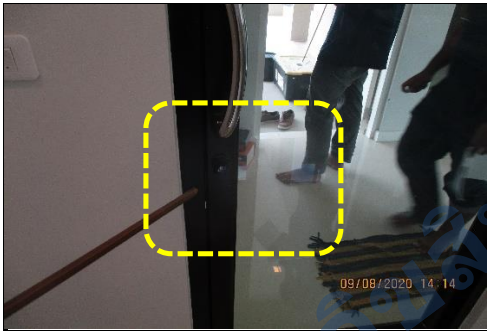
บริเวณ	ห้องครัว
งาน	ประตู่
รายการ	นำเสนอสลับตัวล็อกประตูให้อยู่ในบ้าน

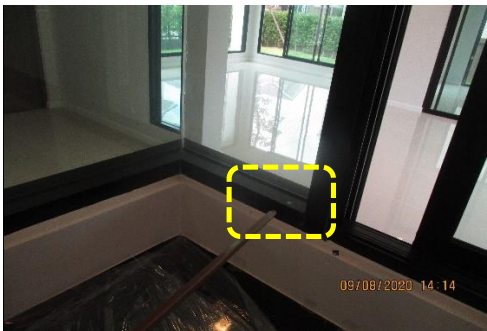
บริเวณ	ห้องครัว
งาน	หน้าต่าง
รายการ	ตรวจสอบ และแก้ไขเฟรมหน้าต่างช่องแสงที่มีรูเจาะ

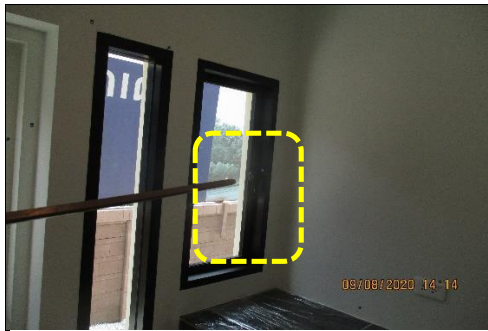
บริเวณ	ห้องครัว
งาน	หน้าต่าง
รายการ	เฟรมหน้าต่างหลังบ้านสีต่าง

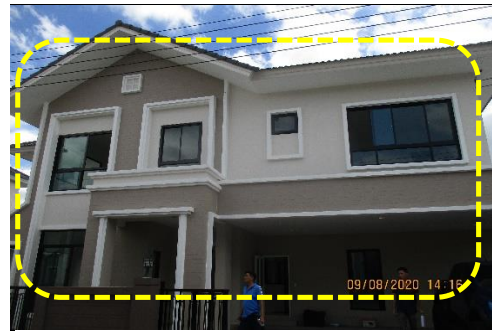
บริเวณ	หน้าบ้าน
งาน	ผนัง
รายการ	เก็บแต่งผิวสี และแก้ไขรอยแตกร้าว ผนังปูนชั้นล่าง

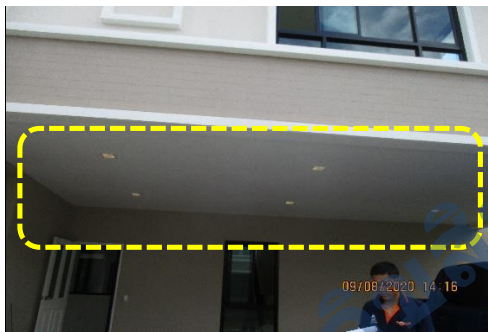
บริเวณ	หน้าบ้าน
งาน	ฝ้าเพดาน
รายการ	เก็บแต่งผิวสีฝ้าเพดานโรงจอดรถ

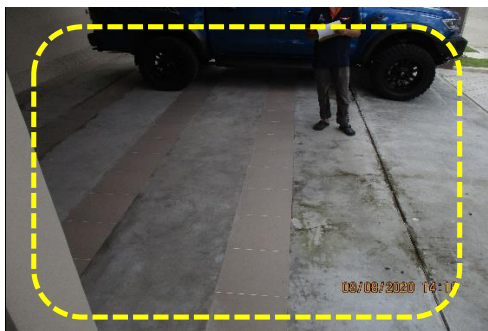
บริเวณ	หน้าบ้าน
งาน	พื้น
รายการ	ทำความสะอาด และเก็บแต่งงาน ปูพื้นโรงจอดรถ โดยรอบ

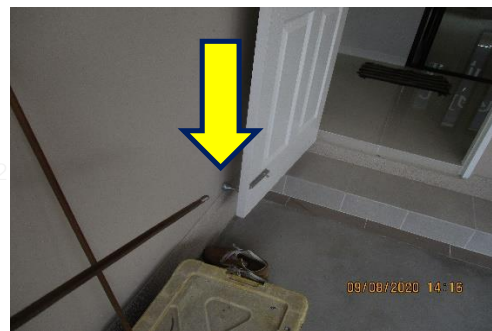
บริเวณ	หน้าบ้าน
งาน	ประตู
รายการ	กันชนประตูมีรอยถลอก

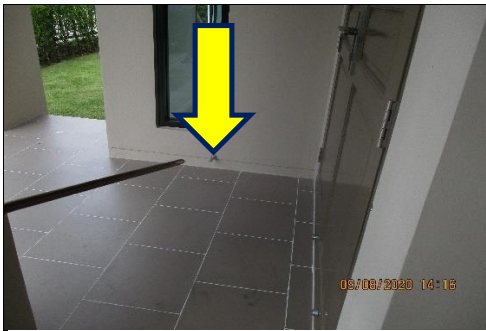
Item 193

บริเวณ	หน้าบ้าน
งาน	ประตู่
รายการ	กันชนประตูติดตั้งไม่แน่น

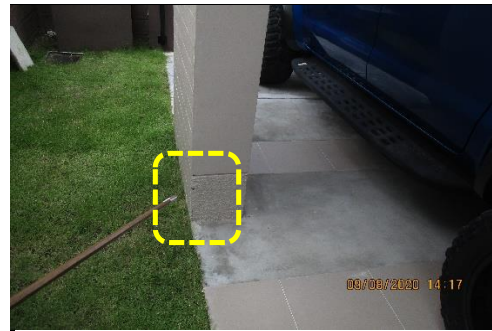
Item 194

บริเวณ	หน้าบ้าน
งาน	ผนัง
รายการ	เก็บแต่งงานปูนดินผนังด้านโรงจอดรถ

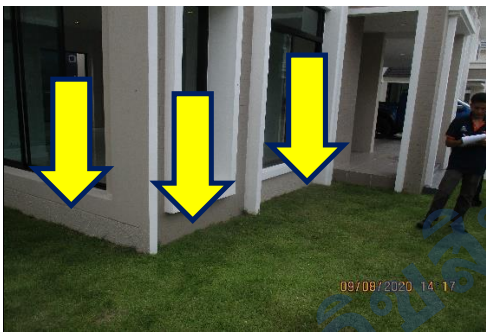
Item 195

บริเวณ	นอกชาย
งาน	ผนัง
รายการ	เก็บแต่งงานปูนดินผนังตลอดแนว

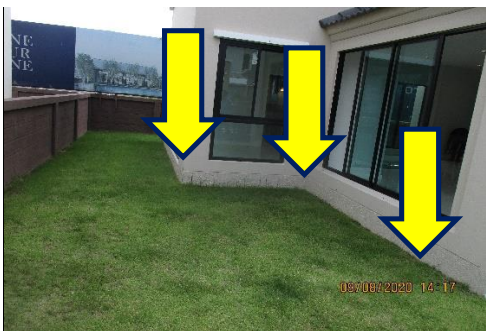
Item 197

บริเวณ	หลังบ้าน
งาน	ผนัง
รายการ	เก็บแต่งงานปูนดินผนังตลอดแนว

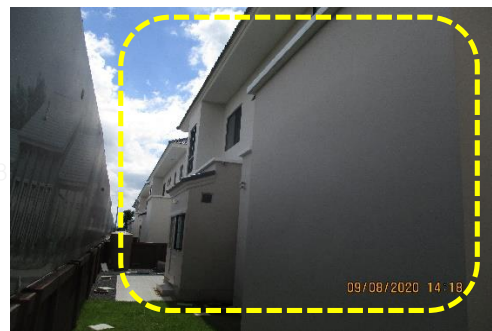
Item 198

บริเวณ	หลังบ้าน
งาน	ผนัง
รายการ	เก็บแต่งผิวสี และแก้ไขรอยแตกกร้าว ผนังปูน โดยรอบชั้น 1-2

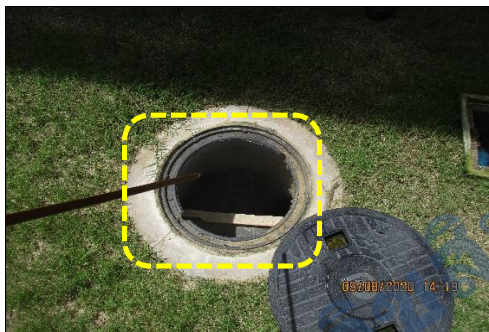
Item 201

บริเวณ	หลังบ้าน
งาน	ตั้งบ่อบัด
รายการ	ตัดรากไม้ที่อยู่ในตั้งบ่อบัดออก

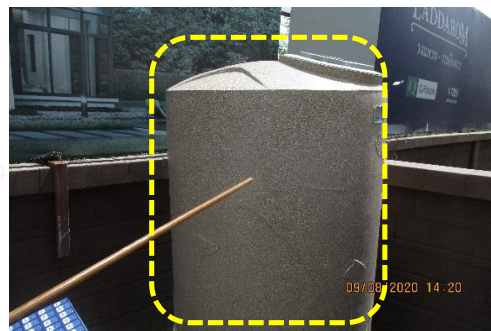
Item 204

บริเวณ	นอกขวา
งาน	ตั้งน้ำดี
รายการ	ล้างทำความสะอาดเศษตะกอนในตั้งน้ำดี

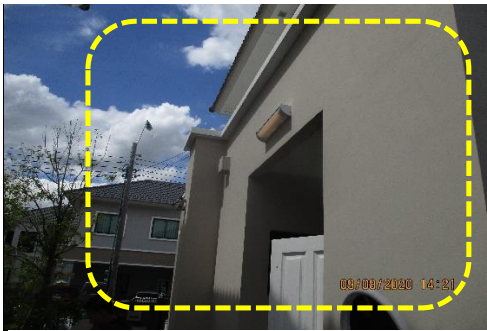
Item 205

บริเวณ	นอกขวา
งาน	ผนัง
รายการ	เก็บแต่งผิวสี และแก้ไขรอยแตกร้าว ผนังปูน โดยรอบชั้น 1-2

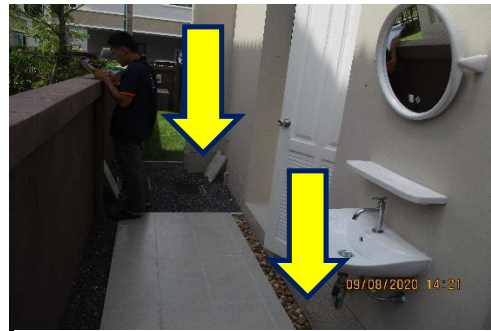
Item 206

บริเวณ	นอกขวา
งาน	ผนัง
รายการ	เก็บแต่งงานปูนดินผนังตลอดแนว

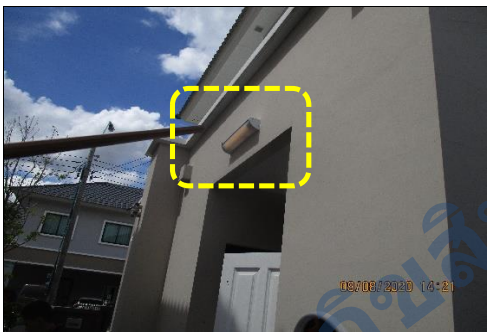
Item 207

บริเวณ	นอกขวา
งาน	โคมไฟ
รายการ	ทำความสะอาดโคมไฟ

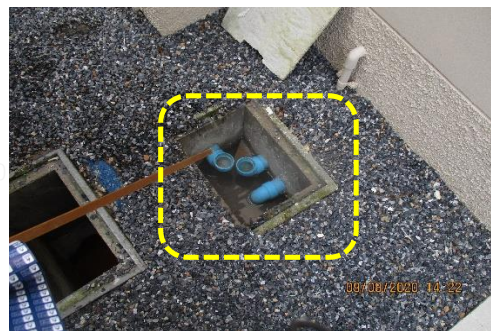
Item 210

บริเวณ	นอกขวา
งาน	บ่อดักกลิ่น
รายการ	ทำความสะอาดบ่อดักกลิ่น ทุกบ่อ

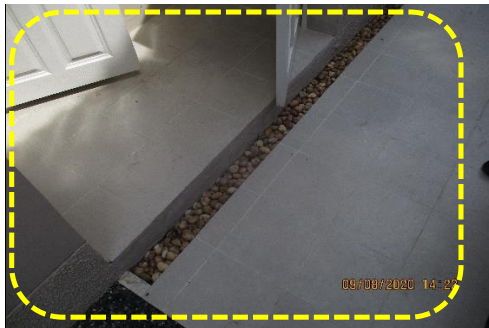
Item 211

บริเวณ	นอกขวา
งาน	พื้น
รายการ	เก็บแต่งยาแนวกระเบื้องพื้น โดยรอบ

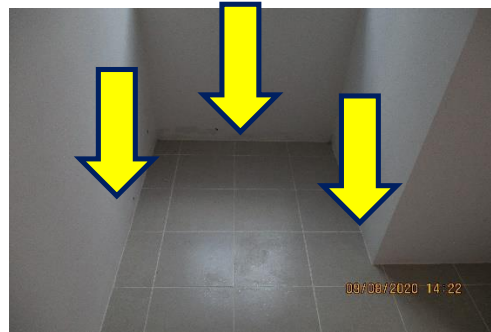
Item 212

บริเวณ	ห้องแม่บ้าน
งาน	ผนัง
รายการ	ตรวจสอบ และแก้ไขความชื้นขึ้นดิน ผนัง โดยรอบ

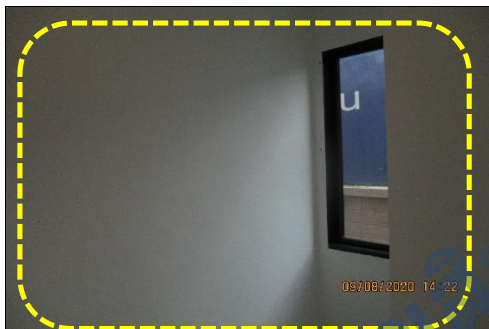
Item 213

บริเวณ	ห้องแม่บ้าน
งาน	ผนัง
รายการ	เก็บแต่งผิวสีผนังปูน โดยรอบ

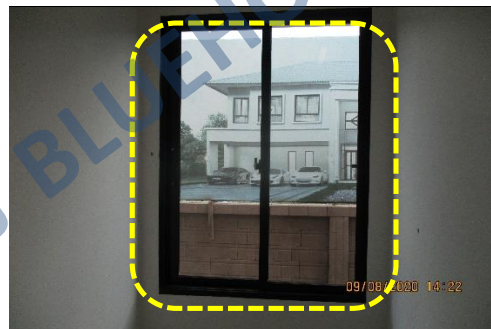
Item 214

บริเวณ	ห้องแม่บ้าน
งาน	ผนัง
รายการ	เก็บแต่งผนังขอบเฟรมหน้าต่าง โดยรอบ

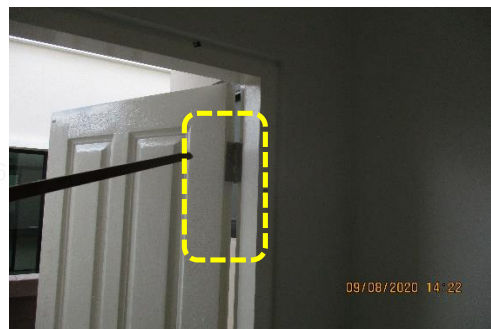
Item 216

บริเวณ	ห้องแม่บ้าน
งาน	ประตู
รายการ	บานพับประตูเป็นสนิม

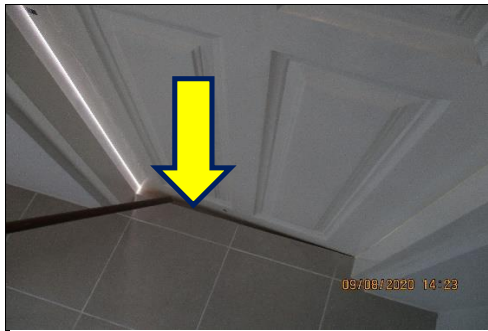
Item 217

บริเวณ	ห้องแม่บ้าน
งาน	ประตู่
รายการ	แก้ไขตึนบานประตู่เบียดครรณี

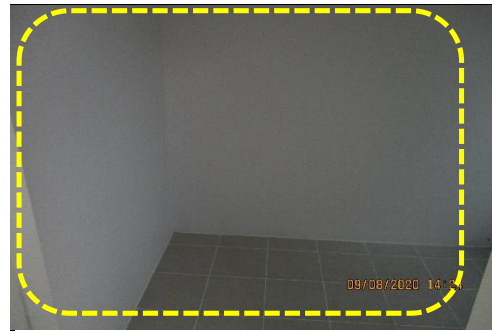
Item 218

บริเวณ	ห้องแม่บ้าน
งาน	ปลั๊กไฟ
รายการ	ตรวจสอบไม่พบตำแหน่งปลั๊กไฟในห้อง (มาตรฐานโครงการ)

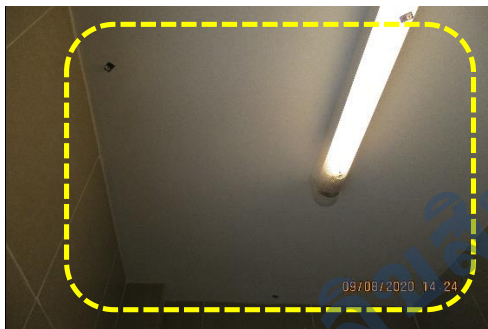
Item 219

บริเวณ	ห้องน้ำ 6
งาน	ผ้าเพดาน
รายการ	เก็บแต่งผิวสีขอบผ้าเพดาน โดยรอบ

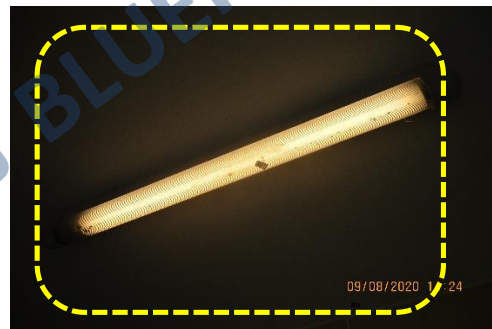
Item 220

บริเวณ	ห้องน้ำ 6
งาน	โคมไฟ
รายการ	ทำความสะอาดโคมไฟ

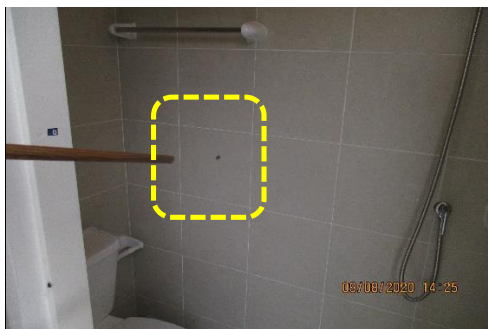
Item 221

บริเวณ	ห้องน้ำ 6
งาน	ผนัง
รายการ	กระเบื้องผนังได้ราวแขวนผ้าบั้น

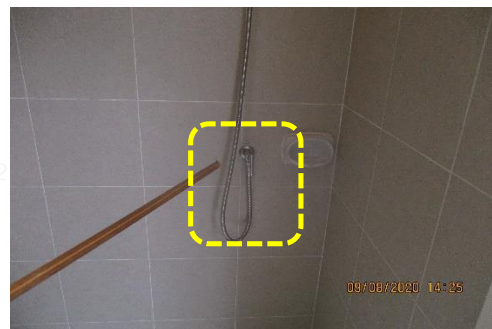
Item 222

บริเวณ	ห้องน้ำ 6
งาน	ฝักบัว
รายการ	ซีลซิลิโคนขอบฝาล้างหัวฝักบัว

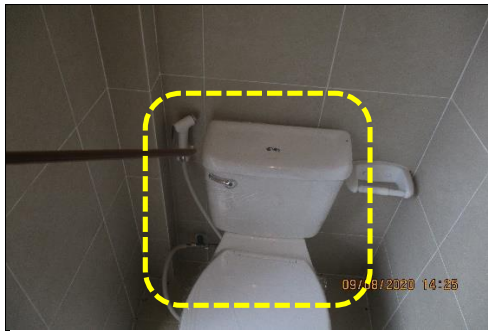
Item 223

บริเวณ	ห้องน้ำ 6
งาน	ชักโครก
รายการ	หม้อน้ำชักโครกติดตั้งเอียงไม่ได้ระยะ

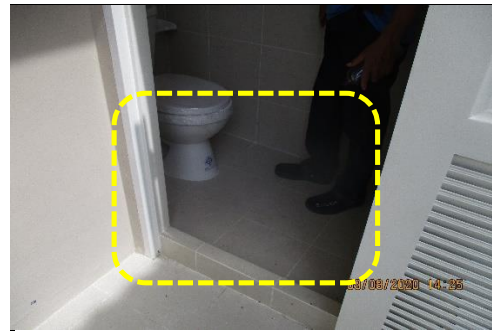
Item 224

บริเวณ	ห้องน้ำ 6
งาน	พื้น
รายการ	เก็บแต่งยาแนวกระเบื้องพื้น โดยรอบ

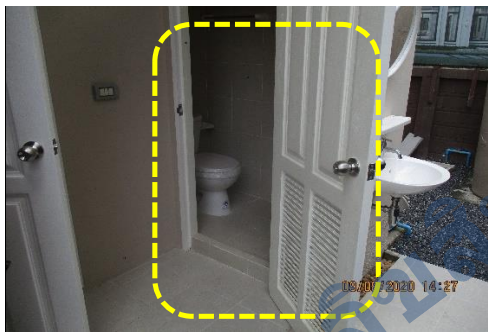
Item 225

บริเวณ	ห้องน้ำ 6
งาน	ประตู
รายการ	เก็บแต่งผิวสีวงกบ และบานประตู

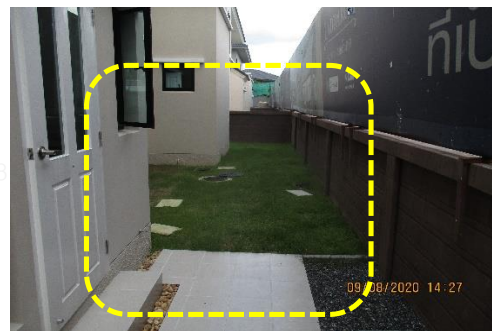
Item 228

บริเวณ	จัดสวน + รื้อแบ่งแปลง
งาน	จัดสวน
รายการ	ปรับระดับพื้นดินที่ทรุด และปลูก ซ่อมแซมหญ้าที่ตาย โดยรอบ

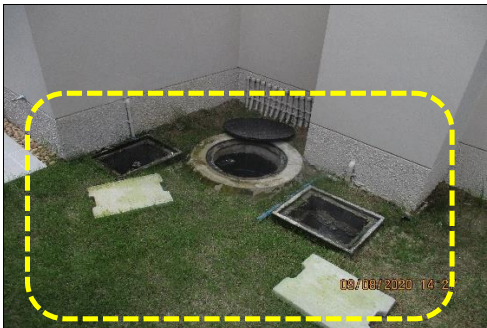
Item 229

บริเวณ	จัดสวน + รื้อแบ่งแปลง
งาน	จัดสวน
รายการ	ปรับระดับพื้นดินที่ทรุด และปลูก ซ่อมแซมหญ้าที่ตาย โดยรอบ

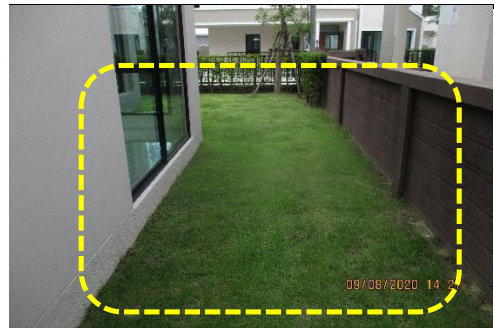
Item 230

บริเวณ	จัดสวน + รื้อแบ่งแปลง
งาน	จัดสวน
รายการ	ปรับระดับพื้นดินที่ทรุด และปลูก ซ่อมแซมหญ้าที่ตาย โดยรอบ

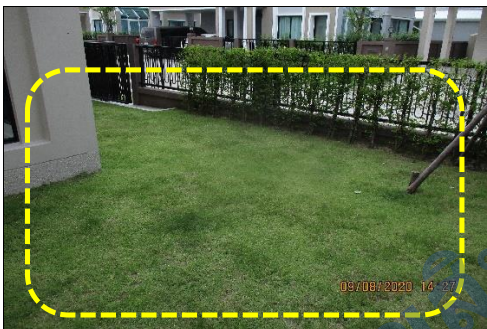
Item 231

บริเวณ	จัดสวน + รื้อแบ่งแปลง
งาน	จัดสวน
รายการ	ปรับระดับพื้นดินที่ทรุด และปลูก ซ่อมแซมหญ้าที่ตาย โดยรอบ

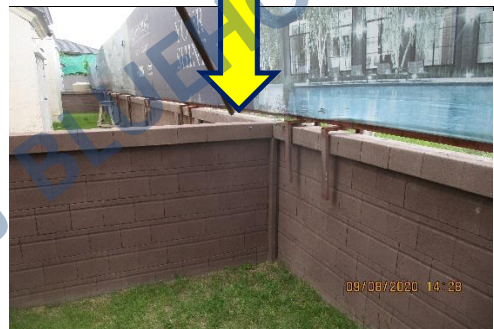
Item 232

บริเวณ	จัดสวน + รื้อแบ่งแปลง
งาน	รื้อแบ่งแปลง
รายการ	แก้ไขรั้วหลังบ้านด้านซ้ายติดตั้งไม่แน่น
