## BLUE HOME

โครงการ ลัดดารมย์วงแหวน รามอินทรา

เข้าตรวจครั้งที่ 1 วันที่ xxxx

## รายการแก้ไข

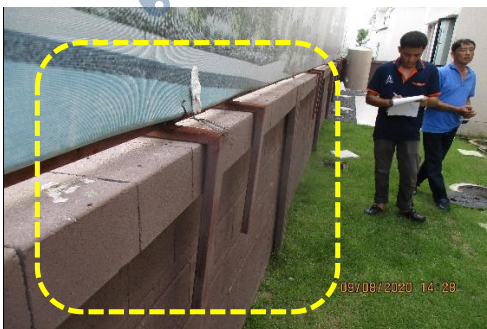
Item 233

บริเวณ	จัดสวน + รื้อแบ่งแปลง
งาน	รื้อแบ่งแปลง
รายการ	ทำความสะอาด และเก็บแต่งงานปูน ผนังบล็อกรื้อแบ่งแปลง โดยรอบ

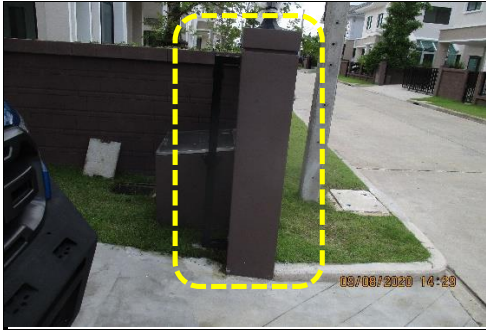
Item 235

บริเวณ	รั้วหน้าบ้าน
งาน	ผนัง
รายการ	เก็บแต่งผิวสีผนังรั้วปูน โดยรอบ

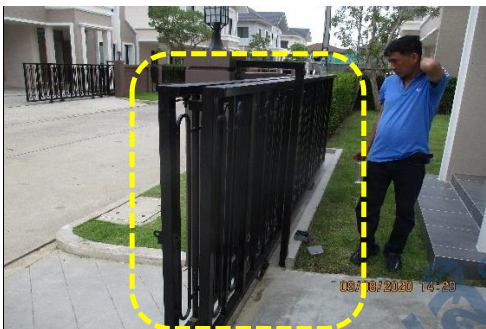
Item 237

บริเวณ	รั้วหน้าบ้าน
งาน	ประตูรั้ว
รายการ	เก็บขัดแต่งผิวสีประตูรั้ว และรั้วเหล็ก โปรง ทุกชุด

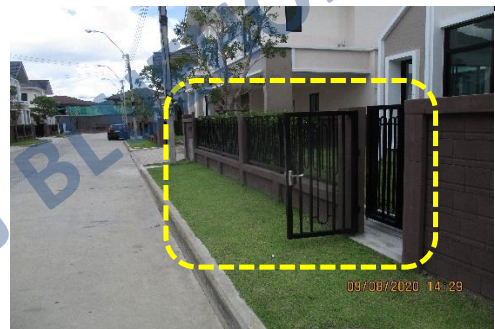
Item 238

บริเวณ	รั้วหน้าบ้าน
งาน	ประตูรั้ว
รายการ	เก็บขัดแต่งผิวสีประตูรั้ว และรั้วเหล็ก โปรง ทุกชุด

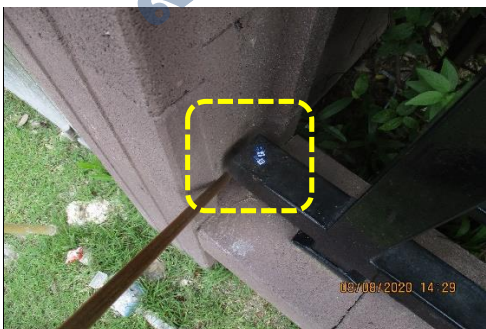
Item 239

บริเวณ	รั้วหน้าบ้าน
งาน	เหล็กรั้ว
รายการ	แก้ไขเหล็กรั้วไม่เสมอกับผนังบล็อก ทุกชุด

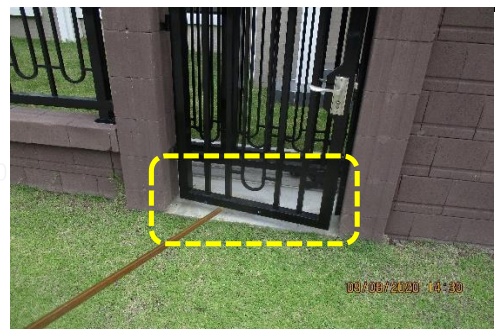
Item 240

บริเวณ	รั้วหน้าบ้าน
งาน	ประตูรั้ว
รายการ	ตีประตูรั้วเล็กเป็นสนิม

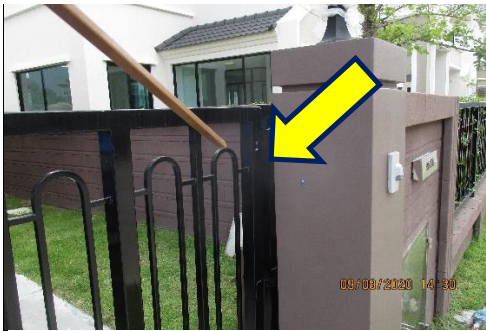
Item 241

บริเวณ	รั้วหน้าบ้าน
งาน	ประตูรั้ว
รายการ	ประตูรั้วไม่ได้ระแนงกับเหล็กรับ

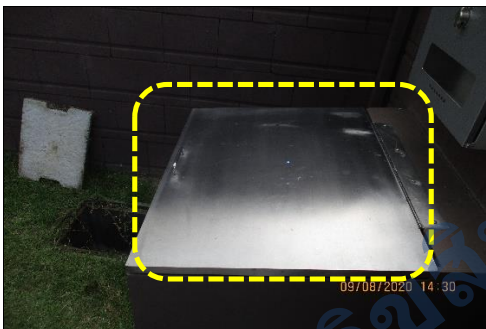
Item 243

บริเวณ	รั้วหน้าบ้าน
งาน	ถึงขยะ
รายการ	ขัดทำความสะอาดประตูถึงขยะ

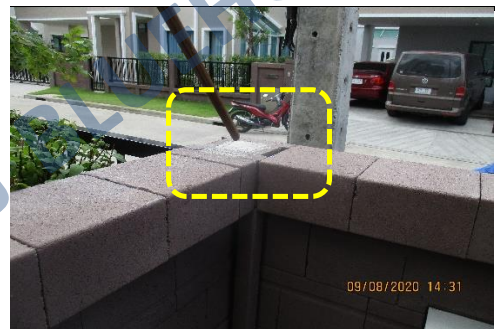
Item 244

บริเวณ	รั้วหน้าบ้าน
งาน	เสารั้ว
รายการ	เก็บแต่งงานปูนบริเวณหัวเสารั้ว

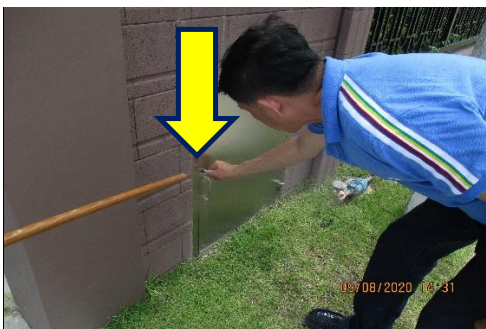
Item 245

บริเวณ	รั้วหน้าบ้าน
งาน	ถึงขยะ
รายการ	แก้ไขตัวล็อคประตูถึงขยะผิด

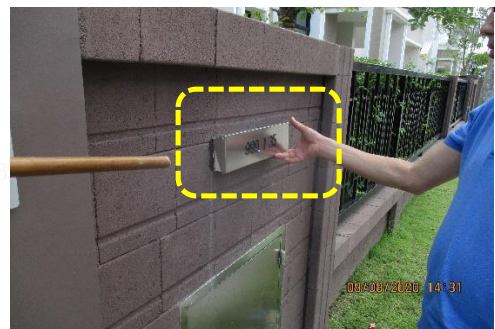
Item 246

บริเวณ	รั้วหน้าบ้าน
งาน	ผู้จดหมาย
รายการ	ขัดทำความสะอาดผู้จดหมาย และ ป้ายบ้านเลขที่

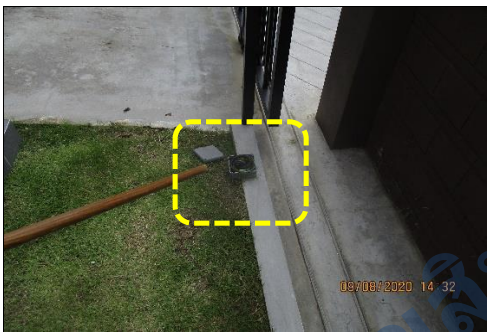
Item 249

บริเวณ	รั้วหน้าบ้าน
งาน	ประตูรั้ว
รายการ	บล็อกไฟประตูรั้วติดตั้งไม่แน่น

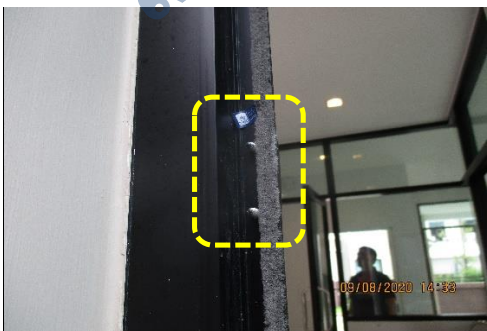
Item 251

บริเวณ	บริเวณทั้งหมด
งาน	หน้าต่าง
รายการ	ตัดปลายสกรูหน้าต่างบานสวิง ตรวจสอบทุกชุด

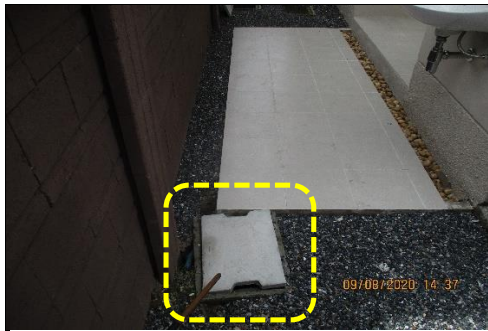
Item 253

บริเวณ	ด้านนอกขวา
งาน	บ่อพัก
รายการ	แก้ไขบ่อพักด้านพื้นชก้างติดตั้งเสียง

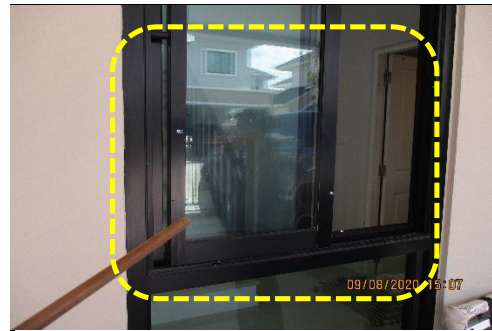
Item 254

บริเวณ	โถงจอดรถ
งาน	หน้าต่าง
รายการ	แก้ไขเฟรมหน้าต่างติดตั้ง

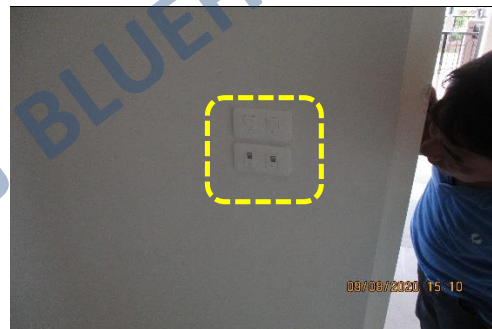
Item 256

บริเวณ	ทานอาหาร
งาน	ไฟฟ้า
รายการ	แก้ไขสวิตช์ไฟด้านโถงจอดรถเปิด-ปิดใช้งานไม่สะดวก

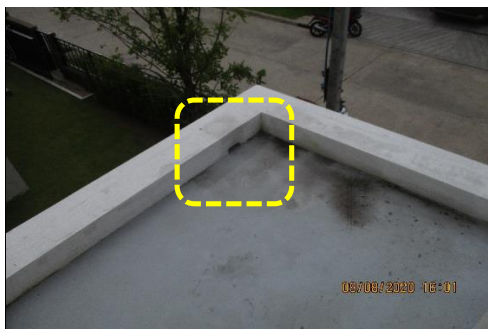
Item 257

บริเวณ	ห้องนอน 3
งาน	พื้น
รายการ	แก้ไขน้ำซังพื้นกันสาดโดยรอบ

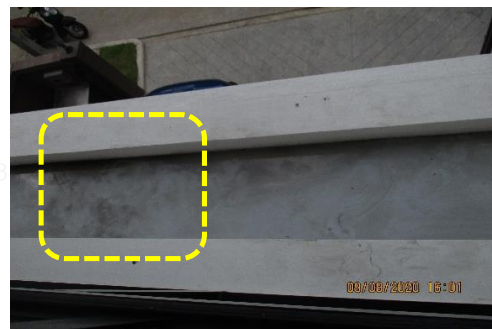
Item 258

บริเวณ	ห้องนอน 3
งาน	พื้น
รายการ	แก้ไขน้ำซังพื้นกันสาดโดยรอบ
