โครงการ เดอะ มาสเตอร์ เซ็นเธียม

รายงานชุดที่ 2 งานชั้นล่าง

แบบแปลน และตำแหน่งของห้อง

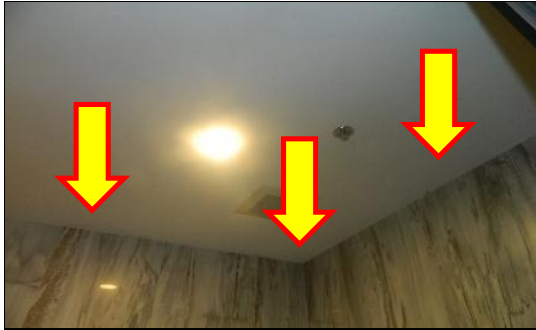
Item 001

บริเวณ	ห้องน้ำใหญ่
งาน	ฝ้าเพดาน
รายการ	เก็บขีดแตงผิวสีขอบฝ้าเพดาน โดยรอบ

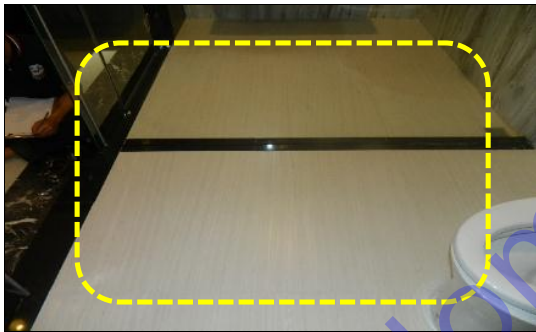
Item 003

บริเวณ	ห้องน้ำใหญ่
งาน	พื้น
รายการ	ทำความสะอาด และเก็บแตงยาแนว กระเบื้องพื้น โดยรอบ

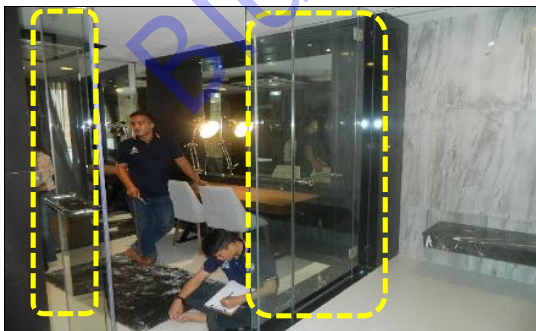
Item 005

บริเวณ	ห้องน้ำใหญ่
งาน	สุขภัณฑ์
รายการ	กระจกฉากอาบน้ำมีรอยขีดข่วน ตรวจสอบทุกชุด

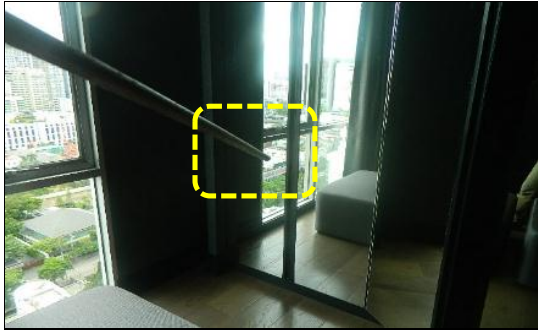
Item 025

บริเวณ	แต่งตัว 2
งาน	ชุดบิวท์อิน
รายการ	กระจากประตูบิวท์อินด้านรับแขกมีรอยขีดข่วน

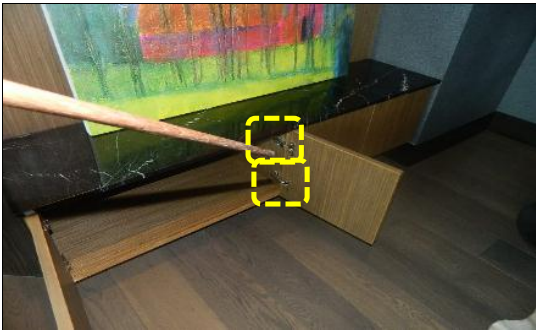
Item 037

บริเวณ	ห้องนอนใหญ่
งาน	ชุดบิวท์อิน
รายการ	สกรูบานพับถูกถั่วชุดบิวท์อินด้าน แต่งตัวติดตั้งไม่ครบ ตรวจสอบทุกชุด

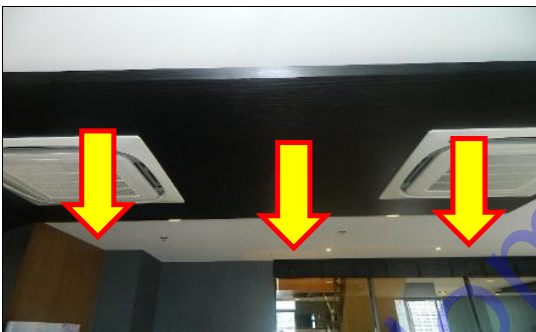
Item 039

บริเวณ	ห้องนอนใหญ่
งาน	ฝ้าเพดาน
รายการ	เก็บขีดแต่งผิวสีขอบฝ้าเพดาน โดยรอบ

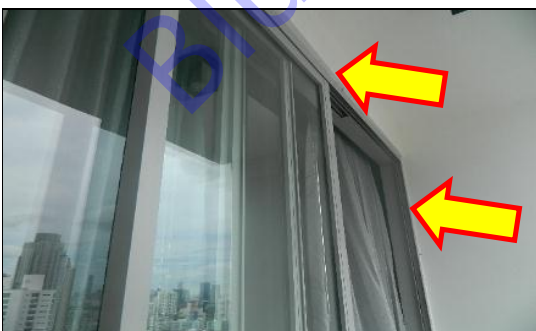
Item 041

บริเวณ	ระเบียง 2
งาน	ผนัง
รายการ	เก็บแต่งยาแนวผนังขอบเฟรมประตูระเบียง

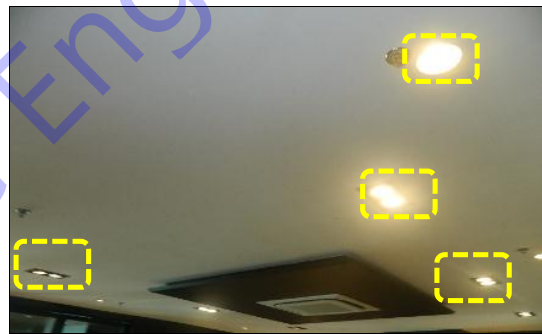
บริเวณ	โถงพักผ่อน
งาน	โคมไฟ
รายการ	ทำความสะอาดสีโคมไฟ ตรวจสอบทุกชุด

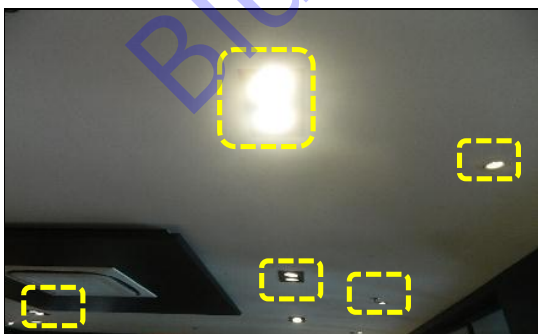
Item 077

บริเวณ	โถงพักผ่อน
งาน	โคมไฟ
รายการ	ทำความสะอาดสีโคมไฟ ตรวจสอบทุกชุด

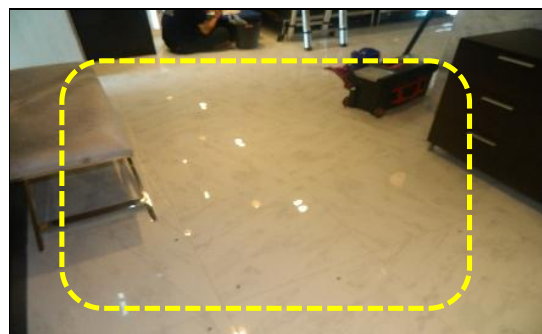
บริเวณ	โถงพักผ่อน
งาน	พื้น
รายการ	ตรวจสอบ และแก้ไขกระเบื้องพื้นร้อน โดยรอบ

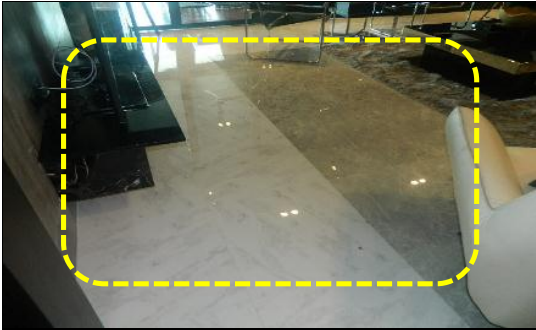
Item 079

บริเวณ	โถงพักผ่อน
งาน	พื้น
รายการ	ตรวจสอบ และแก้ไขกระเบื้องพื้นร้อน โดยรอบ

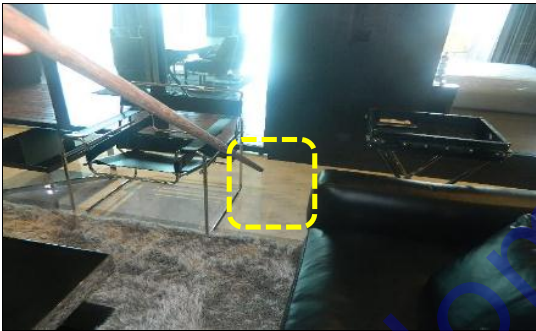
Item 081

บริเวณ	โถงพักผ่อน
งาน	พื้น
รายการ	กระเบื้องพื้นดินรางประตูด้านทานอาหาร ขอบไม่เสมอ

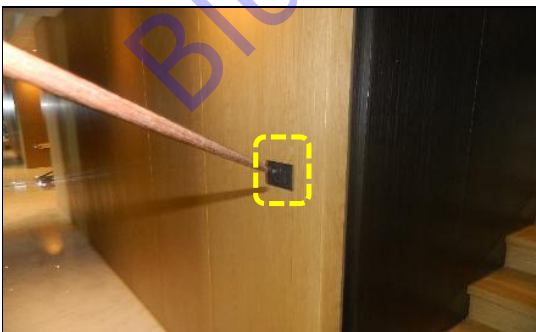
Item 083

บริเวณ	โถงพักผ่อน
งาน	ไฟฟ้า
รายการ	ตรวจสอบตำแหน่งการใช้งานตัวกดสวิตช์ ไฟหน้าบันได

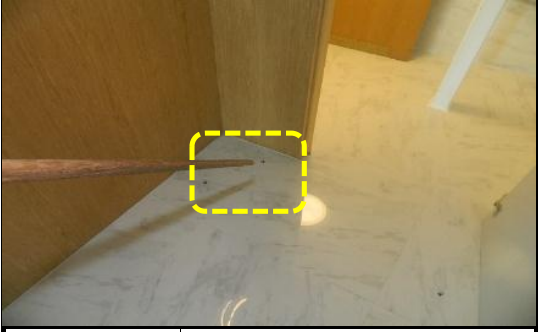
Item 091

Item 092									
	<table border="1"><tr><td>บริเวณ</td><td>ห้องเก็บของ</td></tr><tr><td>งาน</td><td>พื้น</td></tr><tr><td>รายการ</td><td>กระเบื้องพื้นด้านห้องเก็บของแตกบิ่น</td></tr></table>		บริเวณ		ห้องเก็บของ	งาน	พื้น	รายการ	กระเบื้องพื้นด้านห้องเก็บของแตกบิ่น	<table border="1"><tr><td>บริเวณ</td><td>ห้องเก็บของ</td></tr><tr><td>งาน</td><td>ฝ้าเพดาน</td></tr><tr><td>รายการ</td><td>ฝ้าห้องพื้นบันไดผิวไม่เรียบ</td></tr></table>	บริเวณ	ห้องเก็บของ	งาน
บริเวณ	ห้องเก็บของ												
งาน	พื้น												
รายการ	กระเบื้องพื้นด้านห้องเก็บของแตกบิ่น												
บริเวณ	ห้องเก็บของ												
งาน	ฝ้าเพดาน												
รายการ	ฝ้าห้องพื้นบันไดผิวไม่เรียบ

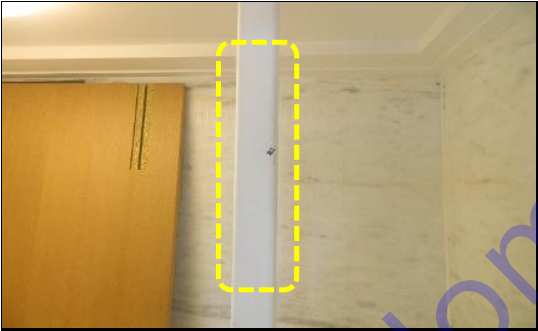
Item 093

Item 094									
	<table border="1"><tr><td>บริเวณ</td><td>ห้องเก็บของ</td></tr><tr><td>งาน</td><td>เหล็กบันได</td></tr><tr><td>รายการ</td><td>เก็บแต่งผิวสีเหล็กกับบันได</td></tr></table>		บริเวณ		ห้องเก็บของ	งาน	เหล็กบันได	รายการ	เก็บแต่งผิวสีเหล็กกับบันได	<table border="1"><tr><td>บริเวณ</td><td>ห้องเก็บของ</td></tr><tr><td>งาน</td><td>ประตู</td></tr><tr><td>รายการ</td><td>เก็บแต่งยาแนวตึนวงกบประตู</td></tr></table>	บริเวณ	ห้องเก็บของ	งาน
บริเวณ	ห้องเก็บของ												
งาน	เหล็กบันได												
รายการ	เก็บแต่งผิวสีเหล็กกับบันได												
บริเวณ	ห้องเก็บของ												
งาน	ประตู												
รายการ	เก็บแต่งยาแนวตึนวงกบประตู

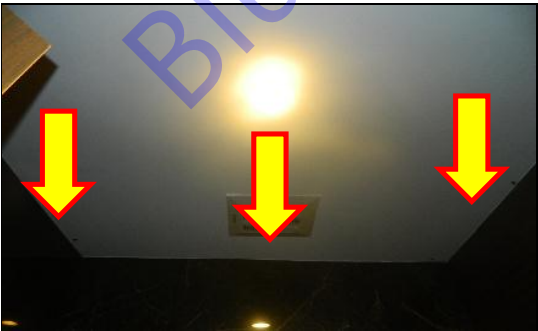
Item 095

Item 096									
	<table border="1"><tr><td>บริเวณ</td><td>ห้องน้ำรับแขก</td></tr><tr><td>งาน</td><td>ฝ้าเพดาน</td></tr><tr><td>รายการ</td><td>เก็บขัดแต่งผิวสีขอบฝ้าเพดาน โดยรอบ</td></tr></table>		บริเวณ		ห้องน้ำรับแขก	งาน	ฝ้าเพดาน	รายการ	เก็บขัดแต่งผิวสีขอบฝ้าเพดาน โดยรอบ	<table border="1"><tr><td>บริเวณ</td><td>ห้องน้ำรับแขก</td></tr><tr><td>งาน</td><td>ผนัง</td></tr><tr><td>รายการ</td><td>ทำความสะอาด และเก็บแต่งยาแนว กระเบื้องผนัง โดยรอบ</td></tr></table>	บริเวณ	ห้องน้ำรับแขก	งาน
บริเวณ	ห้องน้ำรับแขก												
งาน	ฝ้าเพดาน												
รายการ	เก็บขัดแต่งผิวสีขอบฝ้าเพดาน โดยรอบ												
บริเวณ	ห้องน้ำรับแขก												
งาน	ผนัง												
รายการ	ทำความสะอาด และเก็บแต่งยาแนว กระเบื้องผนัง โดยรอบ

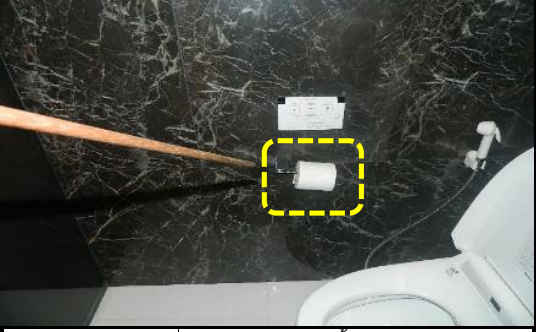
Item 097

Item 098									
	<table border="1"> <tr> <td>บริเวณ</td> <td>ห้องน้ำรับแขก</td> </tr> <tr> <td>งาน</td> <td>สุขภัณฑ์</td> </tr> <tr> <td>รายการ</td> <td>ที่ใส่กระดาษชำระติดตั้งไม่แน่น</td> </tr> </table>		บริเวณ		ห้องน้ำรับแขก	งาน	สุขภัณฑ์	รายการ	ที่ใส่กระดาษชำระติดตั้งไม่แน่น	<table border="1"> <tr> <td>บริเวณ</td> <td>ห้องน้ำรับแขก</td> </tr> <tr> <td>งาน</td> <td>สุขภัณฑ์</td> </tr> <tr> <td>รายการ</td> <td>ขอบสายเสียบสายฉีดชำระติดตั้งไม่แน่น</td> </tr> </table>	บริเวณ	ห้องน้ำรับแขก	งาน
บริเวณ	ห้องน้ำรับแขก												
งาน	สุขภัณฑ์												
รายการ	ที่ใส่กระดาษชำระติดตั้งไม่แน่น												
บริเวณ	ห้องน้ำรับแขก												
งาน	สุขภัณฑ์												
รายการ	ขอบสายเสียบสายฉีดชำระติดตั้งไม่แน่น

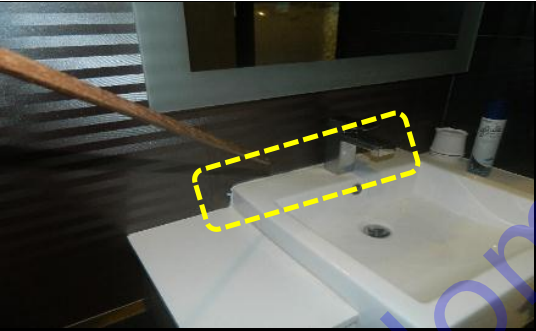
Item 099

Item 100									
	<table border="1"> <tr> <td>บริเวณ</td> <td>ห้องน้ำรับแขก</td> </tr> <tr> <td>งาน</td> <td>สุขภัณฑ์</td> </tr> <tr> <td>รายการ</td> <td>เก็บแต่งซิลิโคนขอบอ่างล้างหน้า</td> </tr> </table>		บริเวณ		ห้องน้ำรับแขก	งาน	สุขภัณฑ์	รายการ	เก็บแต่งซิลิโคนขอบอ่างล้างหน้า	<table border="1"> <tr> <td>บริเวณ</td> <td>ห้องน้ำรับแขก</td> </tr> <tr> <td>งาน</td> <td>สุขภัณฑ์</td> </tr> <tr> <td>รายการ</td> <td>ชุดท่อน้ำทั้งอ่างล้างหน้าเป็นสนิม</td> </tr> </table>	บริเวณ	ห้องน้ำรับแขก	งาน
บริเวณ	ห้องน้ำรับแขก												
งาน	สุขภัณฑ์												
รายการ	เก็บแต่งซิลิโคนขอบอ่างล้างหน้า												
บริเวณ	ห้องน้ำรับแขก												
งาน	สุขภัณฑ์												
รายการ	ชุดท่อน้ำทั้งอ่างล้างหน้าเป็นสนิม

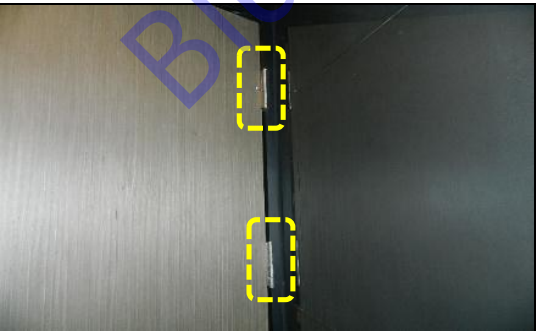
Item 101

Item 102									
	<table border="1"> <tr> <td>บริเวณ</td> <td>ห้องน้ำรับแขก</td> </tr> <tr> <td>งาน</td> <td>ประตู</td> </tr> <tr> <td>รายการ</td> <td>เก็บจุดโป๊อบานประตูขอบบานพับ</td> </tr> </table>		บริเวณ		ห้องน้ำรับแขก	งาน	ประตู	รายการ	เก็บจุดโป๊อบานประตูขอบบานพับ	<table border="1"> <tr> <td>บริเวณ</td> <td>ห้องน้ำรับแขก</td> </tr> <tr> <td>งาน</td> <td>ประตู</td> </tr> <tr> <td>รายการ</td> <td>กันชนประตูติดตั้งไม่แน่น</td> </tr> </table>	บริเวณ	ห้องน้ำรับแขก	งาน
บริเวณ	ห้องน้ำรับแขก												
งาน	ประตู												
รายการ	เก็บจุดโป๊อบานประตูขอบบานพับ												
บริเวณ	ห้องน้ำรับแขก												
งาน	ประตู												
รายการ	กันชนประตูติดตั้งไม่แน่น

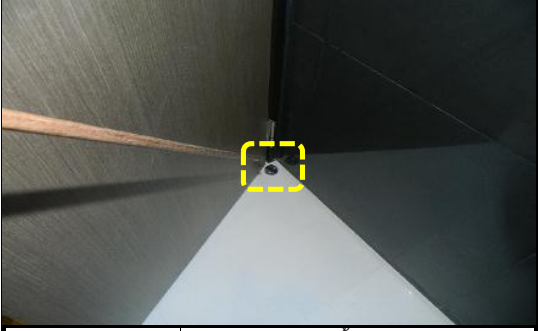
Item 103

Item 104									
	<table border="1"> <tr> <td>บริเวณ</td> <td>ห้องนํารับแขก</td> </tr> <tr> <td>งาน</td> <td>พื้น</td> </tr> <tr> <td>รายการ</td> <td>กระเบื้องพื้นบริเวณขอบกันชนประตูแตกร้าว</td> </tr> </table>		บริเวณ		ห้องนํารับแขก	งาน	พื้น	รายการ	กระเบื้องพื้นบริเวณขอบกันชนประตูแตกร้าว	<table border="1"> <tr> <td>บริเวณ</td> <td>ห้องนํารับแขก</td> </tr> <tr> <td>งาน</td> <td>ผนัง</td> </tr> <tr> <td>รายการ</td> <td>เก็บแต่งซิลิโคนผนังขอบวงกบประตู</td> </tr> </table>	บริเวณ	ห้องนํารับแขก	งาน
บริเวณ	ห้องนํารับแขก												
งาน	พื้น												
รายการ	กระเบื้องพื้นบริเวณขอบกันชนประตูแตกร้าว												
บริเวณ	ห้องนํารับแขก												
งาน	ผนัง												
รายการ	เก็บแต่งซิลิโคนผนังขอบวงกบประตู

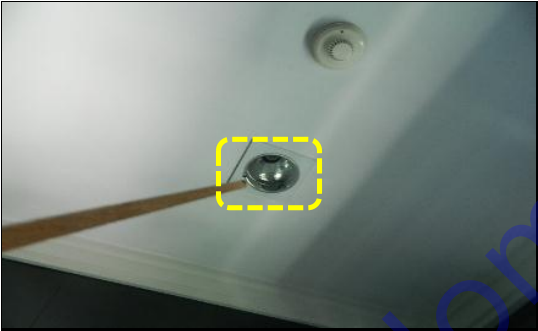
Item 105

Item 106									
	<table border="1"> <tr> <td>บริเวณ</td> <td>ห้องเก็บของแม่บ้าน</td> </tr> <tr> <td>งาน</td> <td>โคมไฟ</td> </tr> <tr> <td>รายการ</td> <td>ติดตั้งหลอดไฟในโคมไฟให้ครบ</td> </tr> </table>		บริเวณ		ห้องเก็บของแม่บ้าน	งาน	โคมไฟ	รายการ	ติดตั้งหลอดไฟในโคมไฟให้ครบ	<table border="1"> <tr> <td>บริเวณ</td> <td>ห้องเก็บของแม่บ้าน</td> </tr> <tr> <td>งาน</td> <td>ฝ้าเพดาน</td> </tr> <tr> <td>รายการ</td> <td>เก็บขัดแต่งผิวสีฝ้าเพดานผิวไม่เรียบ และสีต่าง โดยรอบ</td> </tr> </table>	บริเวณ	ห้องเก็บของแม่บ้าน	งาน
บริเวณ	ห้องเก็บของแม่บ้าน												
งาน	โคมไฟ												
รายการ	ติดตั้งหลอดไฟในโคมไฟให้ครบ												
บริเวณ	ห้องเก็บของแม่บ้าน												
งาน	ฝ้าเพดาน												
รายการ	เก็บขัดแต่งผิวสีฝ้าเพดานผิวไม่เรียบ และสีต่าง โดยรอบ

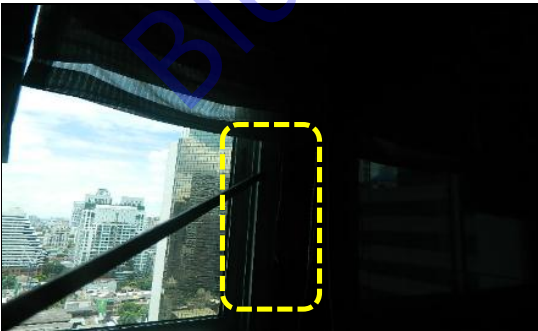
Item 107

Item 108									
	<table border="1"> <tr> <td>บริเวณ</td> <td>ห้องเก็บของแม่บ้าน</td> </tr> <tr> <td>งาน</td> <td>ผนัง</td> </tr> <tr> <td>รายการ</td> <td>เก็บแต่งผนังขอบเฟรมหน้าต่าง</td> </tr> </table>		บริเวณ		ห้องเก็บของแม่บ้าน	งาน	ผนัง	รายการ	เก็บแต่งผนังขอบเฟรมหน้าต่าง	<table border="1"> <tr> <td>บริเวณ</td> <td>ห้องเก็บของแม่บ้าน</td> </tr> <tr> <td>งาน</td> <td>ผนัง</td> </tr> <tr> <td>รายการ</td> <td>กระเบื้องผนังด้านโถงทางเข้ามีรอยขีดข่วน</td> </tr> </table>	บริเวณ	ห้องเก็บของแม่บ้าน	งาน
บริเวณ	ห้องเก็บของแม่บ้าน												
งาน	ผนัง												
รายการ	เก็บแต่งผนังขอบเฟรมหน้าต่าง												
บริเวณ	ห้องเก็บของแม่บ้าน												
งาน	ผนัง												
รายการ	กระเบื้องผนังด้านโถงทางเข้ามีรอยขีดข่วน

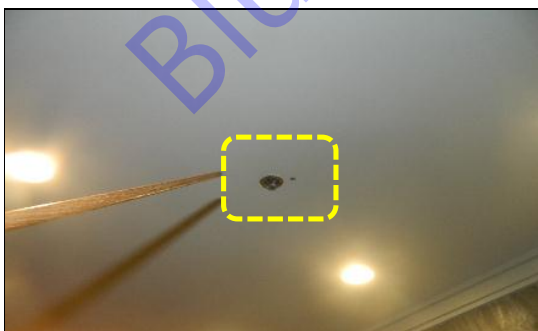
Item 113

บริเวณ	โถงทางเข้า
งาน	ฝ้าเพดาน
รายการ	เก็บซัดแต่งผิวสีฝ้าเพดานขอบสปริงเกอร์ ตรวจสอบโดยรอบ

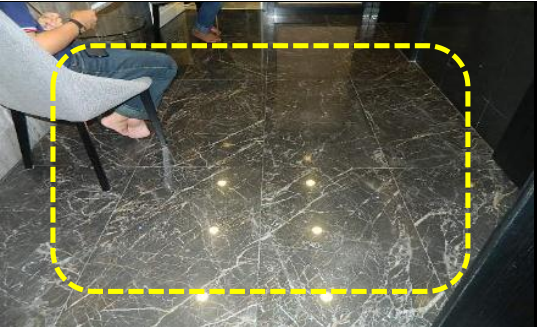
Item 115

Item 116									
	<table border="1"> <tr><td>บริเวณ</td><td>โถงทางเข้า</td></tr> <tr><td>งาน</td><td>ผนัง</td></tr> <tr><td>รายการ</td><td>ทำความสะอาด และเก็บแต่งยาแนวกระเบื้องพื้น โดยรอบ</td></tr> </table>		บริเวณ		โถงทางเข้า	งาน	ผนัง	รายการ	ทำความสะอาด และเก็บแต่งยาแนวกระเบื้องพื้น โดยรอบ	<table border="1"> <tr><td>บริเวณ</td><td>โถงทางเข้า</td></tr> <tr><td>งาน</td><td>ผนัง</td></tr> <tr><td>รายการ</td><td>กระเบื้องขอบประตูเก็บพัคلمแอร์แตกร้าว</td></tr> </table>	บริเวณ	โถงทางเข้า	งาน
บริเวณ	โถงทางเข้า												
งาน	ผนัง												
รายการ	ทำความสะอาด และเก็บแต่งยาแนวกระเบื้องพื้น โดยรอบ												
บริเวณ	โถงทางเข้า												
งาน	ผนัง												
รายการ	กระเบื้องขอบประตูเก็บพัคلمแอร์แตกร้าว

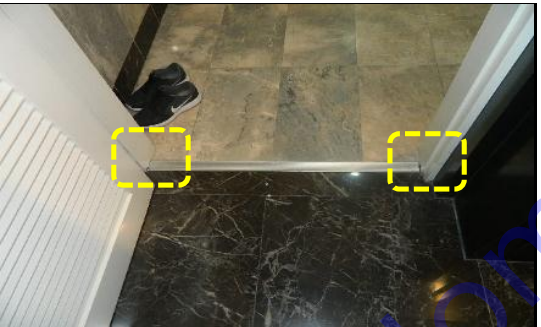
Item 117

Item 118									
	<table border="1"> <tr><td>บริเวณ</td><td>โถงทางเข้า</td></tr> <tr><td>งาน</td><td>ประตู</td></tr> <tr><td>รายการ</td><td>เก็บแต่งซิลิโคนดินประตูทางเข้า</td></tr> </table>		บริเวณ		โถงทางเข้า	งาน	ประตู	รายการ	เก็บแต่งซิลิโคนดินประตูทางเข้า	<table border="1"> <tr><td>บริเวณ</td><td>โถงทางเข้า</td></tr> <tr><td>งาน</td><td>ประตู</td></tr> <tr><td>รายการ</td><td>สกรูยึดวงกบประตูทางเข้าเป็นสนิมทุกชุด</td></tr> </table>	บริเวณ	โถงทางเข้า	งาน
บริเวณ	โถงทางเข้า												
งาน	ประตู												
รายการ	เก็บแต่งซิลิโคนดินประตูทางเข้า												
บริเวณ	โถงทางเข้า												
งาน	ประตู												
รายการ	สกรูยึดวงกบประตูทางเข้าเป็นสนิมทุกชุด

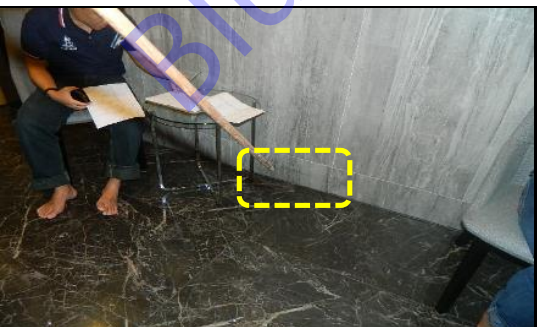
Item 119

Item 120									
	<table border="1"> <tr><td>บริเวณ</td><td>โถงทางเข้า</td></tr> <tr><td>งาน</td><td>ผนัง</td></tr> <tr><td>รายการ</td><td>เก็บแต่งยาแนวดินผนังด้านห้องน้ำ</td></tr> </table>		บริเวณ		โถงทางเข้า	งาน	ผนัง	รายการ	เก็บแต่งยาแนวดินผนังด้านห้องน้ำ	<table border="1"> <tr><td>บริเวณ</td><td>โถงทางเข้า</td></tr> <tr><td>งาน</td><td>ประตู</td></tr> <tr><td>รายการ</td><td>มูมประตูทางเข้าห้องโถงแตกบิ่น</td></tr> </table>	บริเวณ	โถงทางเข้า	งาน
บริเวณ	โถงทางเข้า												
งาน	ผนัง												
รายการ	เก็บแต่งยาแนวดินผนังด้านห้องน้ำ												
บริเวณ	โถงทางเข้า												
งาน	ประตู												
รายการ	มูมประตูทางเข้าห้องโถงแตกบิ่น

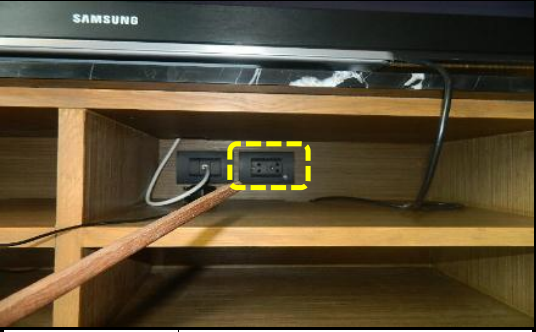
Item 121

Item 122		
	บริเวณ		ห้องนอนใหญ่		บริเวณ	โถงพักผ่อน
	งาน		ไฟฟ้า		งาน	ประตู
	รายการ	รายการ	รายการ			
	ได้รับไฟฟ้าได้ตู้ทีวีติดตั้งสลับด้าน		มือจับประตูด้านครัวติดตั้งไม่แน่น			
Item 123

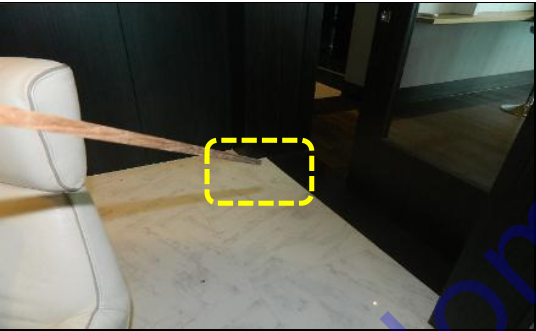
Item 124		
	บริเวณ		โถงพักผ่อน		บริเวณ	ห้องแต่งตัว 1
	งาน		พื้น		งาน	ตู้ไฟ
	รายการ	รายการ	รายการ			
	กระเบื้องพื้นบริเวณตีนรางประตูห้องครัวแตกบิ่น		สกรูยึดตู้ไฟติดตั้งไม่ครบ และปิดฝาไม่ได้			
Item 125

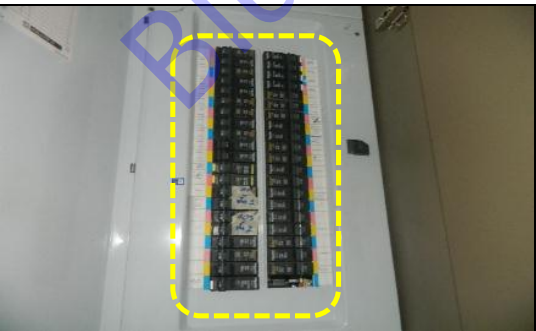
Item 126		
	บริเวณ		ห้องแต่งตัว 1		บริเวณ	โถงพักผ่อน
	งาน		ตู้ไฟ		งาน	ไฟฟ้า
	รายการ	รายการ	รายการ			
	ไม่พบตำแหน่งการใช้งานลูกเซอร์กิส และติดตั้งสัญลักษณ์การใช้งานตู้ไฟไม่ครบ		ไฟฟ้าสำรองใช้งานไม่ได้

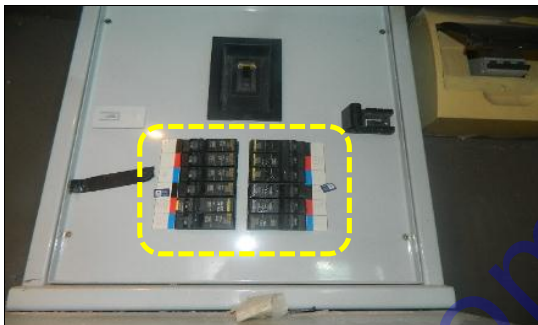
Item 129

บริเวณ	โถงพักผ่อน
งาน	ไฟฟ้า
รายการ	ไม่พบตำแหน่งการใช้งานลูกเซอร์กิส ตู้ไฟ บริเวณโถงพักผ่อนลูกที่ 2, 4, 6

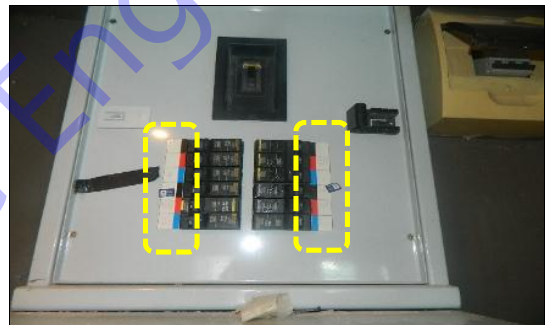
Item 130

บริเวณ	โถงพักผ่อน
งาน	ตู้ไฟ
รายการ	ติดตั้งสัญลักษณ์การใช้งานตู้ไฟให้ครบ
